Rapport de mission de repérage des matériaux et produits listes A et B à intégrer au dossier technique «amiante»

PROGRAMME DTA_CHENES_78

78 PLACE DES CHENES

77176 NANDY

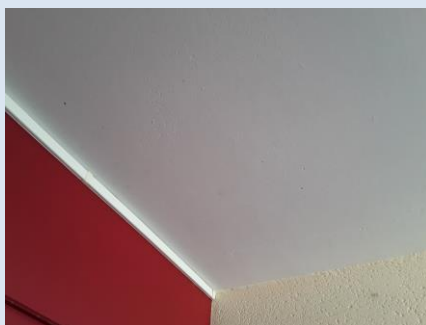
PRELEVEMENT : DTA_CHENES_78P001			
NOM DU CLIENT	NUMERO DU DOSSIER		PIECE OU LOCAL
OPH77	DTA_CHENES_78 16/04/2019		Palier 1 (R+1)
ELEMENT	DESCRIPTIF DU LABORATOIRE	DATE DE PRELEVEMENT	NOM DE L'OPERATEUR
Enduit	Enduit gris en vrac + peinture non séparable	16/04/2019	TAVARES Serge
LOCALISATION		RESULTAT	
Plafond		Amiante non détecté

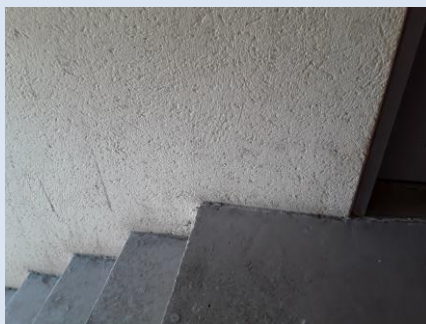
PRELEVEMENT : DTA_CHENES_78P002			
NOM DU CLIENT	NUMERO DU DOSSIER		PIECE OU LOCAL
OPH77	DTA_CHENES_78 16/04/2019		Palier 1 (R+1)
ELEMENT	DESCRIPTIF DU LABORATOIRE	DATE DE PRELEVEMENT	NOM DE L'OPERATEUR
Enduit	Enduit gris en vrac + peinture non séparable	16/04/2019	TAVARES Serge
LOCALISATION		RESULTAT	
Mur A		Amiante non détecté

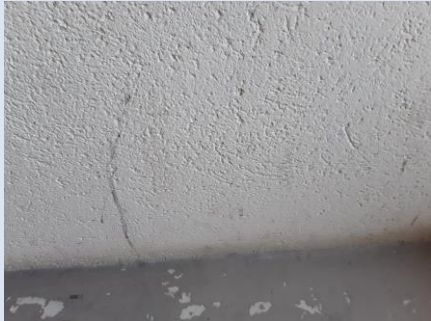
PRELEVEMENT : DTA_CHENES_78P003			
NOM DU CLIENT	NUMERO DU DOSSIER	PIECE OU LOCAL	
OPH77	DTA_CHENES_78 16/04/2019	Palier 2 (R+2)	
ELEMENT	DESCRIPTIF DU LABORATOIRE	DATE DE PRELEVEMENT	NOM DE L'OPERATEUR
Enduit	Enduit gris en vrac + peinture non séparable	16/04/2019	TAVARES Serge
LOCALISATION		RESULTAT	
Mur A		Amiante non détecté	
EMPLACEMENT
