Rapport de mission de repérage des matériaux et produits contenant de l'amiante avant réalisation de travaux

106 PLACE DES CHENES

77176 NANDY

RAPPORT N° :	445LAD0102	Laboratoire d'Analyses :	ITGA
Repérage réalisé le :	30/10/2017	Adresse laboratoire :	3 RUE ARMAND HERPIN LACROIX - CS 46537 35065 RENNES CEDEX
Accompagnateur :		Numéro d'accréditation :	1-5967
Par :	Mustapha ZINEBI	Organisme d'assurance professionnelle :	ALLIANZ
N° certificat :	C009-SE03-2017	Adresse assurance :	Direction Opérations Entreprises 5C Esplanade Charles de Gaulle 33081 BORDEAUX CEDEX
Date d'obtention :	27/03/2017	N° de contrat d'assurance :	55897385
Organisme certificateur	QUALIT'COMPETENCES 16 rue Villars - 57100 THONVILLE	Date de validité :	31/12/2017

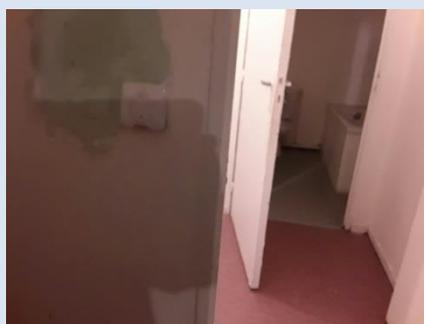
PRELEVEMENT : 445LAD0102P001			
NOM DU CLIENT	NUMERO DU DOSSIER		PIECE OU LOCAL
OPH77	445LAD0102 30/10/2017		Séjour
ELEMENT	DESCRIPTIF DU LABORATOIRE	DATE DE PRELEVEMENT	NOM DE L'OPERATEUR
Enduit / Calicot	Enduit plâtreux blanc en vrac non séparable + peintures multiples non séparable + carton non séparable	30/10/2017	ZINEBI Mustapha
LOCALISATION		RESULTAT	
Mur D		Amiante non détecté

Commande	445LAD0102-01
Dossier client	445LAD0102-01 - 106 PLACE DES CHENES 77176 NANDY
Echantillon	445LAD0102P001 / LOGEMENTS COLLECTIFS - - - / Séjour Mur D Enduit Calicot
Description ITGA	Enduit plâtreux blanc en vrac / Peintures multiples / Carton

Fraction Analysée	Technique analytique et date d'analyse	Résultat	Type d'amiante	Nb de préparations
▶ Enduit plâtreux blanc en vrac non séparable + peintures multiples non séparable + carton non séparable	META le 07/11/2017	Amiante non détecté	---	1

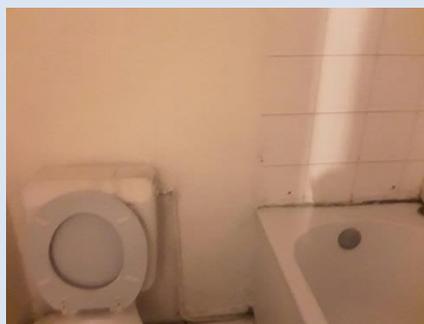
PRELEVEMENT : 445LAD0102P002			
NOM DU CLIENT	NUMERO DU DOSSIER		PIECE OU LOCAL
OPH77	445LAD0102 30/10/2017		Salle de bains et WC
ELEMENT	DESCRIPTIF DU LABORATOIRE	DATE DE PRELEVEMENT	NOM DE L'OPERATEUR
Enduit / Peinture béton	Enduit plâtreux blanc en vrac non séparable + peintures multiples non séparable	30/10/2017	ZINEBI Mustapha
LOCALISATION		RESULTAT	
Mur B		Amiante non détecté

Commande	445LAD0102-01
Dossier client	445LAD0102-01 - 106 PLACE DES CHENES 77176 NANDY
Echantillon	445LAD0102P002 / LOGEMENTS COLLECTIFS - - - / Salle de bains et WC Mur B Enduit Peinture béton
Description ITGA	Enduit plâtreux blanc en vrac / Peintures multiples

Fraction Analysée	Technique analytique et date d'analyse	Résultat	Type d'amiante	Nb de préparations
▶ Enduit plâtreux blanc en vrac non séparable + peintures multiples non séparable	META le 07/11/2017	Amiante non détecté	---	1

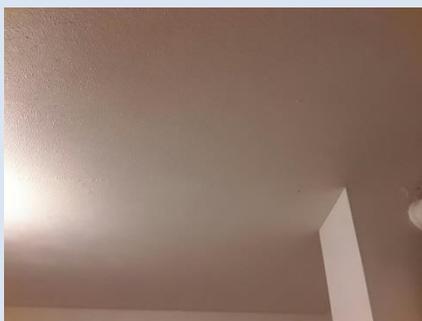
PRELEVEMENT : 445LAD0102P003			
NOM DU CLIENT	NUMERO DU DOSSIER	PIECE OU LOCAL	
OPH77	445LAD0102 30/10/2017	Séjour	
ELEMENT	DESCRIPTIF DU LABORATOIRE	DATE DE PRELEVEMENT	NOM DE L'OPERATEUR
Enduit / Peinture béton	Enduit plâtreux blanc en vrac non séparable + matériau gris en vrac non séparable + peinture non séparable	30/10/2017	ZINEBI Mustapha
LOCALISATION		RESULTAT	
Plafond		Amiante non détecté

Commande	445LAD0102-01
Dossier client	445LAD0102-01 - 106 PLACE DES CHENES 77176 NANDY
Echantillon	445LAD0102P003 / LOGEMENTS COLLECTIFS - - - / Séjour Plafond Enduit Peinture béton
Description ITGA	Enduit plâtreux blanc en vrac / Matériau gris en vrac / Peinture

Fraction Analysée	Technique analytique et date d'analyse	Résultat	Type d'amiante	Nb de préparations
▶ Enduit plâtreux blanc en vrac non séparable + matériau gris en vrac non séparable + peinture non séparable	META le 07/11/2017	Amiante non détecté	---	1

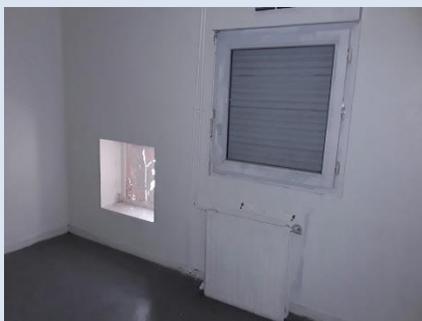
PRELEVEMENT : 445LAD0102P004			
NOM DU CLIENT	NUMERO DU DOSSIER	PIECE OU LOCAL	
OPH77	445LAD0102 30/10/2017	Chambre 1	
ELEMENT	DESCRIPTIF DU LABORATOIRE	DATE DE PRELEVEMENT	NOM DE L'OPERATEUR
Peinture	Matériau plâtreux blanc en vrac non séparable + peintures multiples non séparable	30/10/2017	ZINEBI Mustapha
LOCALISATION		RESULTAT	
Réseaux de distribution		Amiante non détecté

Commande	445LAD0102-01
Dossier client	445LAD0102-01 - 106 PLACE DES CHENES 77176 NANDY
Echantillon	445LAD0102P004 / LOGEMENTS COLLECTIFS - - - / Chambre 1 Réseaux de distribution Peinture
Description ITGA	Matériau plâtreux blanc en vrac / Peintures multiples

Fraction Analysée	Technique analytique et date d'analyse	Résultat	Type d'amiante	Nb de préparations
▶ Matériau plâtreux blanc en vrac non séparable + peintures multiples non séparable	META le 07/11/2017	Amiante non détecté	---	1

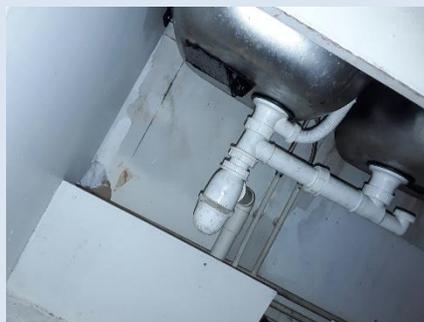
PRELEVEMENT : 445LAD0102P005			
NOM DU CLIENT	NUMERO DU DOSSIER		PIECE OU LOCAL
OPH77	445LAD0102 30/10/2017		Séjour
ELEMENT	DESCRIPTIF DU LABORATOIRE	DATE DE PRELEVEMENT	NOM DE L'OPERATEUR
Revêtement bitumineux	Matériau bitumineux noir	30/10/2017	ZINEBI Mustapha
LOCALISATION		RESULTAT	
Sous évier		Amiante non détecté	
EMPLACEMENT

Commande	445LAD0102-01
Dossier client	445LAD0102-01 - 106 PLACE DES CHENES 77176 NANDY
Echantillon	445LAD0102P005 / LOGEMENTS COLLECTIFS - - - / Séjour Sous évier Revêtement bitumineux
Description ITGA	Matériau bitumineux noir

Fraction Analysée	Technique analytique et date d'analyse	Résultat	Type d'amiante	Nb de préparations
▶ Matériau bitumineux noir	META le 07/11/2017	Amiante non détecté	---	1
