# Rapport de repérage des matériaux et produits contenant de l'amiante avant réalisation de travaux dans un immeuble bâti

134 PLACE DES CHENES  
77176 NANDY

**Référence du dossier :** Diffus OPH77

445LAF0104 04/08/2020 - 05:00

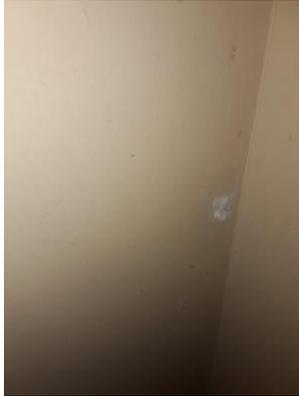
<b>Identification : P006</b>
<b>Pièce et étage : Salle de bains R+1</b>
<b>Localisation : Mur F</b>
<b>Parties d'ouvrages ou de composants : Cloisons sèches (assemblées, préfabriquées) (Enduit / Calicot)</b>
<b>Descriptif Laboratoire : Peinture non séparable + enduit plâtreux blanc avec couche cartonnée et poussières</b>
<b>Résultat (justification) : Amiante non détectée (RESULTAT ANALYSE)</b>

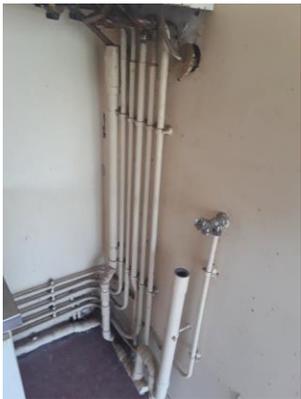
Identification : P012
Pièce et étage : Séjour / Cuisine 1 R+1
Localisation : Réseaux de distribution
Parties d'ouvrages ou de composants : Conduits de fluides (air, eau, vapeur, fumée, échappement, autres fluides) (Peinture)
Descriptif Laboratoire : Peintures multiples en vrac avec poussières
Résultat (justification) : Amiante non détectée (RESULTAT ANALYSE)
