## Pré-Rapport de mission de repérage des matériaux et produits contenant de l'amiante avant réalisation de travaux

Norme NF X 46-020 V .2017

29 ALLEE DES ERABLES

77176 NANDY

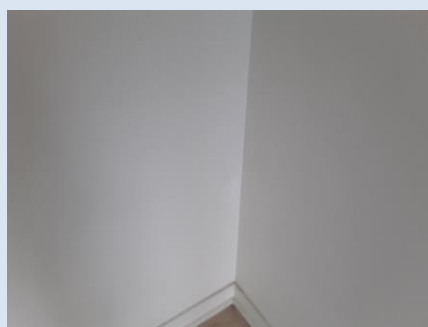
PRELEVEMENT : 445PAC0000P001			
NOM DU CLIENT	NUMERO DU DOSSIER		PIECE OU LOCAL
OPH77	445PAC0000 11/09/2019		Séjour / Salon (R+1)
ELEMENT	DESCRIPTIF DU LABORATOIRE	DATE DE PRELEVEMENT	NOM DE L'OPERATEUR
Enduit / Peinture plaque de plâtre	Peinture non séparable + toile fibreuse blanche non séparable + carton non séparable + enduit plâtreux blanc en vrac	11/09/2019	RHENZOUR Abdessamad
LOCALISATION		RESULTAT	
Mur A		Amiante non détecté

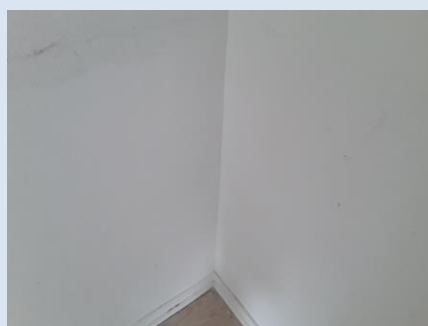
PRELEVEMENT : 445PAC0000P002			
NOM DU CLIENT	NUMERO DU DOSSIER		PIECE OU LOCAL
OPH77	445PAC0000 11/09/2019		Séjour / Salon (R+1)
ELEMENT	DESCRIPTIF DU LABORATOIRE	DATE DE PRELEVEMENT	NOM DE L'OPERATEUR
Enduit / Peinture plaque de plâtre	Peinture non séparable + toile fibreuse blanche non séparable + carton non séparable + enduit plâtreux blanc en vrac	11/09/2019	RHENZOUR Abdessamad
LOCALISATION		RESULTAT	
Mur G		Amiante non détecté

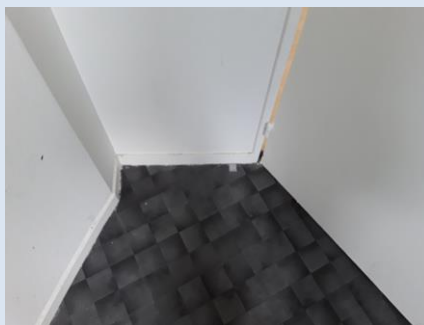
**PRELEVEMENT : 445PAC0000P003**

NOM DU CLIENT	NUMERO DU DOSSIER	PIECE OU LOCAL	
OPH77	445PAC0000 11/09/2019	Cuisine (R+1)	
ELEMENT	DESCRIPTIF DU LABORATOIRE	DATE DE PRELEVEMENT	NOM DE L'OPERATEUR
Dalle de sol	Revêtement cassant gris + colle polymère jaune non séparable	11/09/2019	RHENZOUR Abdessamad
LOCALISATION		RESULTAT	
Sol		Fr1:Amiante non détecté

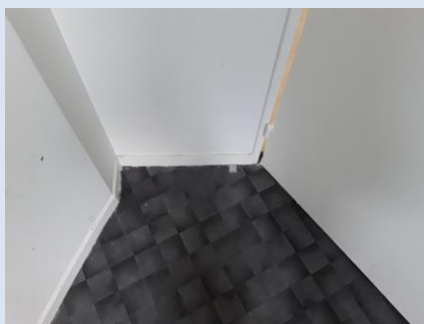
**PRELEVEMENT : 445PAC0000P003**

NOM DU CLIENT	NUMERO DU DOSSIER	PIECE OU LOCAL	
OPH77	445PAC0000 11/09/2019	Cuisine (R+1)	
ELEMENT	DESCRIPTIF DU LABORATOIRE	DATE DE PRELEVEMENT	NOM DE L'OPERATEUR
Dalle de sol	Matériau blanc non séparable + revêtement souple marron	11/09/2019	RHENZOUR Abdessamad
LOCALISATION		RESULTAT	
Sol		Fr2:Amiante non détecté

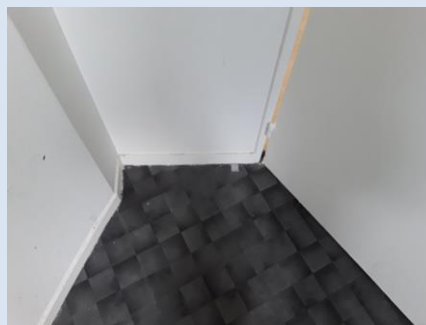
PRELEVEMENT : 445PAC0000P003			
NOM DU CLIENT	NUMERO DU DOSSIER	PIECE OU LOCAL	
OPH77	445PAC0000 11/09/2019	Cuisine (R+1)	
ELEMENT	DESCRIPTIF DU LABORATOIRE	DATE DE PRELEVEMENT	NOM DE L'OPERATEUR
Dalle de sol	Colle polymère jaune en faible quantité non séparable + peinture en faible quantité non séparable + revêtement souple beige + colle polymère jaune en faible quantité	11/09/2019	RHENZOUR Abdessamad
LOCALISATION		RESULTAT	
Sol		Fr3:Amiante non détecté

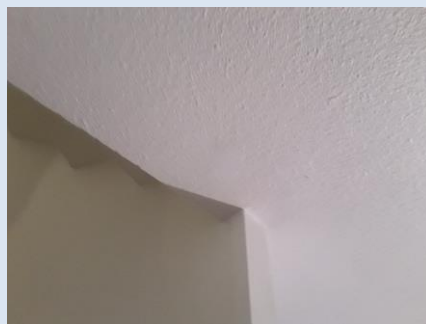
PRELEVEMENT : 445PAC0000P004			
NOM DU CLIENT	NUMERO DU DOSSIER	PIECE OU LOCAL	
OPH77	445PAC0000 11/09/2019	Entrée (Rez de chaussée)	
ELEMENT	DESCRIPTIF DU LABORATOIRE	DATE DE PRELEVEMENT	NOM DE L'OPERATEUR
Enduit / Peinture béton	Peinture non séparable + enduit plâtreux blanc en vrac	11/09/2019	RHENZOUR Abdessamad
LOCALISATION		RESULTAT	
Plafond		Amiante non détecté

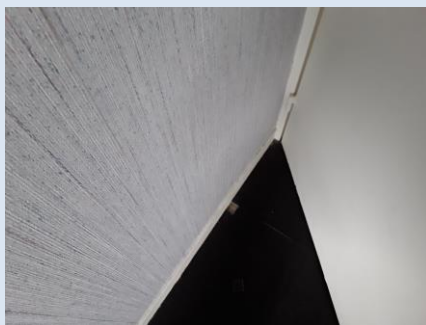
PRELEVEMENT : 445PAC0000P005			
NOM DU CLIENT	NUMERO DU DOSSIER	PIECE OU LOCAL	
OPH77	445PAC0000 11/09/2019	Chambre 1 (R+2)	
ELEMENT	DESCRIPTIF DU LABORATOIRE	DATE DE PRELEVEMENT	NOM DE L'OPERATEUR
Dalle de sol	Peinture en faible quantité non séparable + revêtement souple beige + colle polymère jaune en faible quantité non séparable + ragréage rose en faible quantité	11/09/2019	RHENZOUR Abdessamad
LOCALISATION		RESULTAT	
Sol		Amiante non détecté	
EMPLACEMENT

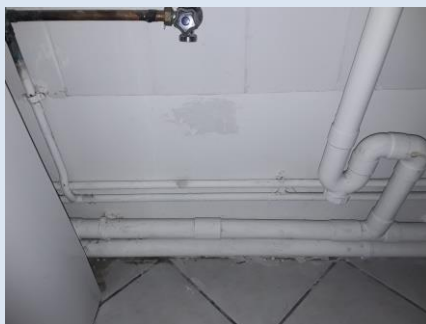
PRELEVEMENT : 445PAC0000P006			
NOM DU CLIENT	NUMERO DU DOSSIER	PIECE OU LOCAL	
OPH77	445PAC0000 11/09/2019	Salle de bains (R+2)	
ELEMENT	DESCRIPTIF DU LABORATOIRE	DATE DE PRELEVEMENT	NOM DE L'OPERATEUR
Enduit / Peinture béton	Peintures multiples non séparable + enduit plâtreux blanc en vrac	11/09/2019	RHENZOUR Abdessamad
LOCALISATION		RESULTAT	
Mur B		Amiante non détecté	
EMPLACEMENT

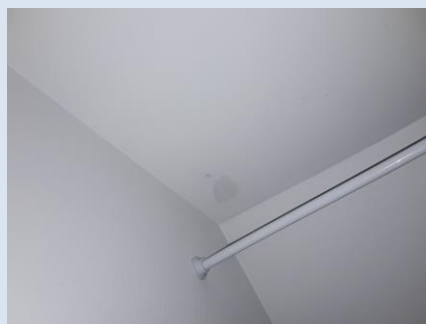
PRELEVEMENT : 445PAC0000P007			
NOM DU CLIENT	NUMERO DU DOSSIER		PIECE OU LOCAL
OPH77	445PAC0000 11/09/2019		Salle de bains (R+2)
ELEMENT	DESCRIPTIF DU LABORATOIRE	DATE DE PRELEVEMENT	NOM DE L'OPERATEUR
Enduit / Peinture plaque de plâtre	Peinture non séparable + matériau plâtreux blanc non séparable + carton non séparable + enduit plâtreux blanc en vrac	11/09/2019	RHENZOUR Abdessamad
LOCALISATION		RESULTAT	
Plafond		Amiante non détecté
