Rapport de Repérage des matériaux et produits contenant de l'amiante avant réalisation de travaux dans un immeuble bâti

Numéro de dossier : MA2209141013
Date d'intervention : 21/09/2022

33 Allée des Érables
 77176 Nandy
 Etage RDC ; Lgt 5

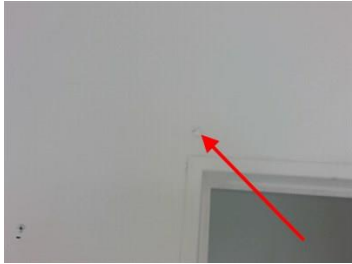
WC	11	Cloisons avec liaisons sur murs et plafonds	Sondage et extension de la ZPSO du ou des échantillon(s) : P001, P002	<p><u>Identifiant:</u> ZPSO001 <u>Echantillon:</u> MA2209141013/P001, réf. labo.: 22EK083078-001 MA2209141013/P002, réf. labo.: 22EK083078-002 <u>Description:</u> Couche1: Peinture décorative (pailletées, gouttelettes, ...) + Couche2: Enduit de jointoiment des plaques de plâtre <u>Composant de la construction:</u> 3 - Parois verticales intérieures - Revêtements de murs, poteaux, cloisons, gaines, coffres + 3 - Parois verticales intérieures - Cloisons sèches (assemblées, préfabriquées) <u>Partie à sonder:</u> Couche1: Peinture décorative (pailletées, gouttelettes, ...) + Couche2: Enduit de jointoiment des plaques de plâtre <u>Quantité estimée:</u> <u>Justificatif:</u> Après analyse en laboratoire</p>	<p><u>Analyse:</u> P001, P002</p>	Idem photo : P001; P002
Salle de bains	12	Cloisons avec liaisons sur murs et plafonds	Oui 2ème étage Porte 5 - Salle de bains : Cloisons avec liaisons sur murs et plafonds	<p><u>Identifiant:</u> ZPSO001 <u>Echantillon:</u> MA2209141013/P001, réf. labo.: 22EK083078-001 MA2209141013/P002, réf. labo.: 22EK083078-002 <u>Description:</u> Couche1: Peinture décorative (pailletées, gouttelettes, ...) + Couche2: Enduit de jointoiment des plaques de plâtre <u>Composant de la construction:</u> 3 - Parois verticales intérieures - Revêtements de murs, poteaux, cloisons, gaines, coffres + 3 - Parois verticales intérieures - Cloisons sèches (assemblées, préfabriquées) <u>Partie à sonder:</u> Couche1: Peinture décorative (pailletées, gouttelettes, ...) + Couche2: Enduit de jointoiment des plaques de plâtre <u>Quantité estimée:</u> <u>Justificatif:</u> Après analyse en laboratoire</p>	<p><u>Analyse:</u> P002 <u>Partie analysée par le laboratoire:</u> - Phase 1 Matériau de type peinture (blanc) ; matériau semi-dur de type enduit (blanc) Absence d'amiante - Phase 2 Matériau souple fibreux de type papier, carton (blanc) Absence d'amiante - Phase 3 Matériau semi-dur de type enduit (blanc) ; matériau semi-dur de type plaque (plâtreux) (marron) Absence d'amiante</p>

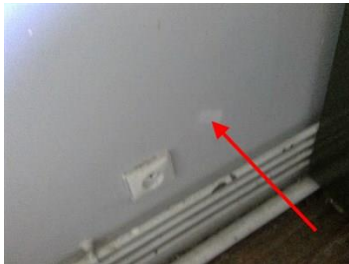
Cuisine	3	Mur de refend	Oui 1er étage Porte 5 - Cuisine : Mur de refend	<p><u>Identifiant:</u> ZPSO002 <u>Echantillon:</u> MA2209141013/P003, réf. labo.: 22EK083078-003 MA2209141013/P004, réf. labo.: 22EK083078-004 <u>Description:</u> Couche1: Peinture décorative (pailletées, gouttelettes, ...) + Couche2: Enduit à base de plâtre lissé ou taloché <u>Composant de la construction:</u> 3 - Pariois verticales intérieures - Revêtements de murs, poteaux, cloisons, gaines, coffres + 3 - Pariois verticales intérieures - Murs et cloisons maçonnés <u>Partie à sonder:</u> Couche1: Peinture décorative (pailletées, gouttelettes, ...) + Couche2: Enduit à base de plâtre lissé ou taloché <u>Quantité estimée:</u> <u>Justificatif:</u> Après analyse en laboratoire</p>	<p><u>Analyse:</u> P004 <u>Partie analysée par le laboratoire:</u> - Matériau de type système d'enduit peinture (gris) : Absence d'amiante</p>

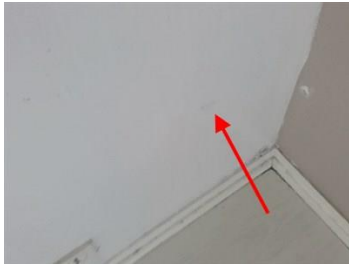
Cage d'escalier	4	Mur de refend	Sondage et extension de la ZPSO du ou des échantillon(s) : P003, P004	<p><u>Identifiant:</u> ZPSO002 <u>Echantillon:</u> MA2209141013/P003, réf. labo.: 22EK083078-003 MA2209141013/P004, réf. labo.: 22EK083078-004 <u>Description:</u> Couche1: Peinture décorative (pailletées, gouttelettes, ...) + Couche2: Enduit à base de plâtre lissé ou taloché <u>Composant de la construction:</u> 3 - Pariois verticales intérieures - Revêtements de murs, poteaux, cloisons, gaines, coffres + 3 - Pariois verticales intérieures - Murs et cloisons maçonnés <u>Partie à sonder:</u> Couche1: Peinture décorative (pailletées, gouttelettes, ...) + Couche2: Enduit à base de plâtre lissé ou taloché <u>Quantité estimée:</u> <u>Justificatif:</u> Après analyse en laboratoire</p>	<p><u>Analyse:</u> P003, P004</p>	Idem photo : P004; P003
Chambre 1	5	Mur de refend	Oui 2ème étage Porte 5 - Chambre 1 : Mur de refend	<p><u>Identifiant:</u> ZPSO002 <u>Echantillon:</u> MA2209141013/P003, réf. labo.: 22EK083078-003 MA2209141013/P004, réf. labo.: 22EK083078-004 <u>Description:</u> Couche1: Peinture décorative (pailletées, gouttelettes, ...) + Couche2: Enduit à base de plâtre lissé ou taloché <u>Composant de la construction:</u> 3 - Pariois verticales intérieures - Revêtements de murs, poteaux, cloisons, gaines, coffres + 3 - Pariois verticales intérieures - Murs et cloisons maçonnés <u>Partie à sonder:</u> Couche1: Peinture décorative (pailletées, gouttelettes, ...) + Couche2: Enduit à base de plâtre lissé ou taloché <u>Quantité estimée:</u> <u>Justificatif:</u> Après analyse en laboratoire</p>	<p><u>Analyse:</u> P003 <u>Partie analysée par le laboratoire:</u> - Matériau de type système d'enduit peinture (blanc) : Absence d'amiante</p>

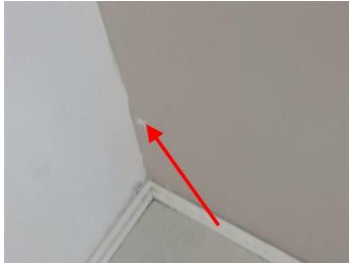
Chambre 1	7	Doublages avec liaisons sur murs et plafonds	Oui 2ème étage Porte 5 - Chambre 1 : Doublages avec liaisons sur murs et plafonds	<p><u>Identifiant:</u> ZPSO003</p> <p><u>Echantillon:</u> MA2209141013/P005, réf. labo.: 22EK083078-005 MA2209141013/P006, réf. labo.: 22EK083078-006</p> <p><u>Description:</u> Couche1: Peinture décorative (pailletées, gouttelettes, ...) + Couche2: Enduit de jointoiment des plaques de plâtre</p> <p><u>Composant de la construction:</u> 3 - Parois verticales intérieures - Revêtements de murs, poteaux, cloisons, gaines, coffres + 3 - Parois verticales intérieures - Cloisons sèches (assemblées, préfabriquées)</p> <p><u>Partie à sonder:</u> Couche1: Peinture décorative (pailletées, gouttelettes, ...) + Couche2: Enduit de jointoiment des plaques de plâtre</p> <p><u>Quantité estimée:</u></p> <p><u>Justificatif:</u> Après analyse en laboratoire</p>	<p><u>Analyse:</u> P005</p> <p><u>Partie analysée par le laboratoire:</u></p> <ul style="list-style-type: none"> - Phase 1 Matériau de type système d'enduit peinture (gris) Absence d'amiante - Phase 2 Matériau souple fibreux de type papier, carton (blanc) Absence d'amiante - Phase 3 Matériau semi-dur de type enduit (blanc) ; matériau semi-dur de type plaque (plâtreux) (marron) Absence d'amiante

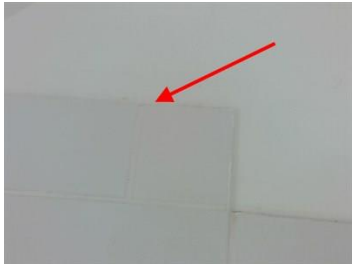
Localisation	n° de sondage	Zone	Prélèvement effectué / Sondage et extension	Echantillon	Analyse	Photo
Salle de bains	1	Faïences Murs B/C/D	Oui 2ème étage Porte 5 - Salle de bains : Mur D	<p><u>Identifiant:</u> ZPSO005 <u>Réf. échantillon:</u> MA2209141013/P008 <u>Réf. laboratoire:</u> 22EK083078-008 <u>Description:</u> Colle de faïence <u>Composant de la construction:</u> 3 - Parois verticales intérieures - Revêtements de murs, poteaux, cloisons, gaines, coffres <u>Partie à sonder:</u> Colle de faïence <u>Quantité estimée:</u> <u>Justificatif:</u> Après analyse en laboratoire</p>	<p><u>Analyse:</u> P008 <u>Partie analysée par le laboratoire:</u> - Matériau souple (blanc) ; matériau de type peinture (blanc) ; matériau dur de type ciment-colle (gris) : Absence d'amiante</p>

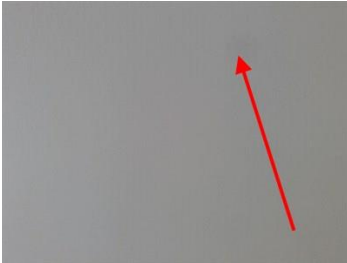
Cuisine	5	Plafond	Oui 1er étage Porte 5 - Cuisine : Plafond	<p><u>Identifiant:</u> ZPSO008 <u>Echantillon:</u> MA2209141013/P011, réf. labo.: 22EK083078-011 MA2209141013/P012, réf. labo.: 22EK083078-012 <u>Description:</u> Couche1: Peinture décorative (pailletées, gouttelettes...) + Couche2: Enduit à base de plâtre lissé ou taloché <u>Composant de la construction:</u> 4 - Plafonds et faux plafonds - Plafonds <u>Partie à sonder:</u> Couche1: Peinture décorative (pailletées, gouttelettes...) + Couche2: Enduit à base de plâtre lissé ou taloché <u>Quantité estimée:</u> <u>Justificatif:</u> Après analyse en laboratoire</p>	<p><u>Analyse:</u> P012 <u>Partie analysée par le laboratoire:</u> - Matériau de type système d'enduit peinture (blanc) : Absence d'amiante</p>

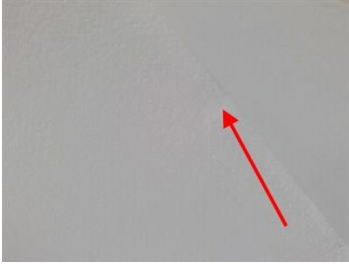
Chambre 1	2	Plafonds avec liaisons sur murs	Oui 2ème étage Porte 5 - Chambre 1 : Plafonds avec liaisons sur murs	<p><u>Identifiant:</u> ZPSO009</p> <p><u>Echantillon:</u> MA2209141013/P013, réf. labo.: 22EK083078-013 MA2209141013/P014, réf. labo.: 22EK083078-014</p> <p><u>Description:</u> Couche1: Peinture décorative (pailletées, gouttelettes...) + Couche2: Enduit de jointoiment et plot de colle des plaques de plâtre</p> <p><u>Composant de la construction:</u> 4 - Plafonds et faux plafonds - Plafonds</p> <p><u>Partie à sonder:</u> Couche1: Peinture décorative (pailletées, gouttelettes...) + Couche2: Enduit de jointoiment et plot de colle des plaques de plâtre</p> <p><u>Quantité estimée:</u></p> <p><u>Justificatif:</u> Après analyse en laboratoire</p>	<p><u>Analyse:</u> P013</p> <p><u>Partie analysée par le laboratoire:</u></p> <ul style="list-style-type: none"> - Phase 1 Matériau de type peinture (blanc) ; matériau semi-dur de type enduit (blanc) Absence d'amiante - Phase 2 Matériau souple fibreux de type papier, carton (blanc) Absence d'amiante - Phase 3 Matériau semi-dur de type enduit (blanc) ; matériau semi-dur de type plaque (plâtreux) (marron) Absence d'amiante

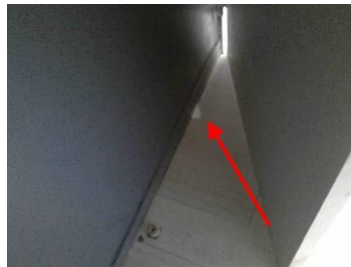
Localisation	n° de sondage	Zone	Prélèvement effectué / Sondage et extension	Echantillon	Analyse	Photo
Dégagement	1	Sol	Sondage et extension de la ZPSO du ou des échantillon(s) : P019, P020	<p><u>Identifiant:</u> ZPSO012</p> <p><u>Echantillon:</u> MA2209141013/P019, réf. labo.: 22EK083078-019 MA2209141013/P020, réf. labo.: 22EK083078-020</p> <p><u>Description:</u> Couche1: Colle non bitumineuse + Couche2: Ragréage</p> <p><u>Composant de la construction:</u> 5 - Planchers et planchers techniques - Revêtements de sols</p> <p><u>Partie à sonder:</u> Couche1: Colle non bitumineuse + Couche2: Ragréage</p> <p><u>Quantité estimée:</u></p> <p><u>Justificatif:</u> Après analyse en laboratoire</p>	<p><u>Analyse:</u> P019, P020</p>	Idem photo : P019; P020
Chambre 2	2	Sol	Oui 2ème étage Porte 5 - Chambre 2 : Sol	<p><u>Identifiant:</u> ZPSO012</p> <p><u>Echantillon:</u> MA2209141013/P019, réf. labo.: 22EK083078-019 MA2209141013/P020, réf. labo.: 22EK083078-020</p> <p><u>Description:</u> Couche1: Colle non bitumineuse + Couche2: Ragréage</p> <p><u>Composant de la construction:</u> 5 - Planchers et planchers techniques - Revêtements de sols</p> <p><u>Partie à sonder:</u> Couche1: Colle non bitumineuse + Couche2: Ragréage</p> <p><u>Quantité estimée:</u></p> <p><u>Justificatif:</u> Après analyse en laboratoire</p>	<p><u>Analyse:</u> P019</p> <p><u>Partie analysée par le laboratoire:</u></p> <ul style="list-style-type: none"> - Phase 1 Matériau semi-dur de type revêtement de sol (collant) (gris) ; matériau souple (collant) (blanc) ; matériau (marron) - Phase 2 Matériau souple de type revêtement de sol (gris) - Phase 3 Matériau de type colle (jaune) ; matériau de type peinture (bleu) ; matériau semi-dur de type ragréage (gris) ; matériau semi-dur (beige) <p>Absence d'amiante</p>

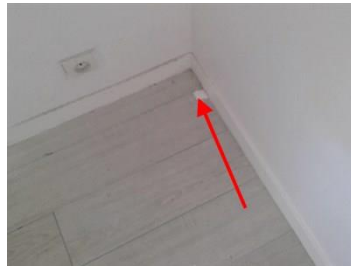
Chambre 3	3	Sol	Oui 2ème étage Porte 5 - Chambre 3 : Sol	<p><u>Identifiant:</u> ZPSO012</p> <p><u>Echantillon:</u> MA2209141013/P019, réf. labo.: 22EK083078-019 MA2209141013/P020, réf. labo.: 22EK083078-020</p> <p><u>Description:</u> Couche1: Colle non bitumineuse + Couche2: Ragréage</p> <p><u>Composant de la construction:</u> 5 - Planchers et planchers techniques - Revêtements de sols</p> <p><u>Partie à sonder:</u> Couche1: Colle non bitumineuse + Couche2: Ragréage</p> <p><u>Quantité estimée:</u></p> <p><u>Justificatif:</u> Après analyse en laboratoire</p>	<p><u>Analyse:</u> P020</p> <p><u>Partie analysée par le laboratoire:</u></p> <ul style="list-style-type: none"> - Phase 1 Matériau semi-dur de type revêtement de sol (collant) (gris) - Phase 2 Matériau souple de type revêtement de sol (bleu) - Phase 3 Matériau souple de type revêtement de sol (bleu) en traces ; matériau de type colle (jaune) ; matériau de type peinture (bleu) ; matériau semi-dur de type ragréage (gris) ; matériau semi-dur (blanc) ; matériau semi-dur de type ragréage (gris) ; matériau semi-dur (gris) <p>Absence d'amiante</p>

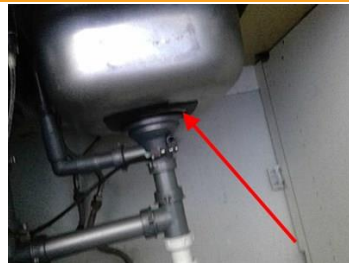
Localisation	n° de sondage	Zone	Prélèvement effectué / Sondage et extension	Echantillon	Analyse	Photo
Cuisine	1	Sous évier	Oui 1er étage Porte 5 - Cuisine : Sous évier	<u>Identifiant:</u> ZPSO007 <u>Réf. échantillon:</u> MA2209141013/P010 <u>Réf. laboratoire:</u> 22EK083078-010 <u>Description:</u> Plaques souples bitumineuses antivibratiles <u>Composant de la construction:</u> 8 - Équipements divers et accessoires - Portes de placard, baignoires et éviers métalliques <u>Partie à sonder:</u> Plaques souples bitumineuses antivibratiles <u>Quantité estimée:</u> <u>Justificatif:</u> Après analyse en laboratoire	<u>Analyse:</u> P010 <u>Partie analysée par le laboratoire:</u> - Matériau semi-dur (noir) : Absence d'amiante
