## RAPPORT DE REPERAGE DES MATERIAUX ET PRODUITS DE LA LISTE A A INTEGRER AU DOSSIER AMIANTE - PARTIES PRIVATIVES

PROGRAMME 445LAE0001

120 PLACE DES CHENES LGT 1

77176 NANDY

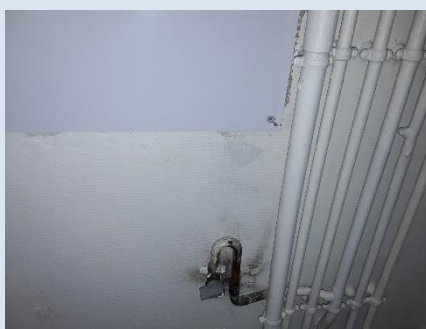
PRELEVEMENT : 445LAE0001P001			
NOM DU CLIENT	NUMERO DU DOSSIER		PIECE OU LOCAL
OPH77	445LAE0001 06/02/2018		Cuisine
ELEMENT	DESCRIPTIF DU LABORATOIRE	DATE DE PRELEVEMENT	NOM DE L'OPERATEUR
Enduit béton	Enduit plâtreux blanc en vrac + peintures multiples non séparable + toile fibreuse blanche non séparable	06/02/2018	CATE Laurent
LOCALISATION		RESULTAT	
Mur B		Amiante non détecté

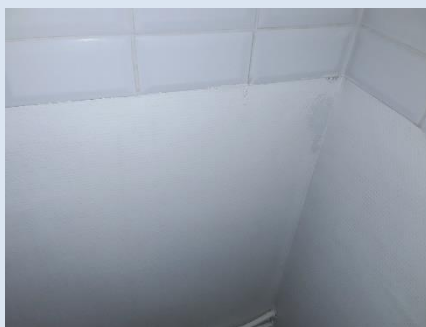
PRELEVEMENT : 445LAE0001P002			
NOM DU CLIENT	NUMERO DU DOSSIER		PIECE OU LOCAL
OPH77	445LAE0001 06/02/2018		Cuisine
ELEMENT	DESCRIPTIF DU LABORATOIRE	DATE DE PRELEVEMENT	NOM DE L'OPERATEUR
Enduit / Calicot	Enduit plâtreux blanc en vrac + peintures multiples non séparable	06/02/2018	CATE Laurent
LOCALISATION		RESULTAT	
Mur C		Amiante non détecté

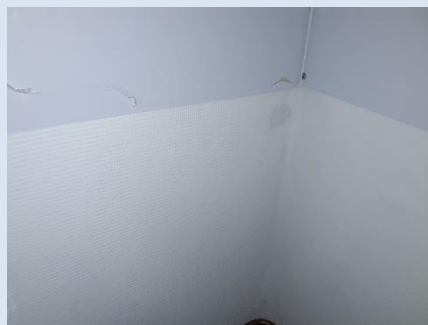
**PRELEVEMENT : 445LAE0001P003**

NOM DU CLIENT	NUMERO DU DOSSIER	PIECE OU LOCAL	
OPH77	445LAE0001 06/02/2018	Cuisine	
ELEMENT	DESCRIPTIF DU LABORATOIRE	DATE DE PRELEVEMENT	NOM DE L'OPERATEUR
Enduit / Calicot	Enduit plâtreux blanc en vrac + peinture non séparable + papier en faible quantité non séparable + matériau gris en faible quantité non séparable	06/02/2018	CATE Laurent
LOCALISATION		RESULTAT	
Mur A		Amiante non détecté

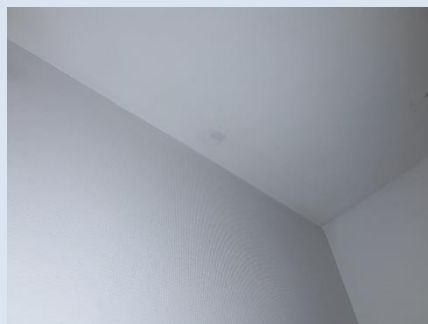
**PRELEVEMENT : 445LAE0001P004**

NOM DU CLIENT	NUMERO DU DOSSIER	PIECE OU LOCAL	
OPH77	445LAE0001 06/02/2018	Cuisine	
ELEMENT	DESCRIPTIF DU LABORATOIRE	DATE DE PRELEVEMENT	NOM DE L'OPERATEUR
Enduit / Peinture béton	Enduit plâtreux blanc en vrac + peintures multiples non séparable + toile fibreuse blanche non séparable	06/02/2018	CATE Laurent
LOCALISATION		RESULTAT	
Plafond		Amiante non détecté

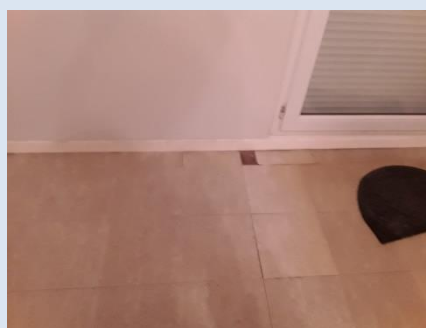
PRELEVEMENT : 445LAE0001P005			
NOM DU CLIENT	NUMERO DU DOSSIER	PIECE OU LOCAL	
OPH77	445LAE0001 06/02/2018	Séjour	
ELEMENT	DESCRIPTIF DU LABORATOIRE	DATE DE PRELEVEMENT	NOM DE L'OPERATEUR
Colle	Revêtement souple rouge + colle polymère jaune en faible quantité non séparable + ragréage gris en faible quantité non séparable + colle polymère incolore en faible quantité avec poussières non séparable	06/02/2018	CATE Laurent
LOCALISATION		RESULTAT	
Sol		Amiante non détecté

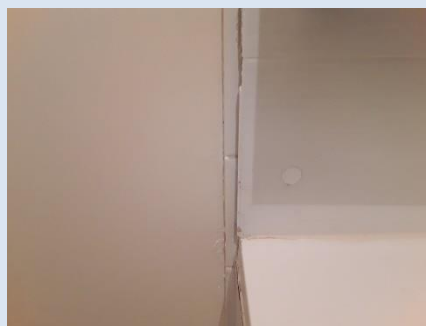
PRELEVEMENT : 445LAE0001P006			
NOM DU CLIENT	NUMERO DU DOSSIER	PIECE OU LOCAL	
OPH77	445LAE0001 06/02/2018	Salle de bains	
ELEMENT	DESCRIPTIF DU LABORATOIRE	DATE DE PRELEVEMENT	NOM DE L'OPERATEUR
Faïence 1	Colle beige non séparable + colle grise non séparable + papier non séparable + couche plâtreuse blanche + carrelage blanc + carrelage blanc et rouge	06/02/2018	CATE Laurent
LOCALISATION		RESULTAT	
Mur B		Amiante non détecté

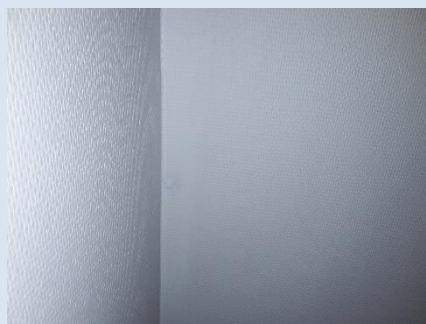
PRELEVEMENT : 445LAE0001P007			
NOM DU CLIENT	NUMERO DU DOSSIER	PIECE OU LOCAL	
OPH77	445LAE0001 06/02/2018	Chambre 1	
ELEMENT	DESCRIPTIF DU LABORATOIRE	DATE DE PRELEVEMENT	NOM DE L'OPERATEUR
Enduit / Peinture béton	Peinture non séparable + enduit plâtreux blanc en vrac non séparable + matériau gris en vrac non séparable + papier non séparable	06/02/2018	CATE Laurent
LOCALISATION		RESULTAT	
Mur C		Amiante non détecté

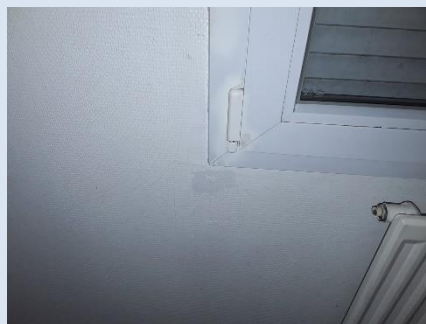
PRELEVEMENT : 445LAE0001P008			
NOM DU CLIENT	NUMERO DU DOSSIER	PIECE OU LOCAL	
OPH77	445LAE0001 06/02/2018	Chambre 1	
ELEMENT	DESCRIPTIF DU LABORATOIRE	DATE DE PRELEVEMENT	NOM DE L'OPERATEUR
Enduit / Calicot	Enduit plâtreux blanc en vrac + peinture non séparable + toile fibreuse blanche non séparable + carton non séparable	06/02/2018	CATE Laurent
LOCALISATION		RESULTAT	
Mur B		Amiante non détecté

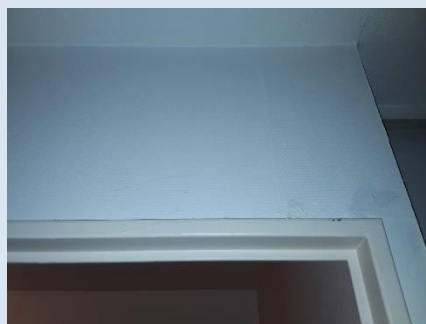
**PRELEVEMENT : 445LAE0001P009**

NOM DU CLIENT	NUMERO DU DOSSIER	PIECE OU LOCAL	
OPH77	445LAE0001 06/02/2018	Chambre 1	
ELEMENT	DESCRIPTIF DU LABORATOIRE	DATE DE PRELEVEMENT	NOM DE L'OPERATEUR
Enduit / Calicot	Enduit plâtreux blanc en vrac + peinture non séparable + carton non séparable + toile fibreuse blanche non séparable	06/02/2018	CATE Laurent
LOCALISATION		RESULTAT	
Mur D		Amiante non détecté

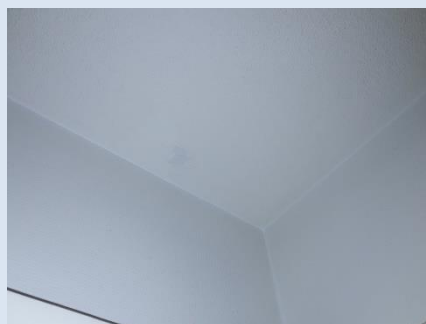
**PRELEVEMENT : 445LAE0001P010**

NOM DU CLIENT	NUMERO DU DOSSIER	PIECE OU LOCAL	
OPH77	445LAE0001 06/02/2018	Chambre 1	
ELEMENT	DESCRIPTIF DU LABORATOIRE	DATE DE PRELEVEMENT	NOM DE L'OPERATEUR
Enduit / Peinture béton	Enduit plâtreux blanc en vrac + peinture non séparable	06/02/2018	CATE Laurent
LOCALISATION		RESULTAT	
Plafond		Amiante non détecté
