Rapport de mission de repérage des matériaux et produits contenant de l'amiante avant réalisation de travaux

106 PLACE DES CHENES LGT 2

77176 NANDY

RAPPORT N° :	445LAD0202	Laboratoire d'Analyses :	ITGA
Repérage réalisé le :	06/02/2018	Adresse laboratoire :	3 RUE ARMAND HERPIN LACROIX - CS 46537 35065 RENNES CEDEX
Accompagnateur :		Numéro d'accréditation :	1-5967
Par :	Laurent CATE	Organisme d'assurance professionnelle :	ALLIANZ
N° certificat :	CPDI3681	Adresse assurance :	Direction Opérations Entreprises 5C Esplanade Charles de Gaulle 33081 BORDEAUX CEDEX
Date d'obtention :	25/11/2015	N° de contrat d'assurance :	55832566
Organisme certificateur	I.Cert PARC EDONIA - BAT G - RUE DE LA TERRE VICTORIA - 35760 SAINT GREGOIRE	Date de validité :	31/12/2018

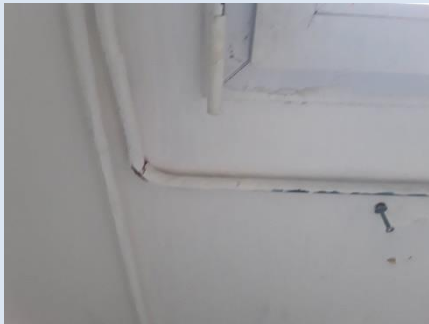
PRELEVEMENT : 445LAD0202P002			
NOM DU CLIENT	NUMERO DU DOSSIER		PIECE OU LOCAL
OPH77	445LAD0202 06/02/2018		Chambre 1
ELEMENT	DESCRIPTIF DU LABORATOIRE	DATE DE PRELEVEMENT	NOM DE L'OPERATEUR
Enduit / Calicot	Enduit plâtreux blanc en vrac + peintures multiples non séparable + carton en faible quantité non séparable + papier non séparable	06/02/2018	CATE Laurent
LOCALISATION		RESULTAT	
Mur C		Amiante non détecté	
EMPLACEMENT

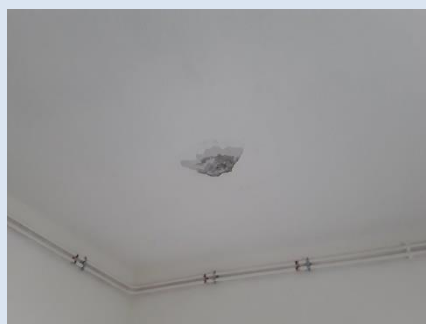
PRELEVEMENT : 445LAD0202P003

NOM DU CLIENT	NUMERO DU DOSSIER	PIECE OU LOCAL	
OPH77	445LAD0202 06/02/2018	Chambre 1	
ELEMENT	DESCRIPTIF DU LABORATOIRE	DATE DE PRELEVEMENT	NOM DE L'OPERATEUR
Enduit / Peinture béton	Enduit plâtreux blanc en vrac + peinture non séparable	06/02/2018	CATE Laurent
LOCALISATION		RESULTAT	
Plafond		Amiante non détecté

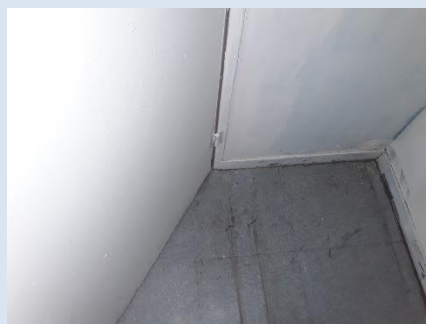
PRELEVEMENT : 445LAD0202P004

NOM DU CLIENT	NUMERO DU DOSSIER	PIECE OU LOCAL	
OPH77	445LAD0202 06/02/2018	Chambre 1	
ELEMENT	DESCRIPTIF DU LABORATOIRE	DATE DE PRELEVEMENT	NOM DE L'OPERATEUR
Dalle de sol	Revêtement souple bleu + colle polymère jaune non séparable + ragréage gris	06/02/2018	CATE Laurent
LOCALISATION		RESULTAT	
Sol		Amiante non détecté
