## Rapport de mission de repérage des matériaux et produits contenant de l'amiante avant réalisation de travaux

120 PLACE DES CHENES LGT 1

77176 NANDY

RAPPORT N° :	445LAE0001	Laboratoire d'Analyses :	ITGA
Repérage réalisé le :	06/02/2018	Adresse laboratoire :	3 RUE ARMAND HERPIN LACROIX - CS 46537 35065 RENNES CEDEX
Accompagnateur :		Numéro d'accréditation :	1-5967
Par :	Laurent CATE	Organisme d'assurance professionnelle :	ALLIANZ
N° certificat :	CPDI3681	Adresse assurance :	Direction Opérations Entreprises 5C Esplanade Charles de Gaulle 33081 BORDEAUX CEDEX
Date d'obtention :	25/11/2015	N° de contrat d'assurance :	55832566
Organisme certificateur	I.Cert PARC EDONIA - BAT G - RUE DE LA TERRE VICTORIA - 35760 SAINT GREGOIRE	Date de validité :	31/12/2018

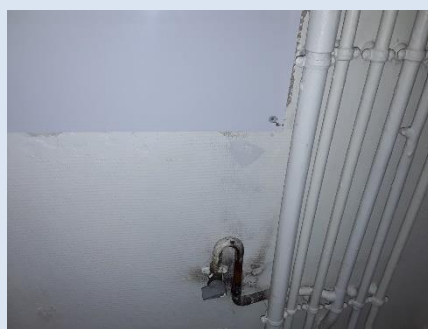
PRELEVEMENT : 445LAE0001P001			
NOM DU CLIENT	NUMERO DU DOSSIER		PIECE OU LOCAL
OPH77	445LAE0001 06/02/2018		Cuisine
ELEMENT	DESCRIPTIF DU LABORATOIRE	DATE DE PRELEVEMENT	NOM DE L'OPERATEUR
Enduit béton	Enduit plâtreux blanc en vrac + peintures multiples non séparable + toile fibreuse blanche non séparable	06/02/2018	CATE Laurent
LOCALISATION		RESULTAT	
Mur B		Amiante non détecté

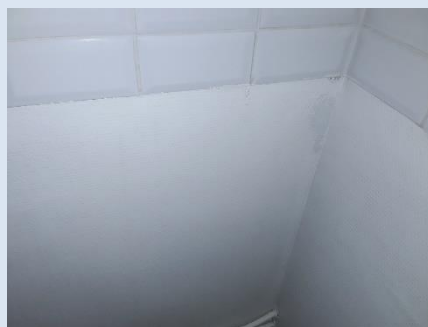
PRELEVEMENT : 445LAE0001P002			
NOM DU CLIENT	NUMERO DU DOSSIER		PIECE OU LOCAL
OPH77	445LAE0001 06/02/2018		Cuisine
ELEMENT	DESCRIPTIF DU LABORATOIRE	DATE DE PRELEVEMENT	NOM DE L'OPERATEUR
Enduit / Calicot	Enduit plâtreux blanc en vrac + peintures multiples non séparable	06/02/2018	CATE Laurent
LOCALISATION		RESULTAT	
Mur C		Amiante non détecté

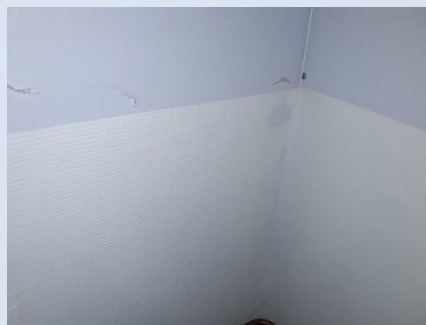
PRELEVEMENT : 445LAE0001P003			
NOM DU CLIENT	NUMERO DU DOSSIER	PIECE OU LOCAL	
OPH77	445LAE0001 06/02/2018	Cuisine	
ELEMENT	DESCRIPTIF DU LABORATOIRE	DATE DE PRELEVEMENT	NOM DE L'OPERATEUR
Enduit / Calicot	Enduit plâtreux blanc en vrac + peinture non séparable + papier en faible quantité non séparable + matériau gris en faible quantité non séparable	06/02/2018	CATE Laurent
LOCALISATION		RESULTAT	
Mur A		Amiante non détecté

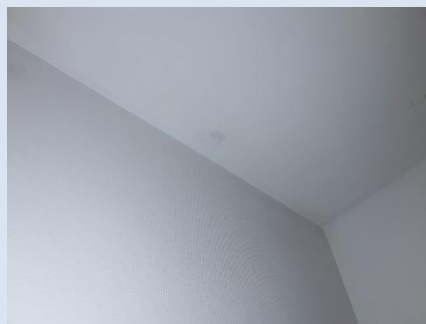
PRELEVEMENT : 445LAE0001P004			
NOM DU CLIENT	NUMERO DU DOSSIER	PIECE OU LOCAL	
OPH77	445LAE0001 06/02/2018	Cuisine	
ELEMENT	DESCRIPTIF DU LABORATOIRE	DATE DE PRELEVEMENT	NOM DE L'OPERATEUR
Enduit / Peinture béton	Enduit plâtreux blanc en vrac + peintures multiples non séparable + toile fibreuse blanche non séparable	06/02/2018	CATE Laurent
LOCALISATION		RESULTAT	
Plafond		Amiante non détecté

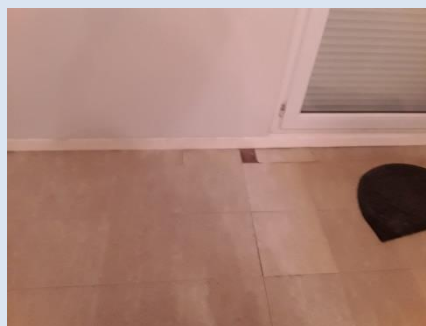
PRELEVEMENT : 445LAE0001P005			
NOM DU CLIENT	NUMERO DU DOSSIER	PIECE OU LOCAL	
OPH77	445LAE0001 06/02/2018	Séjour	
ELEMENT	DESCRIPTIF DU LABORATOIRE	DATE DE PRELEVEMENT	NOM DE L'OPERATEUR
Colle	Revêtement souple rouge + colle polymère jaune en faible quantité non séparable + ragréage gris en faible quantité non séparable + colle polymère incolore en faible quantité avec poussières non séparable	06/02/2018	CATE Laurent
LOCALISATION		RESULTAT	
Sol		Amiante non détecté

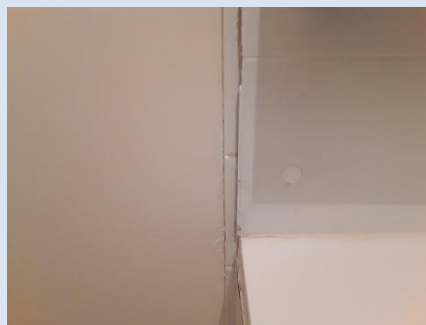
PRELEVEMENT : 445LAE0001P006			
NOM DU CLIENT	NUMERO DU DOSSIER	PIECE OU LOCAL	
OPH77	445LAE0001 06/02/2018	Salle de bains	
ELEMENT	DESCRIPTIF DU LABORATOIRE	DATE DE PRELEVEMENT	NOM DE L'OPERATEUR
Faïence 1	Colle beige non séparable + colle grise non séparable + papier non séparable + couche plâtreuse blanche + carrelage blanc + carrelage blanc et rouge	06/02/2018	CATE Laurent
LOCALISATION		RESULTAT	
Mur B		Amiante non détecté

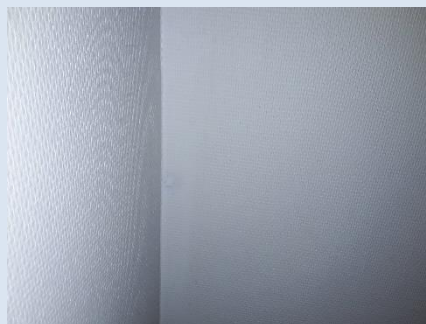
PRELEVEMENT : 445LAE0001P007			
NOM DU CLIENT	NUMERO DU DOSSIER	PIECE OU LOCAL	
OPH77	445LAE0001 06/02/2018	Chambre 1	
ELEMENT	DESCRIPTIF DU LABORATOIRE	DATE DE PRELEVEMENT	NOM DE L'OPERATEUR
Enduit / Peinture béton	Peinture non séparable + enduit plâtreux blanc en vrac non séparable + matériau gris en vrac non séparable + papier non séparable	06/02/2018	CATE Laurent
LOCALISATION		RESULTAT	
Mur C		Amiante non détecté

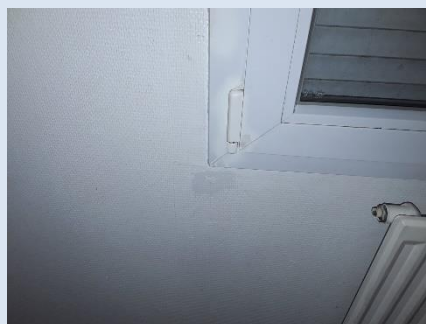
PRELEVEMENT : 445LAE0001P008			
NOM DU CLIENT	NUMERO DU DOSSIER		PIECE OU LOCAL
OPH77	445LAE0001 06/02/2018		Chambre 1
ELEMENT	DESCRIPTIF DU LABORATOIRE	DATE DE PRELEVEMENT	NOM DE L'OPERATEUR
Enduit / Calicot	Enduit plâtreux blanc en vrac + peinture non séparable + toile fibreuse blanche non séparable + carton non séparable	06/02/2018	CATE Laurent
LOCALISATION		RESULTAT	
Mur B		Amiante non détecté

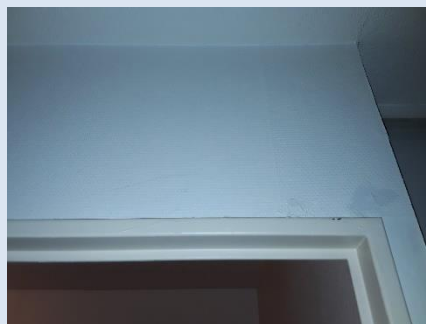
PRELEVEMENT : 445LAE0001P009			
NOM DU CLIENT	NUMERO DU DOSSIER		PIECE OU LOCAL
OPH77	445LAE0001 06/02/2018		Chambre 1
ELEMENT	DESCRIPTIF DU LABORATOIRE	DATE DE PRELEVEMENT	NOM DE L'OPERATEUR
Enduit / Calicot	Enduit plâtreux blanc en vrac + peinture non séparable + carton non séparable + toile fibreuse blanche non séparable	06/02/2018	CATE Laurent
LOCALISATION		RESULTAT	
Mur D		Amiante non détecté

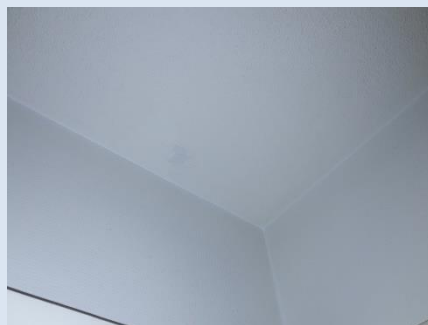
PRELEVEMENT : 445LAE0001P010			
NOM DU CLIENT	NUMERO DU DOSSIER		PIECE OU LOCAL
OPH77	445LAE0001 06/02/2018		Chambre 1
ELEMENT	DESCRIPTIF DU LABORATOIRE	DATE DE PRELEVEMENT	NOM DE L'OPERATEUR
Enduit / Peinture béton	Enduit plâtreux blanc en vrac + peinture non séparable	06/02/2018	CATE Laurent
LOCALISATION		RESULTAT	
Plafond		Amiante non détecté
