Rapport de mission de repérage des matériaux et produits contenant de l'amiante avant réalisation de travaux

134 PLACE DES CHENES LGT 4

77176 NANDY

RAPPORT N° :	445LAF0204	Laboratoire d'Analyses :	ITGA
Repérage réalisé le :	29/01/2018	Adresse laboratoire :	3 RUE ARMAND HERPIN LACROIX - CS 46537 35065 RENNES CEDEX
Accompagnateur :		Numéro d'accréditation :	1-5967
Par :	Mickaël JULIEN	Organisme d'assurance professionnelle :	ALLIANZ
N° certificat :	CPDI 4129	Adresse assurance :	Direction Opérations Entreprises 5C Esplanade Charles de Gaulle 33081 BORDEAUX CEDEX
Date d'obtention :	01/01/2017	N° de contrat d'assurance :	55832566
Organisme certificateur	I.CERT Parc Edonia - Bâtiment G - Rue de la Terre Victoria - 35760 SAINT-GREGOIRE	Date de validité :	31/12/2018

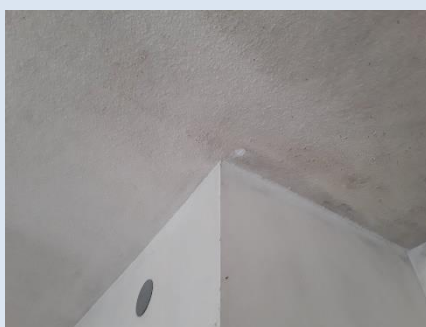
PRELEVEMENT : 445LAF0204P001			
NOM DU CLIENT	NUMERO DU DOSSIER		PIECE OU LOCAL
OPH77	445LAF0204 29/01/2018		Séjour
ELEMENT	DESCRIPTIF DU LABORATOIRE	DATE DE PRELEVEMENT	NOM DE L'OPERATEUR
Enduit béton	Enduit plâtreux blanc en vrac non séparable + peinture non séparable + matériau beige en faible quantité non séparable	29/01/2018	JULIEN Mickaël
LOCALISATION		RESULTAT	
Plafond		Amiante non détecté

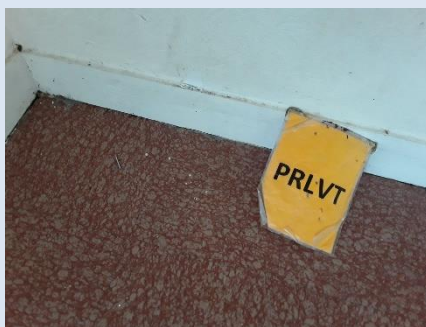
PRELEVEMENT : 445LAF0204P002			
NOM DU CLIENT	NUMERO DU DOSSIER		PIECE OU LOCAL
OPH77	445LAF0204 29/01/2018		Séjour
ELEMENT	DESCRIPTIF DU LABORATOIRE	DATE DE PRELEVEMENT	NOM DE L'OPERATEUR
Enduit béton	Enduit gris en vrac non séparable + peintures multiples non séparable + papier	29/01/2018	JULIEN Mickaël
LOCALISATION		RESULTAT	
Mur C		Amiante non détecté

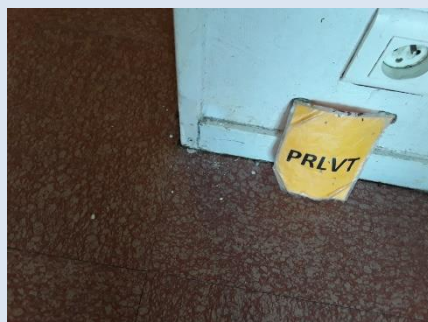
PRELEVEMENT : 445LAF0204P004			
NOM DU CLIENT	NUMERO DU DOSSIER		PIECE OU LOCAL
OPH77	445LAF0204 29/01/2018		Séjour
ELEMENT	DESCRIPTIF DU LABORATOIRE	DATE DE PRELEVEMENT	NOM DE L'OPERATEUR
Enduit / Peinture plaque de plâtre	Enduit plâtreux blanc en vrac + peinture non séparable + carton non séparable	29/01/2018	JULIEN Mickaël
LOCALISATION		RESULTAT	
Mur D		Amiante non détecté
