## Rapport de mission de repérage des matériaux et produits contenant de l'amiante avant réalisation de travaux

174 PLACE DES CHENES

77176 NANDY

RAPPORT N° :	446LBA0303	Laboratoire d'Analyses :	ITGA
Repérage réalisé le :	31/07/2018	Adresse laboratoire :	3 RUE ARMAND HERPIN LACROIX - CS 46537 35065 RENNES CEDEX
Accompagnateur :		Numéro d'accréditation :	1-5967
Par :	Gaetan BEDEL	Organisme d'assurance professionnelle :	AXA France
N° certificat :	CPDI3869	Adresse assurance :	313 Terrasses de l'Arche 92727 NANTERRE CEDEX
Date d'obtention :	22/04/2016	N° de contrat d'assurance :	10063271004
Organisme certificateur	I.CERT PARC EDONIA - BAT G - RUE DE LA TERRE VICTORIA - 35760 SAINT GREGOIRE	Date de validité :	31/12/2018

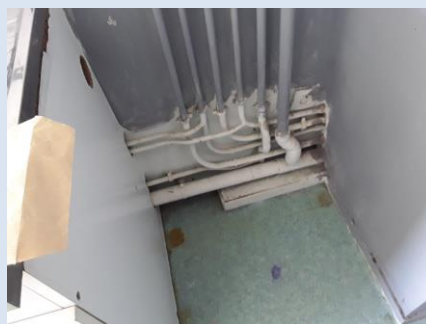
PRELEVEMENT : 446LBA0303P001			
NOM DU CLIENT	NUMERO DU DOSSIER		PIECE OU LOCAL
OPH77	446LBA0303 31/07/2018		Cuisine
ELEMENT	DESCRIPTIF DU LABORATOIRE	DATE DE PRELEVEMENT	NOM DE L'OPERATEUR
Enduit / Peinture béton	Enduit plâtreux blanc en vrac non séparable + peintures multiples non séparable	31/07/2018	BEDEL Gaetan
LOCALISATION		RESULTAT	
Mur B		Amiante non détecté

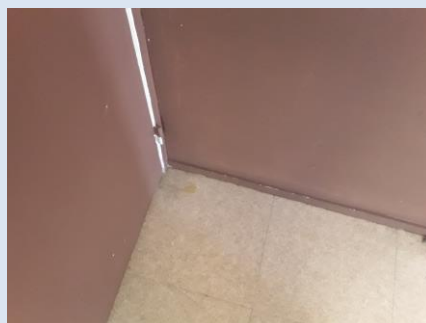
PRELEVEMENT : 446LBA0303P0011			
NOM DU CLIENT	NUMERO DU DOSSIER		PIECE OU LOCAL
OPH77	446LBA0303 31/07/2018		Séjour
ELEMENT	DESCRIPTIF DU LABORATOIRE	DATE DE PRELEVEMENT	NOM DE L'OPERATEUR
Dalle de sol	Revêtement souple marron + colle polymère jaune non séparable + ragréage gris	31/07/2018	BEDEL Gaetan
LOCALISATION		RESULTAT	
Sols		Amiante non détecté

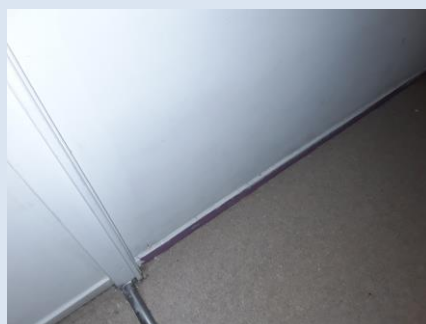
PRELEVEMENT : 446LBA0303P002			
NOM DU CLIENT	NUMERO DU DOSSIER		PIECE OU LOCAL
OPH77	446LBA0303 31/07/2018		WC
ELEMENT	DESCRIPTIF DU LABORATOIRE	DATE DE PRELEVEMENT	NOM DE L'OPERATEUR
Enduit / Peinture plaque de plâtre	Enduit plâtreux blanc en vrac non séparable + carton non séparable + peinture non séparable	31/07/2018	BEDEL Gaetan
LOCALISATION		RESULTAT	
Mur A		Amiante non détecté

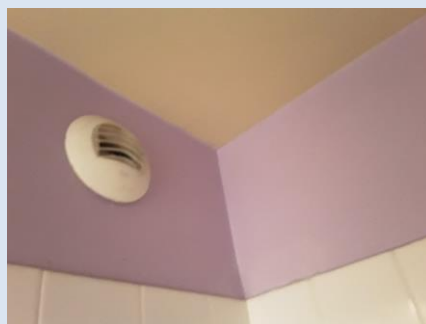
PRELEVEMENT : 446LBA0303P003			
NOM DU CLIENT	NUMERO DU DOSSIER		PIECE OU LOCAL
OPH77	446LBA0303 31/07/2018		Salle de bains
ELEMENT	DESCRIPTIF DU LABORATOIRE	DATE DE PRELEVEMENT	NOM DE L'OPERATEUR
Enduit / Peinture béton	Enduit plâtreux blanc en vrac non séparable + peinture non séparable	31/07/2018	BEDEL Gaetan
LOCALISATION		RESULTAT	
Plafond		Amiante non détecté

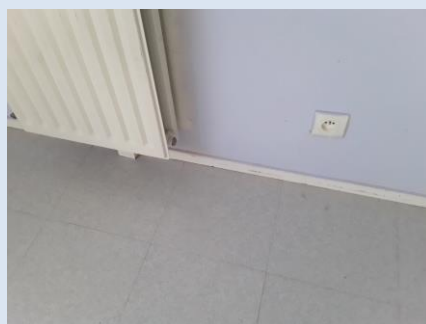
PRELEVEMENT : 446LBA0303P004			
NOM DU CLIENT	NUMERO DU DOSSIER		PIECE OU LOCAL
OPH77	446LBA0303 31/07/2018		Chambre 1
ELEMENT	DESCRIPTIF DU LABORATOIRE	DATE DE PRELEVEMENT	NOM DE L'OPERATEUR
Enduit / Peinture béton	Enduit plâtreux blanc en vrac non séparable + peintures multiples non séparable	31/07/2018	BEDEL Gaetan
LOCALISATION		RESULTAT	
Mur C		Amiante non détecté

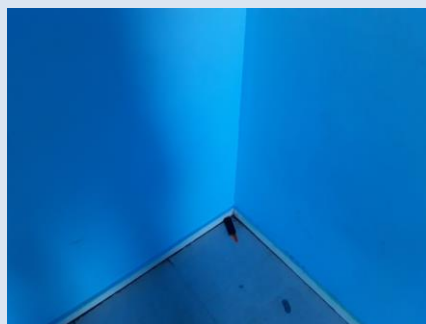
PRELEVEMENT : 446LBA0303P005			
NOM DU CLIENT	NUMERO DU DOSSIER		PIECE OU LOCAL
OPH77	446LBA0303 31/07/2018		Chambre 2
ELEMENT	DESCRIPTIF DU LABORATOIRE	DATE DE PRELEVEMENT	NOM DE L'OPERATEUR
Enduit / Peinture plaque de plâtre	Enduit plâtreux blanc en vrac non séparable + carton non séparable + peintures multiples non séparable	31/07/2018	BEDEL Gaetan
LOCALISATION		RESULTAT	
Mur B		Amiante non détecté

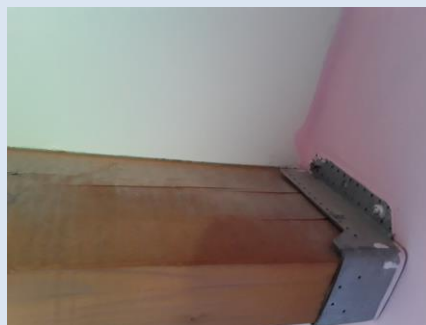
PRELEVEMENT : 446LBA0303P006			
NOM DU CLIENT	NUMERO DU DOSSIER	PIECE OU LOCAL	
OPH77	446LBA0303 31/07/2018	Chambre 3	
ELEMENT	DESCRIPTIF DU LABORATOIRE	DATE DE PRELEVEMENT	NOM DE L'OPERATEUR
Enduit / Peinture plaque de plâtre	Enduit plâtreux blanc en vrac non séparable + papier non séparable + peinture non séparable	31/07/2018	BEDEL Gaetan
LOCALISATION		RESULTAT	
Plafond		Amiante non détecté

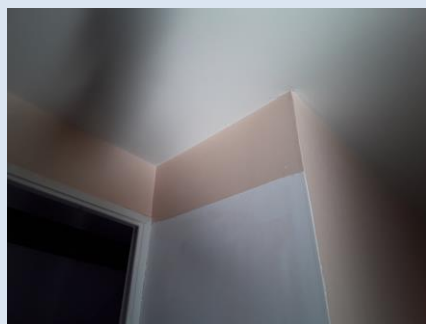
PRELEVEMENT : 446LBA0303P007			
NOM DU CLIENT	NUMERO DU DOSSIER	PIECE OU LOCAL	
OPH77	446LBA0303 31/07/2018	Dégagement	
ELEMENT	DESCRIPTIF DU LABORATOIRE	DATE DE PRELEVEMENT	NOM DE L'OPERATEUR
Enduit / Peinture béton	Enduit plâtreux blanc en vrac non séparable + peinture non séparable	31/07/2018	BEDEL Gaetan
LOCALISATION		RESULTAT	
Plafond		Amiante non détecté

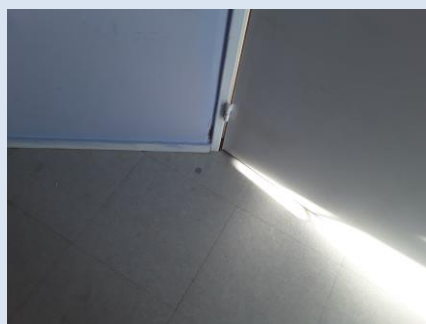
PRELEVEMENT : 446LBA0303P008			
NOM DU CLIENT	NUMERO DU DOSSIER	PIECE OU LOCAL	
OPH77	446LBA0303 31/07/2018	Chambre 1	
ELEMENT	DESCRIPTIF DU LABORATOIRE	DATE DE PRELEVEMENT	NOM DE L'OPERATEUR
Dalle de sol	Revêtement souple gris + colle polymère jaune non séparable + ragréage gris	31/07/2018	BEDEL Gaetan
LOCALISATION		RESULTAT	
Sol		Amiante non détecté	
EMPLACEMENT

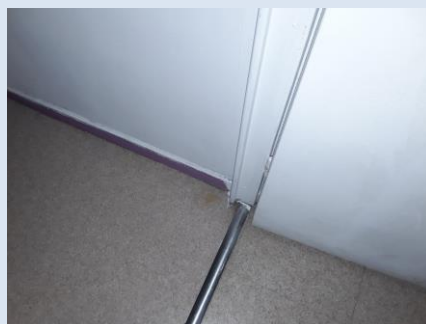
PRELEVEMENT : 446LBA0303P009			
NOM DU CLIENT	NUMERO DU DOSSIER	PIECE OU LOCAL	
OPH77	446LBA0303 31/07/2018	WC	
ELEMENT	DESCRIPTIF DU LABORATOIRE	DATE DE PRELEVEMENT	NOM DE L'OPERATEUR
Revêtement souple	Revêtement souple rose + colle polymère jaune non séparable + ragréage gris	31/07/2018	BEDEL Gaetan
LOCALISATION		RESULTAT	
Sol		Amiante non détecté	
EMPLACEMENT

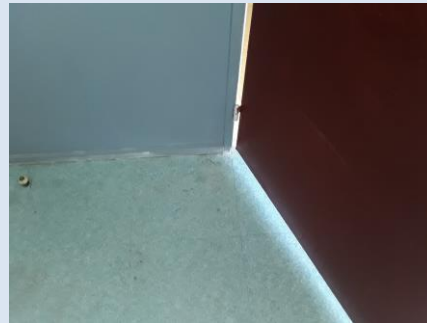
PRELEVEMENT : 446LBA0303P010			
NOM DU CLIENT	NUMERO DU DOSSIER	PIECE OU LOCAL	
OPH77	446LBA0303 31/07/2018	Cuisine	
ELEMENT	DESCRIPTIF DU LABORATOIRE	DATE DE PRELEVEMENT	NOM DE L'OPERATEUR
Dalle de sol	Revêtement souple bleu + colle polymère jaune non séparable + ragréage gris + peinture	31/07/2018	BEDEL Gaetan
LOCALISATION		RESULTAT	
Sol		Amiante non détecté	
EMPLACEMENT
