Rapport de Repérage Amiante Avant réalisation de travaux dans un immeuble bâti

Numéro de dossier : M9589679
Date d'intervention : 03/09/2021

155 ALLEE DES SORBIERS (446LAB0105)
77176 NANDY

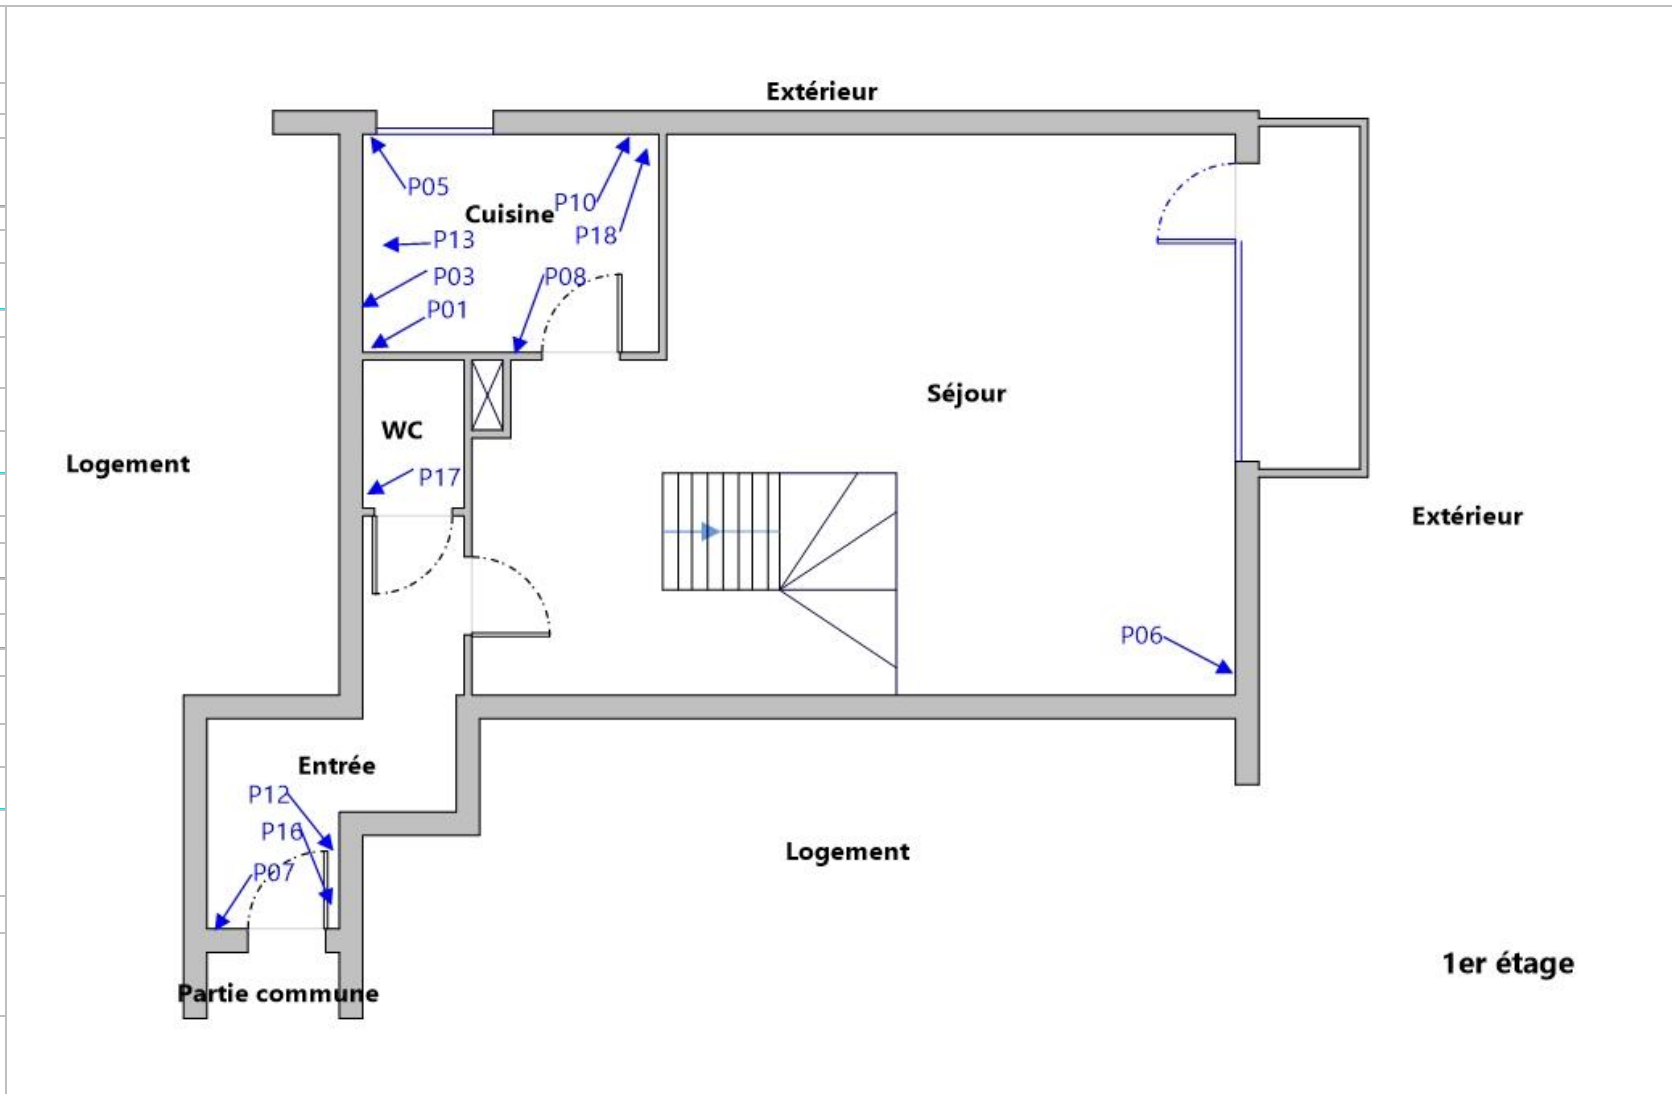
Aucun matériau amianté n'a été repéré suite au descriptif de travaux et programme de repérage menées au point 4 du présent rapport, aucune quantification n'est donc requise.

Planche de repérage des matériaux et produits amiantés
Affaire	M9589679
Opération	BRUN alexandre
Site	155 ALLEE DES SORBIERS (446LAB0105) 77176 NANDY
Date de réalisation	15/09/2021
Matériaux et produits contenant de l'amiante	
	Surface amianté
	Linéaire / paroi amianté (type 1)
	Linéaire / paroi amianté (type 2)
	Conduit amianté
Sondages destructifs / Prélèvements	
	Prélèvement Positif
	Prélèvement négatif
	Sondage destructif
Types de murs	
	Mur Porteur
	Mur Cloison (type 1)
	Mur Cloison (type 2)
	Gaine technique
Eléments ou pièces non visités	
	Local non visitée
	Elément non visité

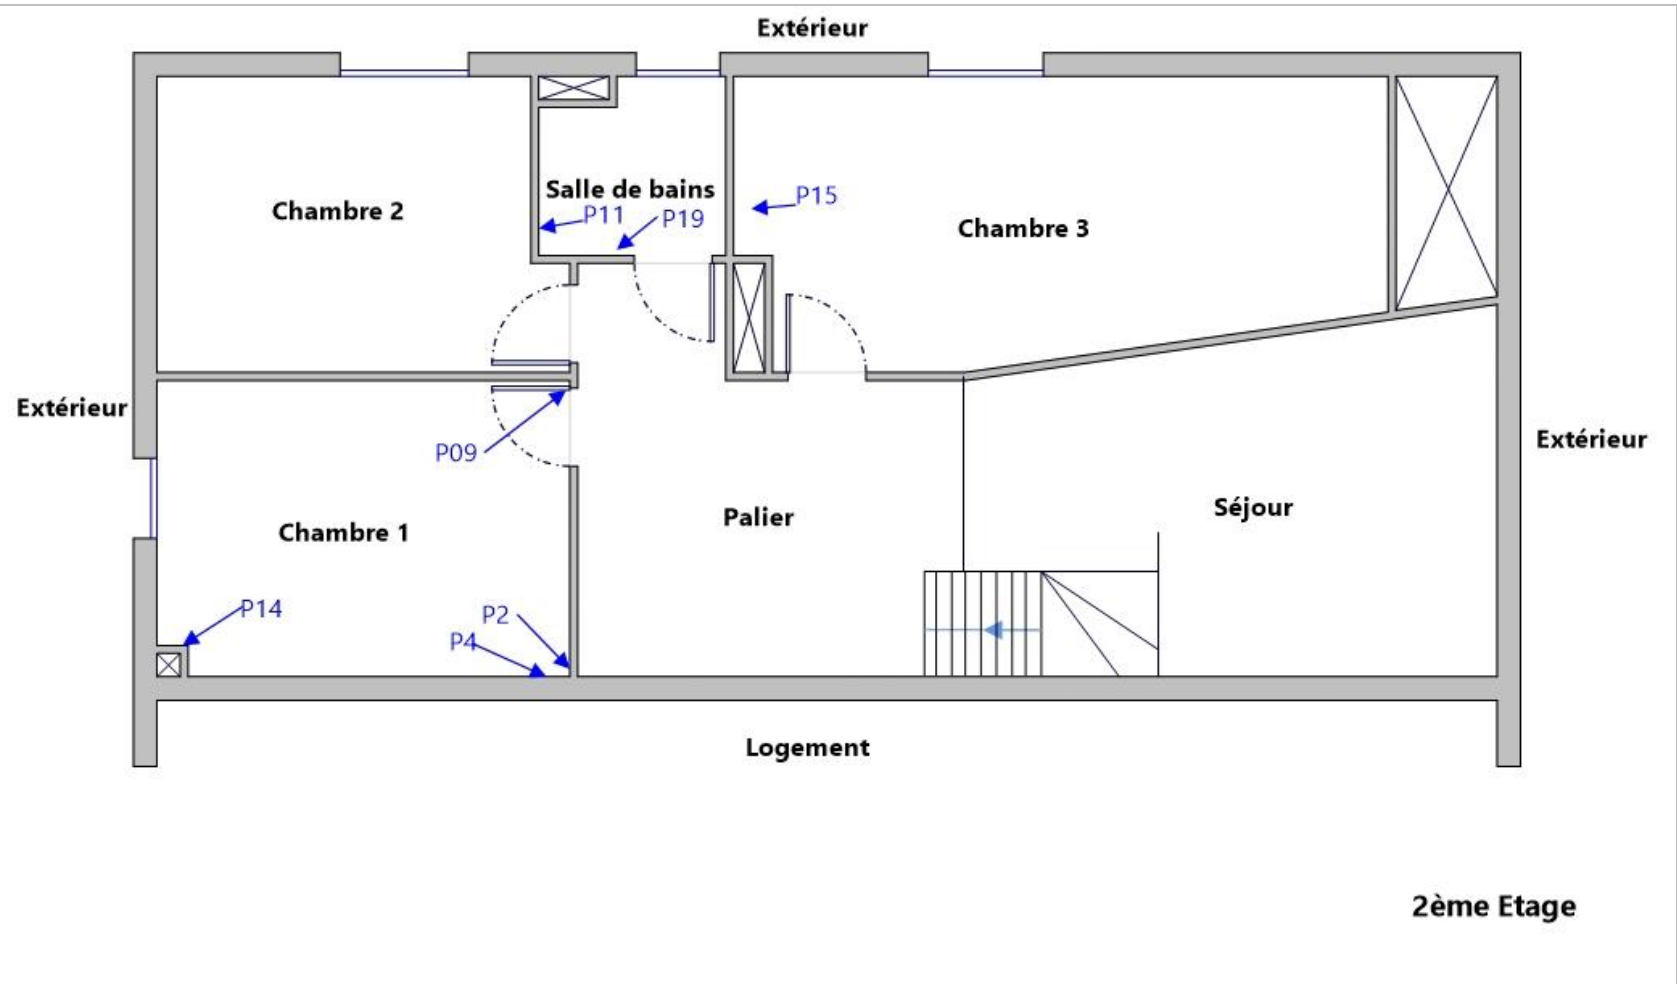
Planche de repérage des matériaux et produits amiantés
Affaire	M9589679

Opération	BRUN alexandre
Site	155 ALLEE DES SORBIERS (446LAB0105)
	77176
	NANDY
Date de réalisation	15/09/2021
Matériaux et produits contenant de l'amiante	
	Surface amianté
	Linéaire / paroi amianté (type 1)
	Linéaire / paroi amianté (type 2)
	Conduit amianté
Sondages destructifs / Prélèvements	
	Prélèvement Positif
	Prélèvement négatif
	Sondage destructif
Types de murs	
	Mur Porteur
	Mur Cloison (type 1)
	Mur Cloison (type 2)
	Gaine technique
Eléments ou pièces non visités	
	Local non visitée
	Elément non visité
