# Pré-rapport de Repérage Amiante Avant réalisation de travaux dans un immeuble bâti

Numéro de dossier : 1303400  
Date d'intervention : 08/02/2021

174 PLACE DES CHENES LOG 5  
(446LBA0105)  
77176 NANDY

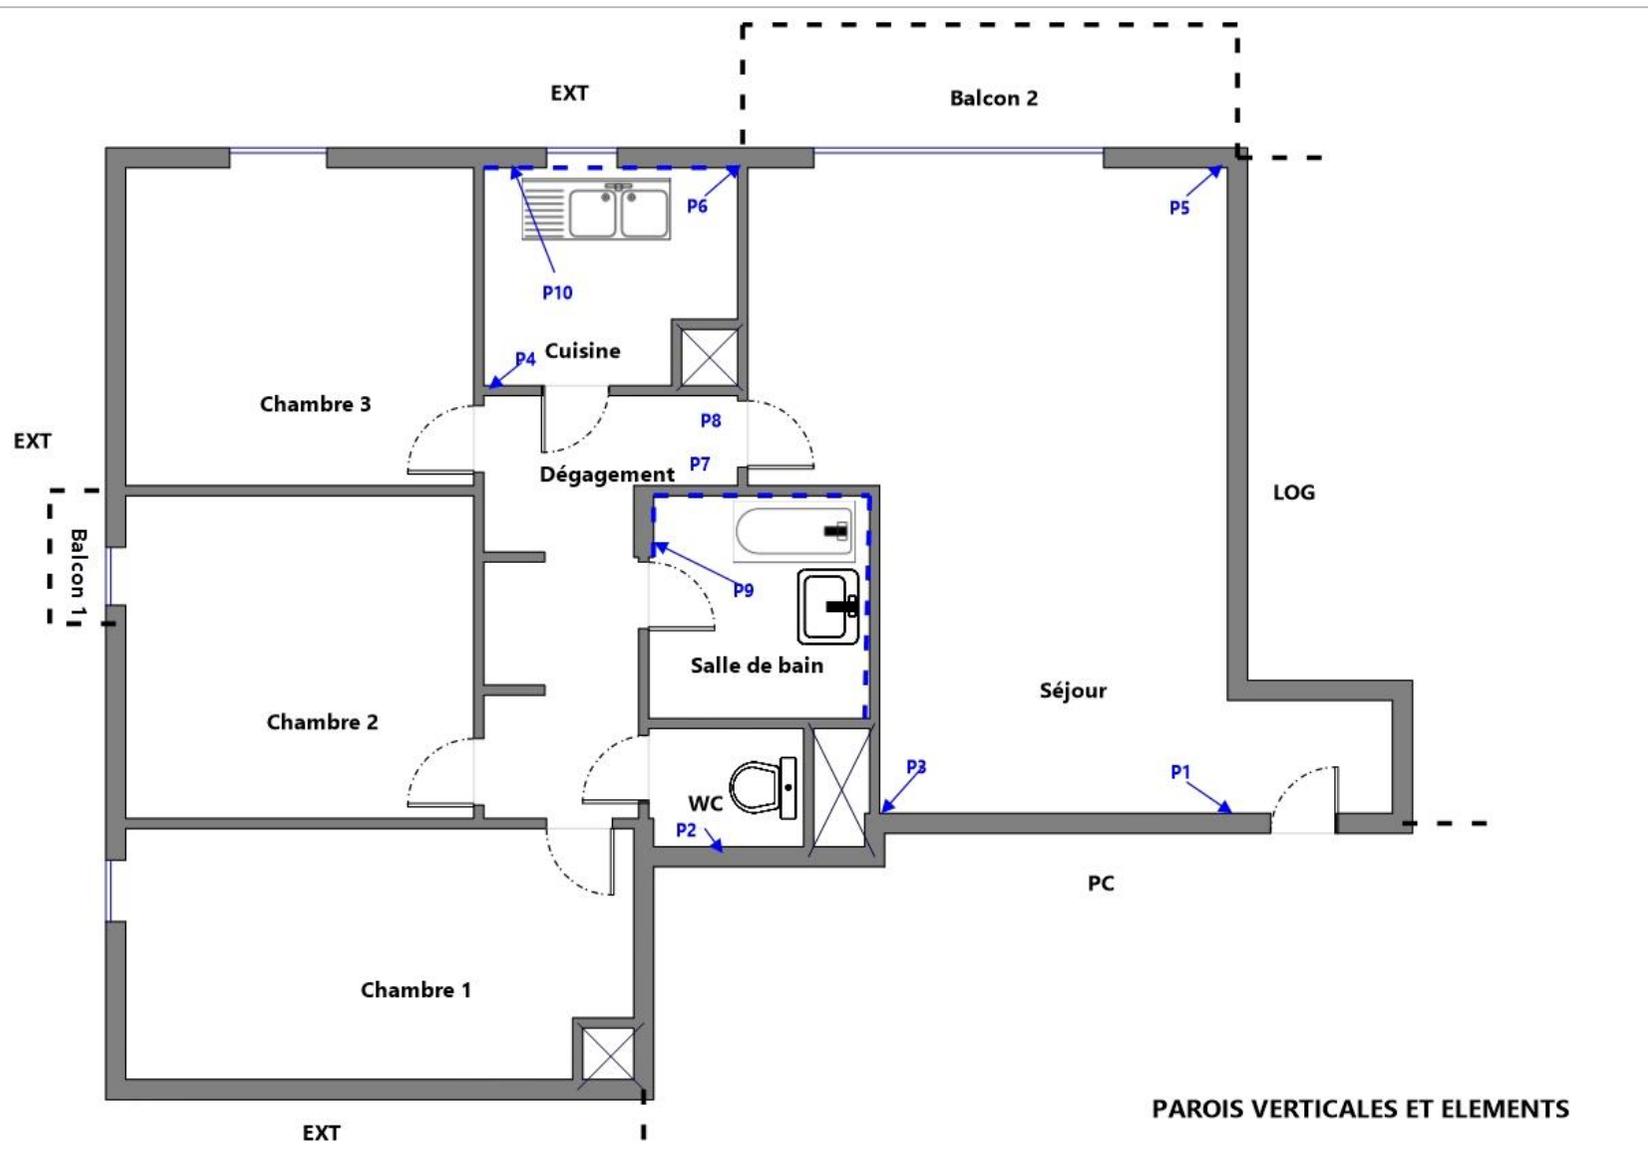
<b>Planche de repérage des matériaux et produits amiantés</b>
Affaire	1303400
Opération	Telmo DA MOTA GOMES
Site	174 PLACE DES CHENES LOG 5 (446LBA0105) 77176 NANDY
Date de réalisation	23/02/2021
<b>Matériaux et produits contenant de l'amiante</b>	
	Surface amianté
	Linéaire / paroi amianté (type 1)
	Linéaire / paroi amianté (type 2)
	Conduit amianté
<b>Sondages destructifs / Prélèvements</b>	
	Prélèvement Positif
	Prélèvement négatif
	Sondage destructif
<b>Types de murs</b>	
	Mur Porteur
	Mur Cloison (type 1)
	Mur Cloison (type 2)
	Gaine technique
<b>Eléments ou pièces non visités</b>	
	Local non visitée
	Elément non visité
