Rapport de Repérage des matériaux et produits contenant de l'amiante avant réalisation de travaux dans un immeuble bâti

Numéro de dossier : MA2209147896
Date d'intervention : 28/09/2022

174 Place des Chênes (446LBA0206)
 77176 Nandy
 Etage 2; Porte 6
 Lot numéro 446LBA0206,

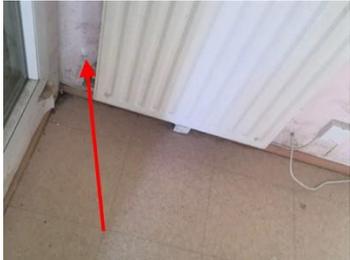
Séjour	3	Mur de refend	Oui 2ème étage porte 6 - Séjour : Mur de refend	<p><u>Identifiant:</u> ZPSO003</p> <p><u>Echantillon:</u> MA2209147896/P005, réf. labo.: 22RB021594-005 MA2209147896/P006, réf. labo.: 22RB021594-006</p> <p><u>Description:</u> Couche1: Peinture décorative + Couche2: Enduit à base de plâtre lissé</p> <p><u>Composant de la construction:</u> 3 - Parois verticales intérieures - Revêtements de murs, poteaux, cloisons, gaines, coffres + 3 - Parois verticales intérieures - Murs et cloisons maçonnés</p> <p><u>Partie à sonder:</u> Couche1: Peinture décorative + Couche2: Enduit à base de plâtre lissé</p> <p><u>Quantité estimée:</u></p> <p><u>Justificatif:</u> Après analyse en laboratoire</p>	<p><u>Analyse:</u> P005</p> <p><u>Partie analysée par le laboratoire:</u> - Phase 2 Matériau fibreux de type papier peint (beige) ; matériau semi-dur (beige) ; matériau dur (gris)</p> <p>Absence d'amiante</p>

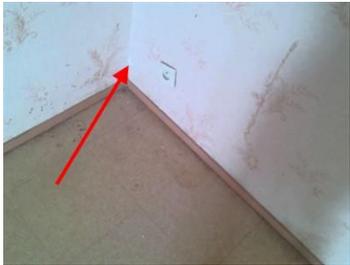
Séjour	3	Cloisons avec liaisons sur murs et plafonds	Oui 2ème étage porte 6 - Séjour : Cloisons avec liaisons sur murs et plafonds	<p><u>Identifiant:</u> ZPSO004</p> <p><u>Echantillon:</u> MA2209147896/P007, réf. labo.: 22RB021594-007 MA2209147896/P008, réf. labo.: 22RB021594-008</p> <p><u>Description:</u> Couche1: Peinture décorative + Couche2: Enduit de jointoiement + Couche3: Bandes + Couche4: plaques de plâtre</p> <p><u>Composant de la construction:</u> 3 - Parois verticales intérieures - Revêtements de murs, poteaux, cloisons, gaines, coffres + 3 - Parois verticales intérieures - Cloisons sèches (assemblées, préfabriquées)</p> <p><u>Partie à sonder:</u> Couche1: Peinture décorative + Couche2: Enduit de jointoiement + Couche3: Bandes + Couche4: plaques de plâtre</p> <p><u>Quantité estimée:</u></p> <p><u>Justificatif:</u> Après analyse en laboratoire</p>	<p><u>Analyse:</u> P007</p> <p><u>Partie analysée par le laboratoire:</u></p> <ul style="list-style-type: none"> - Phase 2 Matériau fibreux de type papier peint (beige) ; matériau de type peinture (beige) ; matériau semi-dur de type enduit (beige) ; matériau souple fibreux de type papier, carton (blanc) ; matériau semi-dur de type plâtre (blanc) - Phase 3 Matériau souple fibreux de type papier, carton (marron) ; matériau semi-dur de type plâtre (blanc) - Phase 4 Matériau souple fibreux de type papier, carton (blanc) - Phase 5 Matériau semi-dur de type plâtre (blanc) <p>Absence d'amiante</p> <p>Absence d'amiante</p> <p>Absence d'amiante</p> <p>Absence d'amiante</p>

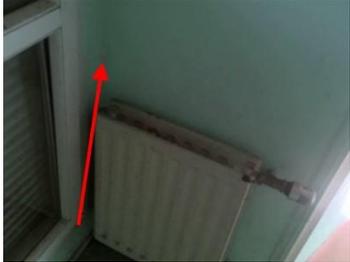
Cuisine	4	Cloisons avec liaisons sur murs et plafonds	Oui 2ème étage porte 6 - Cuisine : Cloisons avec liaisons sur murs et plafonds	<p><u>Identifiant:</u> ZPSO004</p> <p><u>Echantillon:</u> MA2209147896/P007, réf. labo.: 22RB021594-007 MA2209147896/P008, réf. labo.: 22RB021594-008</p> <p><u>Description:</u> Couche1: Peinture décorative + Couche2: Enduit de jointoiement + Couche3: Bandes + Couche4: plaques de plâtre</p> <p><u>Composant de la construction:</u> 3 - Parois verticales intérieures - Revêtements de murs, poteaux, cloisons, gaines, coffres + 3 - Parois verticales intérieures - Cloisons sèches (assemblées, préfabriquées)</p> <p><u>Partie à sonder:</u> Couche1: Peinture décorative + Couche2: Enduit de jointoiement + Couche3: Bandes + Couche4: plaques de plâtre</p> <p><u>Quantité estimée:</u></p> <p><u>Justificatif:</u> Après analyse en laboratoire</p>	<p><u>Analyse:</u> P008</p> <p><u>Partie analysée par le laboratoire:</u></p> <ul style="list-style-type: none"> - Phase 1 Matériau de type système d'enduit peinture (vert) ; matériau souple fibreux de type papier, carton (blanc) ; matériau semi-dur (blanc) ; matériau souple fibreux de type papier, carton (marron) ; matériau semi-dur de type plâtre (blanc) - Phase 2 Matériau souple fibreux de type papier, carton (blanc) - Phase 3 Matériau souple fibreux de type papier, carton (marron) <p>Absence d'amiante</p> <p>Absence d'amiante</p> <p>Absence d'amiante</p>

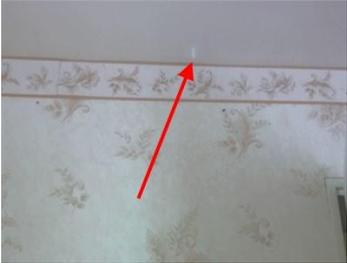
WC	2	Plafond	Sondage et extension de la ZPSO du ou des échantillon(s) : P009, P010	<p>Identifiant: ZPSO005 Echantillon: MA2209147896/P009, réf. labo.: 22RB021594-009 MA2209147896/P010, réf. labo.: 22RB021594-010 Description: Couche1: Peinture décorative + Couche2: Enduit à base de plâtre lissé ou taloché + Couche3: Enduit à base de ciment lissé ou taloché Composant de la construction: 4 - Plafonds et faux plafonds - Plafonds Partie à sonder: Couche1: Peinture décorative + Couche2: Enduit à base de plâtre lissé ou taloché + Couche3: Enduit à base de ciment lissé ou taloché Quantité estimée: Justificatif: Après analyse en laboratoire</p>	<p>Analyse: P009, P010</p>	Idem photo : P009; P010
Séjour	3	Plafond	Oui 2ème étage porte 6 - Séjour : Plafond	<p>Identifiant: ZPSO005 Echantillon: MA2209147896/P009, réf. labo.: 22RB021594-009 MA2209147896/P010, réf. labo.: 22RB021594-010 Description: Couche1: Peinture décorative + Couche2: Enduit à base de plâtre lissé ou taloché + Couche3: Enduit à base de ciment lissé ou taloché Composant de la construction: 4 - Plafonds et faux plafonds - Plafonds Partie à sonder: Couche1: Peinture décorative + Couche2: Enduit à base de plâtre lissé ou taloché + Couche3: Enduit à base de ciment lissé ou taloché Quantité estimée: Justificatif: Après analyse en laboratoire</p>	<p>Analyse: P009 Partie analysée par le laboratoire: - Phase 2 Matériau de type système d'enduit peinture (beige) ; matériau semi-dur (beige) ; matériau semi-dur (fibreux) (gris) Absence d'amiante</p>

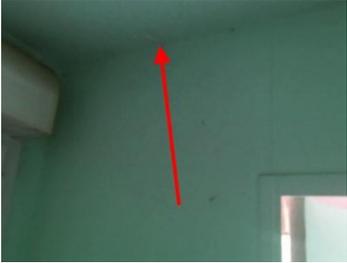
Cuisine	4	Plafond	Oui 2ème étage porte 6 - Cuisine : Plafond	<p>Identifiant: ZPSO005 Echantillon: MA2209147896/P009, réf. labo.: 22RB021594-009 MA2209147896/P010, réf. labo.: 22RB021594-010 Description: Couche1: Peinture décorative + Couche2: Enduit à base de plâtre lissé ou taloché + Couche3: Enduit à base de ciment lissé ou taloché Composant de la construction: 4 - Plafonds et faux plafonds - Plafonds Partie à sonder: Couche1: Peinture décorative + Couche2: Enduit à base de plâtre lissé ou taloché + Couche3: Enduit à base de ciment lissé ou taloché Quantité estimée: Justificatif: Après analyse en laboratoire</p>	<p>Analyse: P010 Partie analysée par le laboratoire: - Matériau de type système d'enduit peinture (vert) : Absence d'amiante</p>
