# Rapport de repérage des matériaux et produits contenant de l'amiante avant réalisation de travaux dans un immeuble bâti

400  
18 ALLEE DES HETRES POURPRES

77400 LAGNY SUR MARNE

447LAD0001 19/08/2020 - 06:08

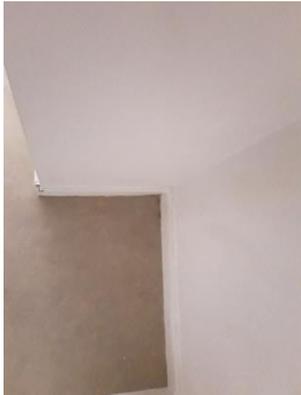
Identification : P004 (Fr1)
Pièce et étage : Cuisine RC
Localisation : Sol
Parties d'ouvrages ou de composants : Revêtements de sols (Revêtement souple)
Descriptif Laboratoire : Matériau souple beige en faible quantité non séparable + revêtement souple beige avec couche fibreuse + colle polymère jaune non séparable
Résultat (justification) : Amiante non détectée (RESULTAT ANALYSE)

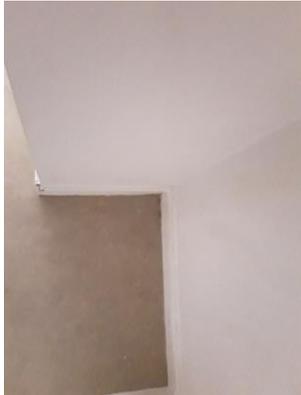
Identification : P004 (Fr2)
Pièce et étage : Cuisine RC
Localisation : Sol
Parties d'ouvrages ou de composants : Revêtements de sols (Revêtement souple)
Descriptif Laboratoire : Dalle dure cassante beige
Résultat (justification) : Amiante détecté (RESULTAT ANALYSE)

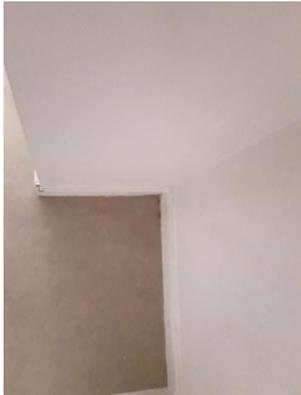
Identification : P004 (Fr3)
Pièce et étage : Cuisine RC
Localisation : Sol
Parties d'ouvrages ou de composants : Revêtements de sols (Revêtement souple)
Descriptif Laboratoire : Colle bitumineuse noire
Résultat (justification) : Amiante détecté (RESULTAT ANALYSE)
