# Rapport de repérage des matériaux et produits contenant de l'amiante avant réalisation de travaux dans un immeuble bâti

18 Allée des Hetres Pourpres - Logement 404 - R+4 - ESC AD  
77400 LAGNY SUR MARNE

447LAD0401 01/03/2020 - 04:13

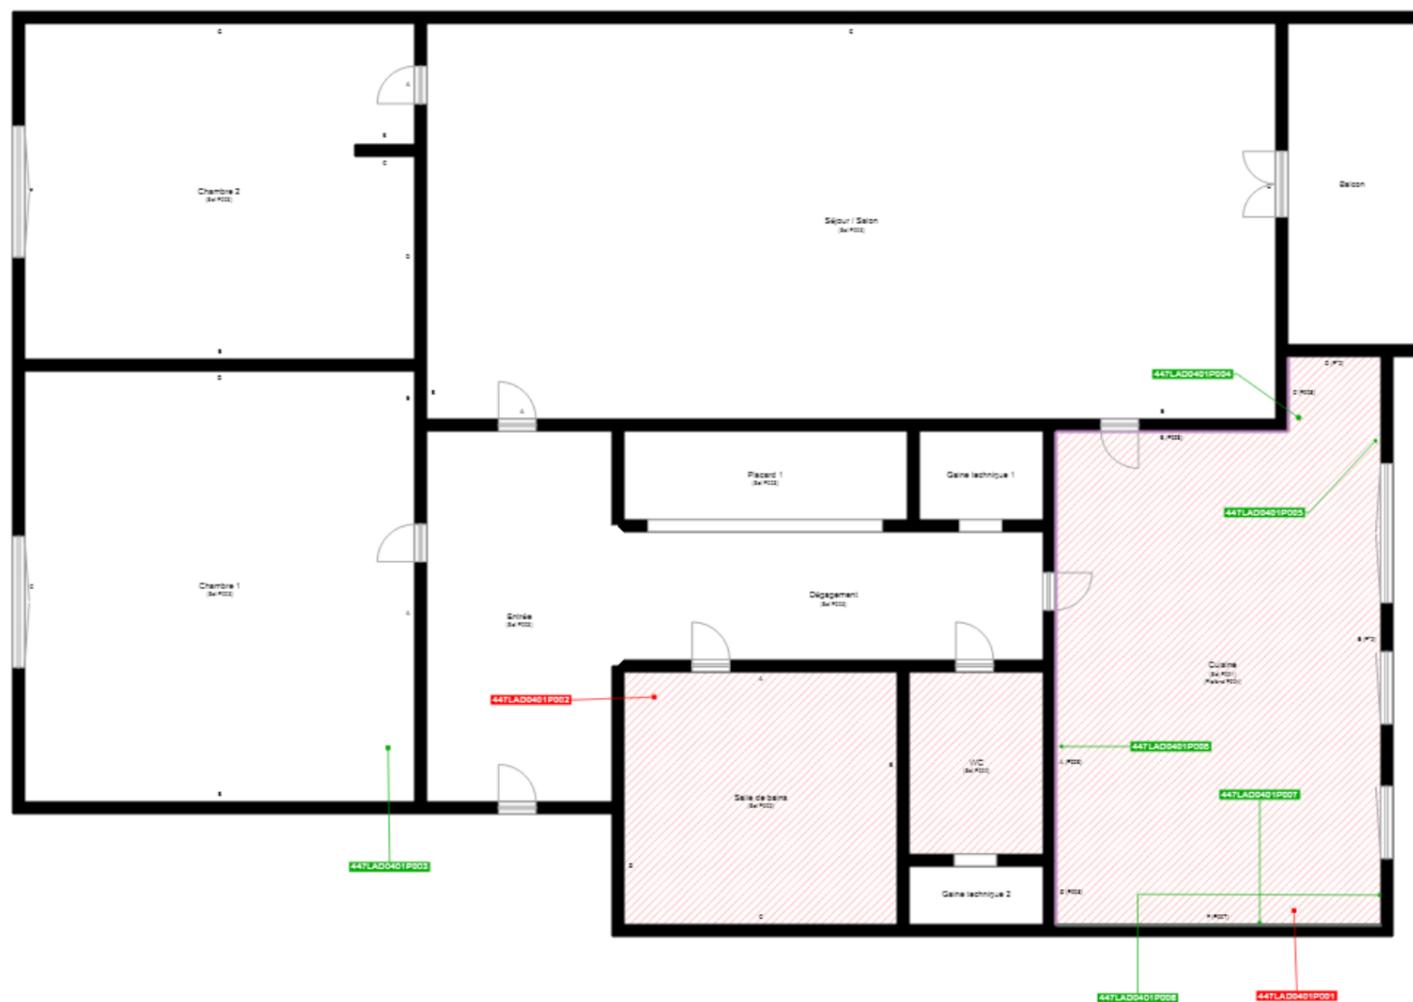
## PLANCHE DE REPERAGE

Pièce et Etage	Ouvrage ou composant de la construction	Localisation	Partie d'ouvrage ou de composant à inspecter ou à sonder	Identification	Justification
Cuisine - R+4	Autres	Sol	Dalle de sol	P001 (Fr1)	RESULTAT ANALYSE
Cuisine - R+4	Autres	Sol	Dalle de sol	P001 (Fr2)	RESULTAT ANALYSE
Salle de bains - R+4	Autres	Sol	Revêtement souple	P002 (Fr3)	RESULTAT ANALYSE
Salle de bains - R+4	Autres	Sol	Revêtement souple	P002 (Fr2)	RESULTAT ANALYSE
WC - R+4	Autres	Sol	Revêtement souple	P002 (Fr2)	ZPSO
WC - R+4	Autres	Sol	Revêtement souple	P002 (Fr3)	ZPSO
