Rapport de repérage des matériaux et produits contenant de l'amiante avant réalisation de travaux dans un immeuble bâti

418
3 RUE HENRI GUILLAUMET
77400 LAGNY SUR MARNE

Date du rapport : 19/08/2020

447LBA0102 19/08/2020 - 04:31

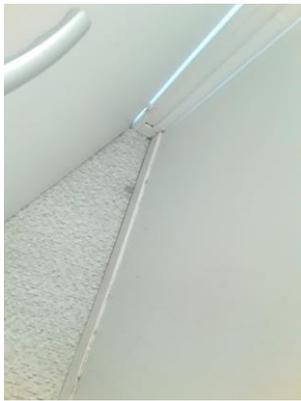
Identification : P003 (Fr1)
Pièce et étage : Salle de bains R+1
Localisation : Sol
Parties d'ouvrages ou de composants : Revêtements de sols (Dalles de sol)
Descriptif Laboratoire : Revêtement souple beige
Résultat (justification) : Amiante non détectée (RESULTAT ANALYSE)

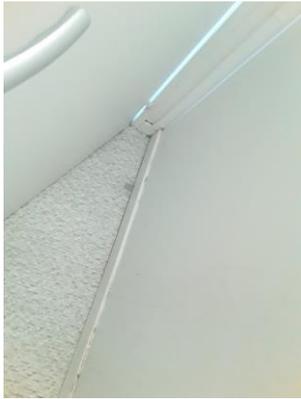
Identification : P003 (Fr2)
Pièce et étage : Salle de bains R+1
Localisation : Sol
Parties d'ouvrages ou de composants : Revêtements de sols (Dalles de sol)
Descriptif Laboratoire : Revêtement cassant bleu + colle polymère incolore avec poussières + ragréage gris en vrac hétérogène
Résultat (justification) : Amiante non détectée (RESULTAT ANALYSE)

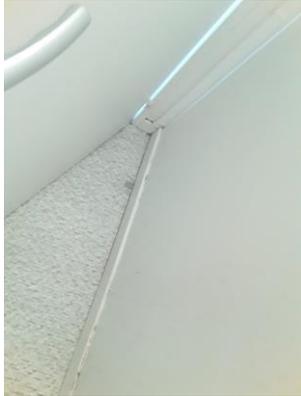
Identification : P003 (Fr3)
Pièce et étage : Salle de bains R+1
Localisation : Sol
Parties d'ouvrages ou de composants : Revêtements de sols (Dalles de sol)
Descriptif Laboratoire : Colle polymère jaune non séparable + revêtement souple gris + colle polymère jaune avec poussières
Résultat (justification) : Amiante non détectée (RESULTAT ANALYSE)

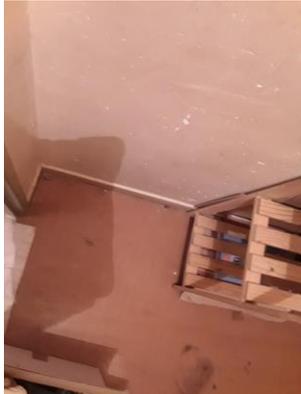
Identification : P012
Pièce et étage : Débarras R+1
Localisation : Sol
Parties d'ouvrages ou de composants : Revêtements de sols (Dalles de sol)
Descriptif Laboratoire : Revêtement bitumineux rouge et noir + colle polymère jaune avec poussières non séparable + ragréage gris en faible quantité non séparable + peintures multiples non séparable
Résultat (justification) : Amiante non détectée (RESULTAT ANALYSE)
