Rapport de mission de repérage des matériaux et produits contenant de l'amiante avant réalisation de travaux

Référence : RAAT_447LBA0201

Le 18/02/2021

Adresse : 3 rue HENRI GUILLAUMET 77400 LAGNY-SUR-MARNE

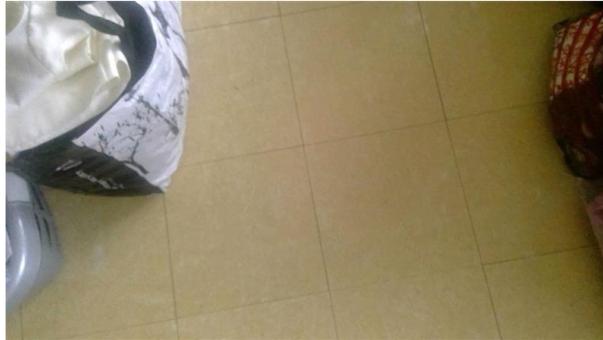
ANNEXE : Fiches d'identification et de cotation
PRELEVEMENT : P001
Emplacement

Nom du client	Numéro de dossier	Localisation
	RAAT_447LBA0201	2ème - Séjour Plancher - Sol
Nom de l'opérateur	Date de prélèvement	Matériau
Rabah AYOUAZ	18/02/2021	Colle - Linoleum
Résultat amiante		
Présence d'amiante (Fibres d'amiante de type chrysotile)

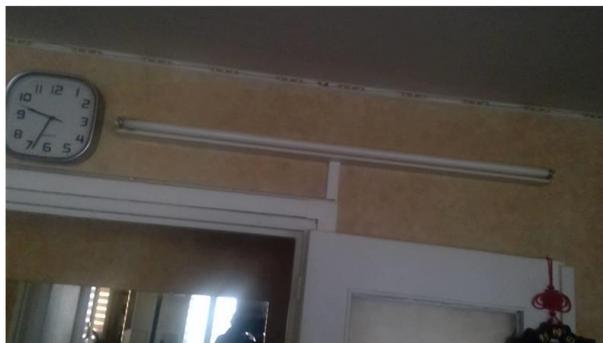
PRELEVEMENT : P002
Emplacement

Nom du client	Numéro de dossier	Localisation
	RAAT_447LBA0201	2ème - Séjour Cloisons - A, C, F
Nom de l'opérateur	Date de prélèvement	Matériau
Rabah AYOUAZ	18/02/2021	Enduit / Plâtre - Papier peint
Résultat amiante		
absence d'amiante

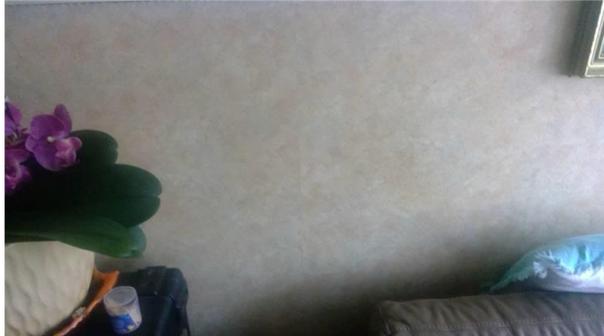
PRELEVEMENT : P003

Nom du client	Numéro de dossier	Localisation
	RAAT_447LBA0201	2ème - Séjour Mur - B, D
Nom de l'opérateur	Date de prélèvement	Matériau
Rabah AYOUAZ	18/02/2021	Enduit / Plâtre - Papier peint
Résultat amiante		
absence d'amiante

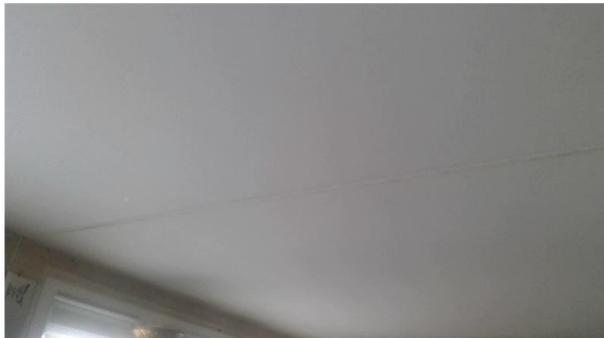
PRELEVEMENT : P004

Nom du client	Numéro de dossier	Localisation
	RAAT_447LBA0201	2ème - Séjour Plafond - Plafond
Nom de l'opérateur	Date de prélèvement	Matériau
Rabah AYOUAZ	18/02/2021	Enduit / Plâtre - Peinture
Résultat amiante		
absence d'amiante

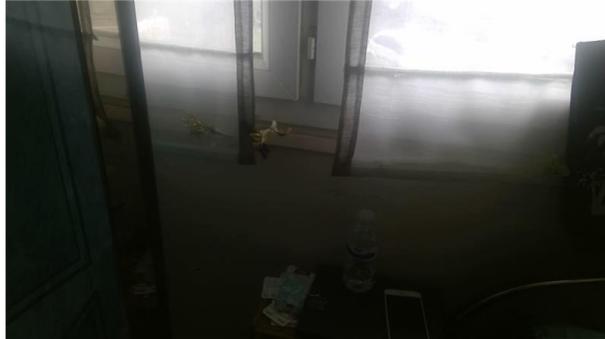
PRELEVEMENT : P005

Nom du client	Numéro de dossier	Localisation
	RAAT_447LBA0201	2ème - Chambre n°1 mur façade - C
Nom de l'opérateur	Date de prélèvement	Matériau
Rabah AYOUAZ	18/02/2021	Enduit / Plâtre - Papier peint
Résultat amiante		
absence d'amiante

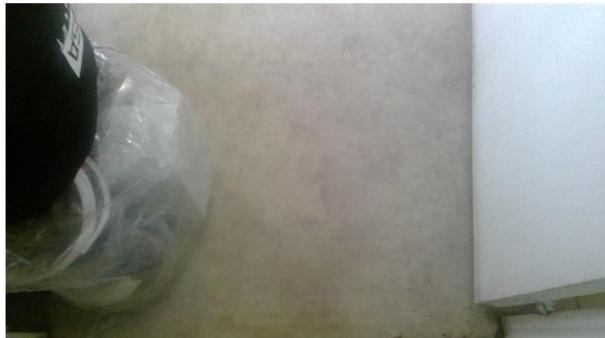
PRELEVEMENT : P006

Nom du client	Numéro de dossier	Localisation
	RAAT_447LBA0201	2ème - Cuisine Plancher - Sol
Nom de l'opérateur	Date de prélèvement	Matériau
Rabah AYOUAZ	18/02/2021	Colle - Linoleum
Résultat amiante		
Présence d'amiante (Fibres d'amiante de type chrysotile)

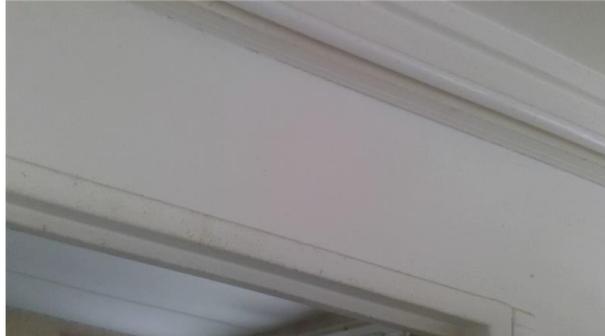
PRELEVEMENT : P007

Nom du client	Numéro de dossier	Localisation
	RAAT_447LBA0201	2ème - Cuisine Cloisons - A, B
Nom de l'opérateur	Date de prélèvement	Matériau
Rabah AYOUAZ	18/02/2021	Enduit / Plâtre - Peinture
Résultat amiante		
absence d'amiante

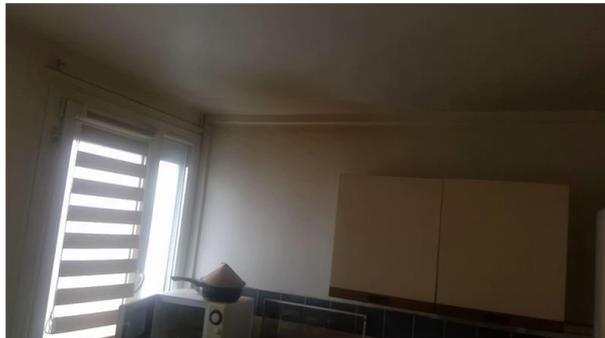
PRELEVEMENT : P008

Nom du client	Numéro de dossier	Localisation
	RAAT_447LBA0201	2ème - Cuisine Mur - D
Nom de l'opérateur	Date de prélèvement	Matériau
Rabah AYOUAZ	18/02/2021	Enduit / Plâtre - Peinture
Résultat amiante		
absence d'amiante

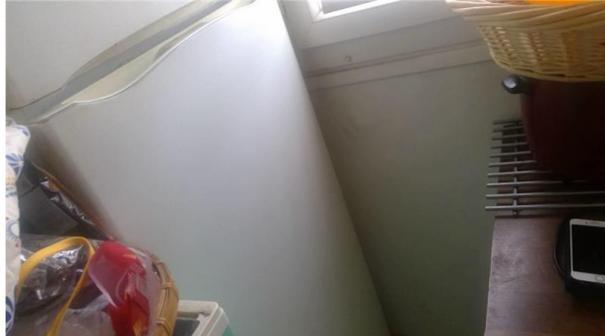
PRELEVEMENT : P009

Nom du client	Numéro de dossier	Localisation
	RAAT_447LBA0201	2ème - Cuisine mur façade - C
Nom de l'opérateur	Date de prélèvement	Matériau
Rabah AYOUAZ	18/02/2021	Enduit / Plâtre - Peinture
Résultat amiante		
absence d'amiante

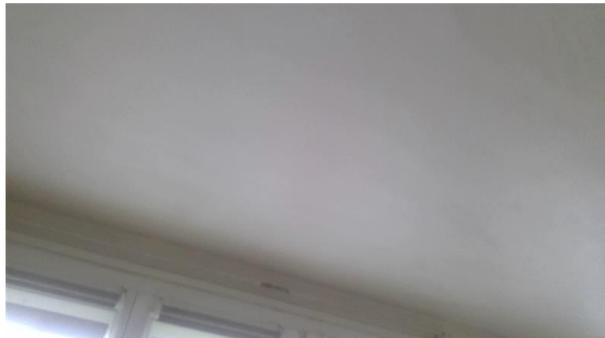
PRELEVEMENT : P010

Nom du client	Numéro de dossier	Localisation
	RAAT_447LBA0201	2ème - Cuisine Plafond - Plafond
Nom de l'opérateur	Date de prélèvement	Matériau
Rabah AYOUAZ	18/02/2021	Enduit / Plâtre - Peinture
Résultat amiante		
absence d'amiante

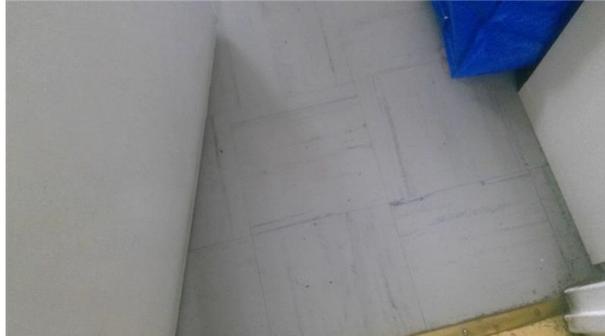
PRELEVEMENT : P011

Nom du client	Numéro de dossier	Localisation
	RAAT_447LBA0201	2ème - Chambre n°1 Plancher - Sol
Nom de l'opérateur	Date de prélèvement	Matériau
Rabah AYOUAZ	18/02/2021	Colle - dalle de sol
Résultat amiante		
Présence d'amiante (Fibres d'amiante de type chrysotile)

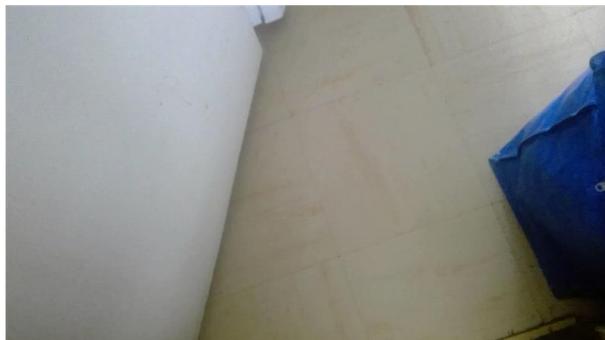
PRELEVEMENT : P012

Nom du client	Numéro de dossier	Localisation
	RAAT_447LBA0201	2ème - Chambre n°3 Plancher - Sol
Nom de l'opérateur	Date de prélèvement	Matériau
Rabah AYOUAZ	18/02/2021	Colle - dalle de sol
Résultat amiante		
Présence d'amiante (Fibres d'amiante de type chrysotile)
