Rapport de repérage des matériaux et produits contenant de l'amiante avant réalisation de travaux dans un immeuble bâti

5 RUE HENRI GUILLAUMET
77400 LAGNY SUR MARNE

Date du rapport : 22/10/2020

Référence du dossier : Diffus OPH77

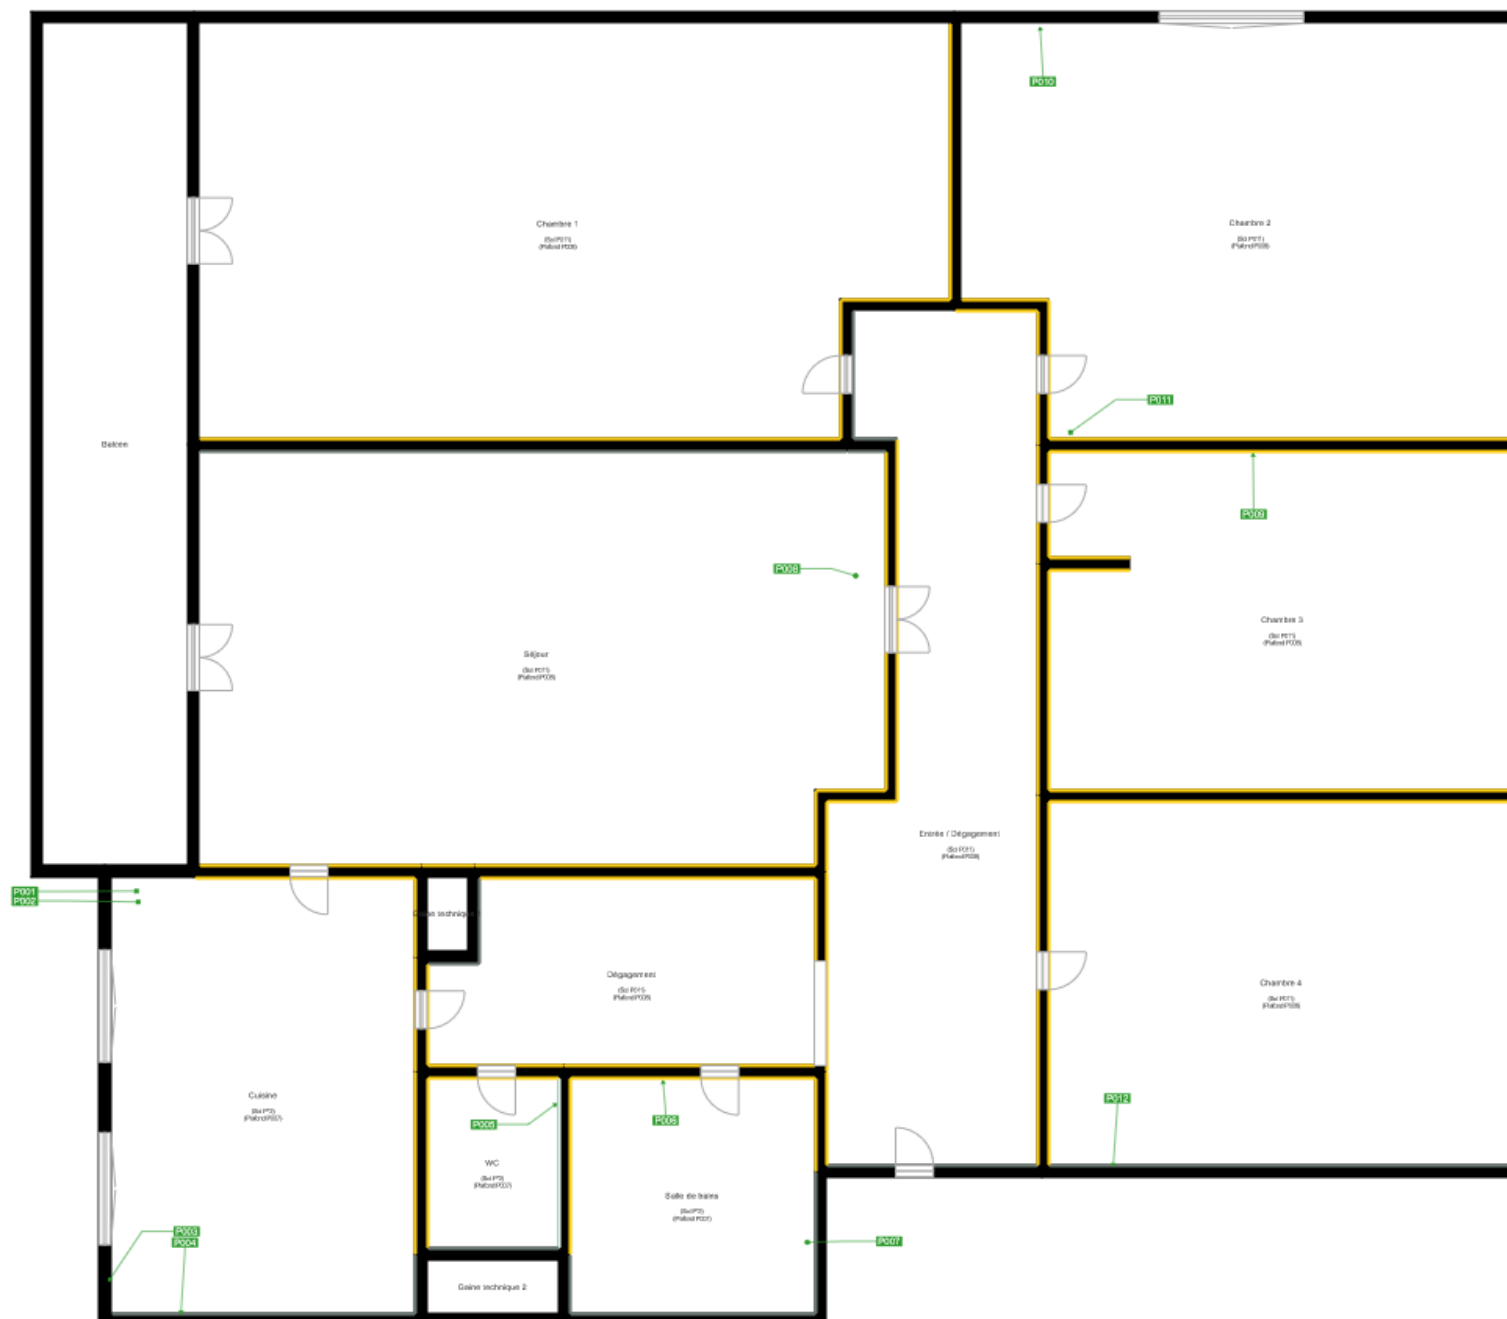
PLANCHE DE REPERAGE

Dans le cadre de la mission objet du présent rapport, il n'a pas été repéré de matériaux et produits contenant de l'amiante
