Rapport de mission de repérage des matériaux et produits contenant de l'amiante avant réalisation de travaux

Norme NF X 46-020 V .2017

7 Rue Henri Guillaumet - Logement 480 - ESC AC - RC

RAPPORT N° :	447LBC0001	Laboratoire d'Analyses :	ITGA
Repérage réalisé le :	19/12/2019	Adresse laboratoire :	3 RUE ARMAND HERPIN LACROIX - CS 46537 35065 RENNES CEDEX
Accompagnateur :		Numéro d'accréditation :	1-5967
Par :	Vincent GONZALES	Organisme d'assurance professionnelle :	AXA France
N° certificat :	C067-SE09-2017	Adresse assurance :	313 Terrasses de l'Arche 92727 NANTERRE CEDEX
Date d'obtention :	13/11/2017	N° de contrat d'assurance :	10158549604
Organisme certificateur	Qaulit'compétences 16 rue villars - 57100 THONVILLE	Date de validité :	31/12/2019

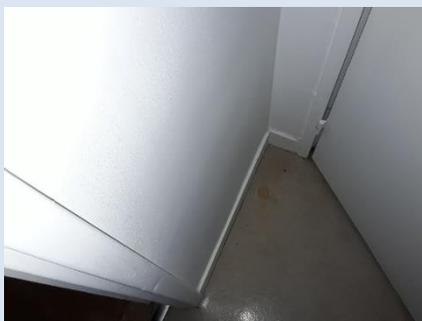
PIECE	ETAGE	ELEMENTS	DESCRIPTIF LABORATOIRE	Echantillon	REPERAGE	ETAT	RESULTAT
Cuisine	RC	Revêtement de sols	Colle polymère incolore non séparable + dalle dure cassante grise	447LBC0001P001	Sol	BON ETAT	Fr1:Amiante détecté (Chrysotile)

PRELEVEMENT : 447LBC0001P001			
NOM DU CLIENT	NUMERO DU DOSSIER	PIECE OU LOCAL	
HABITAT 77-OPH DE SEINE ET MARNE	447LBC0001 19/12/2019	Cuisine (RC)	
ELEMENT	DESCRIPTIF DU LABORATOIRE	DATE DE PRELEVEMENT	NOM DE L'OPERATEUR
Revêtement de sols	Colle polymère incolore non séparable + dalle dure cassante grise	19/12/2019	GONZALES Vincent
LOCALISATION		RESULTAT	
Sol		Fr1:Amiante détecté (Chrysotile)

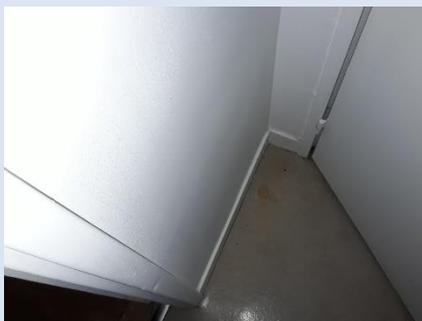
PIECE	ETAGE	ELEMENTS	DESCRIPTIF LABORATOIRE	Echantillon	REPERAGE	ETAT	RESULTAT
Cuisine	RC	Revêtement de sols	Colle bitumineuse noire	447LBC0001P001	Sol	BON ETAT	Fr2:Amiante détecté (Chrysotile)

PRELEVEMENT : 447LBC0001P001			
NOM DU CLIENT	NUMERO DU DOSSIER	PIECE OU LOCAL	
HABITAT 77-OPH DE SEINE ET MARNE	447LBC0001 19/12/2019	Cuisine (RC)	
ELEMENT	DESCRIPTIF DU LABORATOIRE	DATE DE PRELEVEMENT	NOM DE L'OPERATEUR
Revêtement de sols	Colle bitumineuse noire	19/12/2019	GONZALES Vincent
LOCALISATION		RESULTAT	
Sol		Fr2:Amiante détecté (Chrysotile)

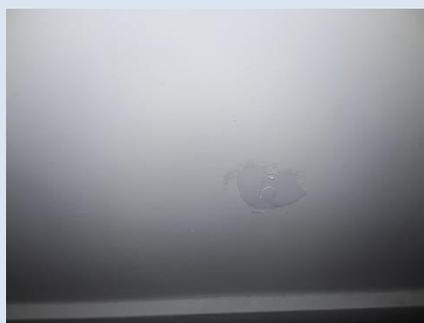
PRELEVEMENT : 447LBC0001P003			
NOM DU CLIENT	NUMERO DU DOSSIER	PIECE OU LOCAL	
HABITAT 77-OPH DE SEINE ET MARNE	447LBC0001 19/12/2019	Cuisine (RC)	
ELEMENT	DESCRIPTIF DU LABORATOIRE	DATE DE PRELEVEMENT	NOM DE L'OPERATEUR
Peinture	Peintures multiples non séparable + enduit plâtreux blanc en vrac	19/12/2019	GONZALES Vincent
LOCALISATION		RESULTAT	
Mur D		Amiante non détecté

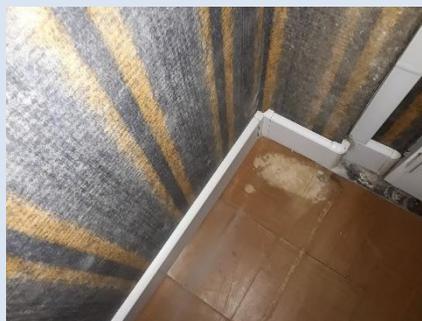
PRELEVEMENT : 447LBC0001P005			
NOM DU CLIENT	NUMERO DU DOSSIER	PIECE OU LOCAL	
HABITAT 77-OPH DE SEINE ET MARNE	447LBC0001 19/12/2019	Entrée (RC)	
ELEMENT	DESCRIPTIF DU LABORATOIRE	DATE DE PRELEVEMENT	NOM DE L'OPERATEUR
Dalle de sol	Revêtement cassant marron avec couche bitumineuse et poussières	19/12/2019	GONZALES Vincent
LOCALISATION		RESULTAT	
Sol		Amiante non détecté	
EMPLACEMENT

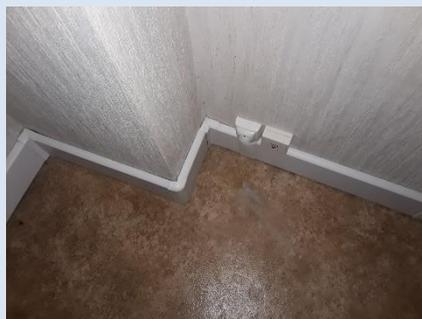
PRELEVEMENT : 447LBC0001P006			
NOM DU CLIENT	NUMERO DU DOSSIER	PIECE OU LOCAL	
HABITAT 77-OPH DE SEINE ET MARNE	447LBC0001 19/12/2019	Séjour / Salon (RC)	
ELEMENT	DESCRIPTIF DU LABORATOIRE	DATE DE PRELEVEMENT	NOM DE L'OPERATEUR
Revêtement de sols	Revêtement souple beige	19/12/2019	GONZALES Vincent
LOCALISATION		RESULTAT	
Sol		Fr1:Amiante non détecté

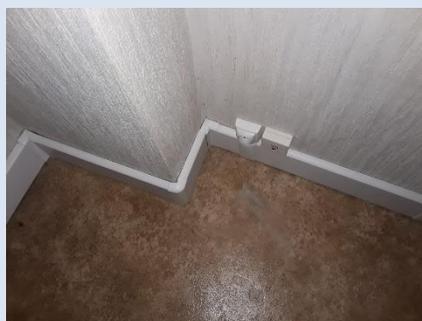
PRELEVEMENT : 447LBC0001P006			
NOM DU CLIENT	NUMERO DU DOSSIER	PIECE OU LOCAL	
HABITAT 77-OPH DE SEINE ET MARNE	447LBC0001 19/12/2019	Séjour / Salon (RC)	
ELEMENT	DESCRIPTIF DU LABORATOIRE	DATE DE PRELEVEMENT	NOM DE L'OPERATEUR
Revêtement de sols	Revêtement cassant marron avec couche bitumineuse	19/12/2019	GONZALES Vincent
LOCALISATION		RESULTAT	
Sol		Fr2:Amiante non détecté

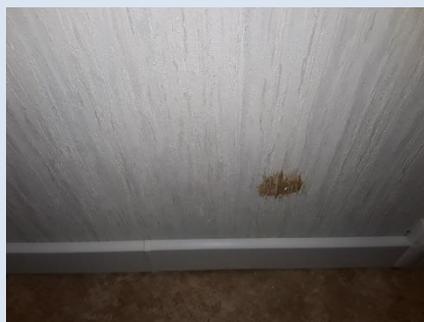
PRELEVEMENT : 447LBC0001P007			
NOM DU CLIENT	NUMERO DU DOSSIER	PIECE OU LOCAL	
HABITAT 77-OPH DE SEINE ET MARNE	447LBC0001 19/12/2019	Séjour / Salon (RC)	
ELEMENT	DESCRIPTIF DU LABORATOIRE	DATE DE PRELEVEMENT	NOM DE L'OPERATEUR
Papier peint	Papier peint non séparable + peinture non séparable + matériau plâtreux blanc en vrac	19/12/2019	GONZALES Vincent
LOCALISATION		RESULTAT	
Mur C		Amiante non détecté

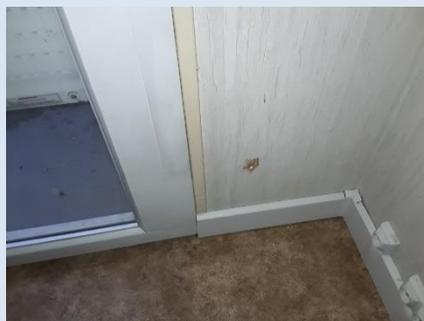
PRELEVEMENT : 447LBC0001P008			
NOM DU CLIENT	NUMERO DU DOSSIER	PIECE OU LOCAL	
HABITAT 77-OPH DE SEINE ET MARNE	447LBC0001 19/12/2019	Séjour / Salon (RC)	
ELEMENT	DESCRIPTIF DU LABORATOIRE	DATE DE PRELEVEMENT	NOM DE L'OPERATEUR
Papier peint	Peinture non séparable + papier peint non séparable + matériau plâtreux blanc en vrac	19/12/2019	GONZALES Vincent
LOCALISATION		RESULTAT	
Mur D		Amiante non détecté

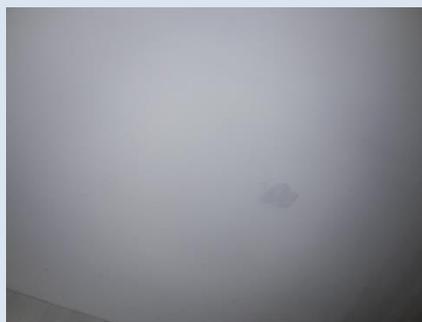
PRELEVEMENT : 447LBC0001P009			
NOM DU CLIENT	NUMERO DU DOSSIER	PIECE OU LOCAL	
HABITAT 77-OPH DE SEINE ET MARNE	447LBC0001 19/12/2019	Séjour / Salon (RC)	
ELEMENT	DESCRIPTIF DU LABORATOIRE	DATE DE PRELEVEMENT	NOM DE L'OPERATEUR
Peinture	Peinture non séparable + matériau plâtreux blanc en vrac	19/12/2019	GONZALES Vincent
LOCALISATION		RESULTAT	
Plafond		Amiante non détecté	
EMPLACEMENT

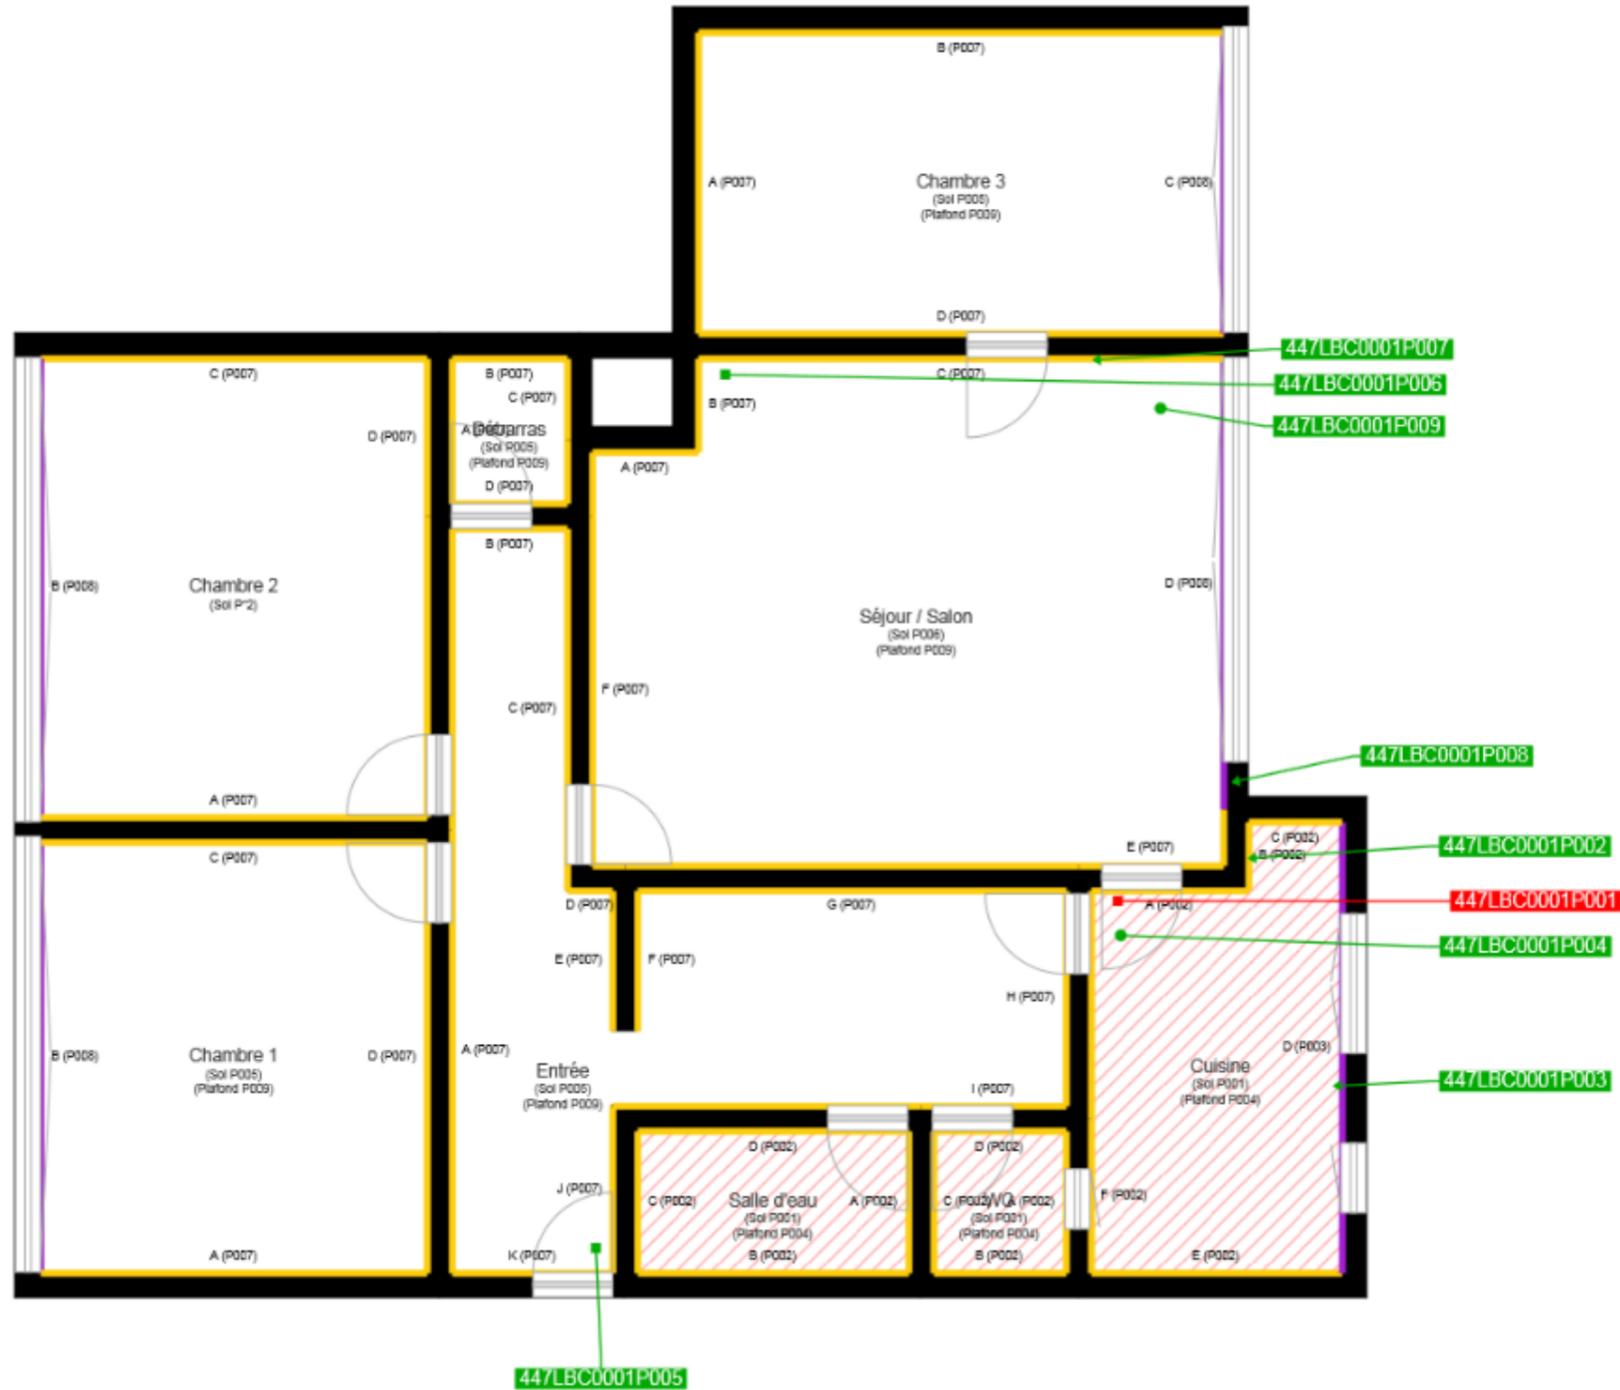
PLANCHE DE REPÉRAGE	Zone : RC	Vue de dessus
Auteur : GONZALES Vincent	Bien : 447LBC0001 - 7 Rue Henri Guillaumet - Logement 480 - ESC AC - RC 77400 LAGNY SUR MARNE	Chaque support/équipement identifié a fait l'objet d'un sondage par le technicien
