Rapport de mission de repérage des matériaux et produits contenant de l'amiante avant réalisation de travaux

Numéro de rapport	RAAT-447LBD0001 A
Propriétaire	HABITAT 77
Donneur d'ordre	HABITAT 77
Adresse de l'immeuble	Bâtiment 9 rue HENRI GUILLAUMET 77400 LAGNY-SUR-MARNE
Bâtiment ou installation	Appartement
Date de la commande	09/02/2021
La ou le(s) date(s) d'exécution du repérage	09/02/2021
Date d'émission du rapport de repérage	19/02/2021
Référence du programme de travaux défini par le donneur d'ordre

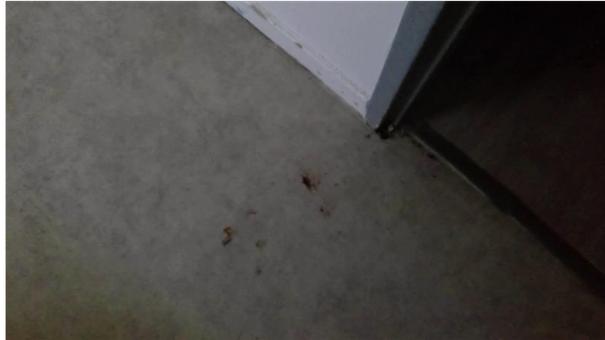
PRELEVEMENT : P001

Nom du client	Numéro de dossier	Localisation
HABITAT 77	RAAT-447LBD0001	Cuisine Plancher - Sol
Nom de l'opérateur	Date de prélèvement	Matériau
COHEN Alain	09/02/2021	Colle+Ragréage - Linoleum
Résultat amiante		
absence d'amiante

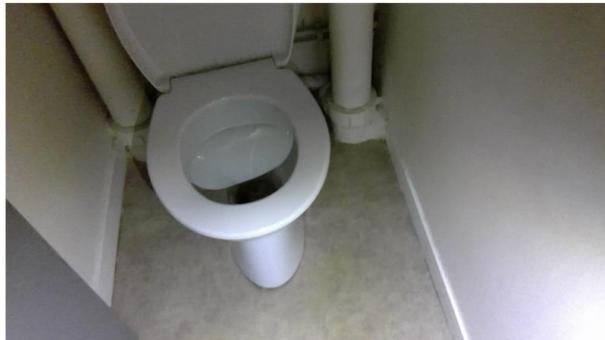
PRELEVEMENT : P002

Nom du client	Numéro de dossier	Localisation
HABITAT 77	RAAT-447LBD0001	WC Plancher - Sol
Nom de l'opérateur	Date de prélèvement	Matériau
COHEN Alain	09/02/2021	Colle+Ragréage - Linoleum
Résultat amiante		
absence d'amiante

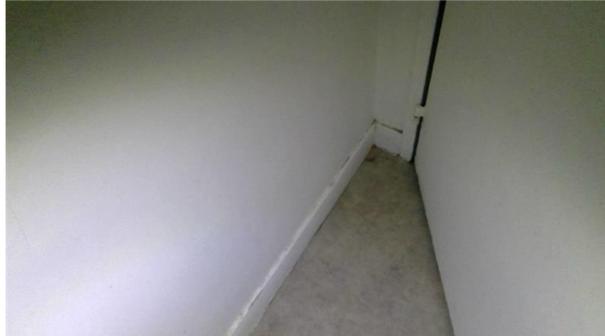
PRELEVEMENT : P003

Nom du client	Numéro de dossier	Localisation
HABITAT 77	RAAT-447LBD0001	Salle de Bains Plancher - Sol
Nom de l'opérateur	Date de prélèvement	Matériau
COHEN Alain	09/02/2021	Colle+Ragréage - Linoleum
Résultat amiante		
absence d'amiante

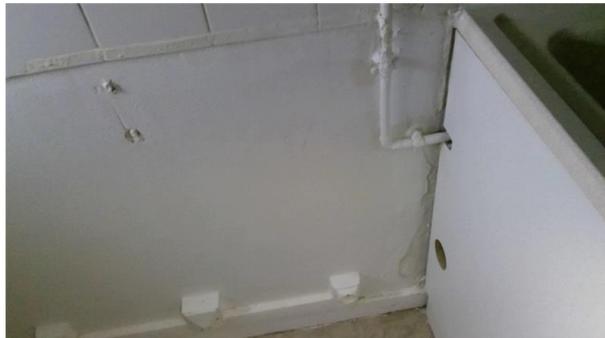
PRELEVEMENT : P004

Nom du client	Numéro de dossier	Localisation
HABITAT 77	RAAT-447LBD0001	Cuisine Murs - C et D
Nom de l'opérateur	Date de prélèvement	Matériau
COHEN Alain	09/02/2021	Béton+enduit - Peinture
Résultat amiante		
absence d'amiante

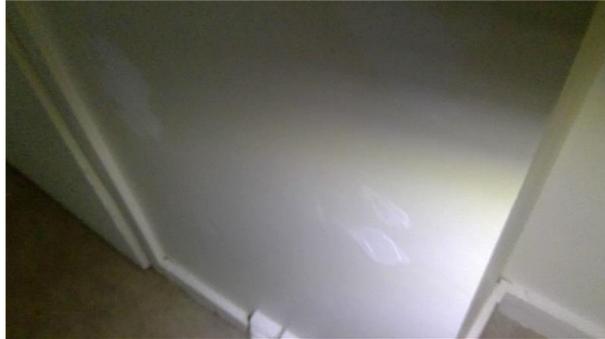
PRELEVEMENT : P005

Nom du client	Numéro de dossier	Localisation
HABITAT 77	RAAT-447LBD0001	Cuisine Cloisons - Toutes zones
Nom de l'opérateur	Date de prélèvement	Matériau
COHEN Alain	09/02/2021	Enduit / Plâtre - Peinture
Résultat amiante		
absence d'amiante

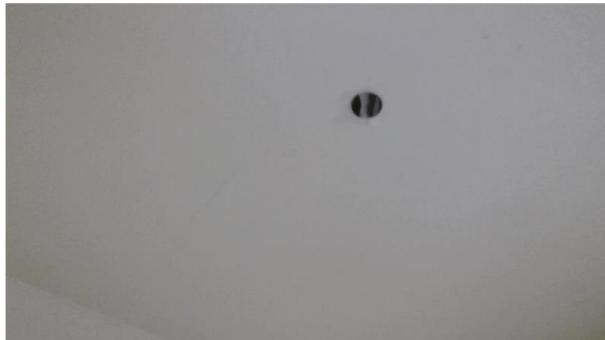
PRELEVEMENT : P006

Nom du client	Numéro de dossier	Localisation
HABITAT 77	RAAT-447LBD0001	Cuisine Plafond - Plafond
Nom de l'opérateur	Date de prélèvement	Matériau
COHEN Alain	09/02/2021	Béton+enduit - Peinture
Résultat amiante		
absence d'amiante

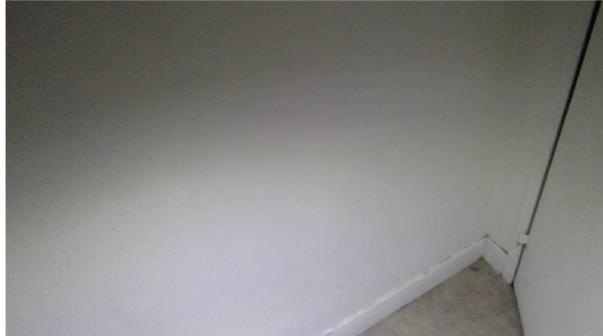
PRELEVEMENT : P007

Nom du client	Numéro de dossier	Localisation
HABITAT 77	RAAT-447LBD0001	Salle de Bains Mur - D
Nom de l'opérateur	Date de prélèvement	Matériau
COHEN Alain	09/02/2021	Béton+enduit - Peinture
Résultat amiante		
absence d'amiante

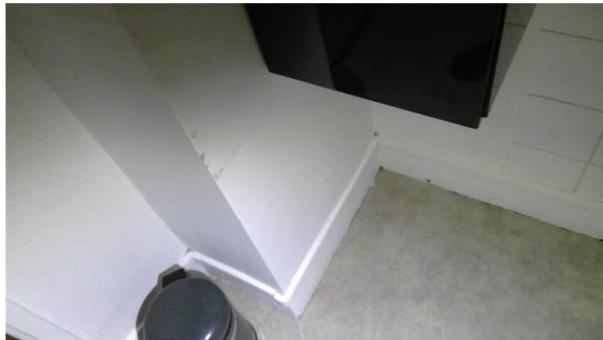
PRELEVEMENT : P008

Nom du client	Numéro de dossier	Localisation
HABITAT 77	RAAT-447LBD0001	Salle de Bains Cloisons - Toutes zones
Nom de l'opérateur	Date de prélèvement	Matériau
COHEN Alain	09/02/2021	Enduit / Plâtre - Peinture
Résultat amiante		
absence d'amiante

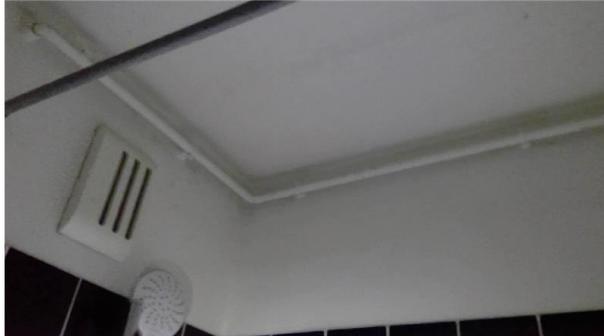
PRELEVEMENT : P009

Nom du client	Numéro de dossier	Localisation
HABITAT 77	RAAT-447LBD0001	Salle de Bains Plafond - Plafond
Nom de l'opérateur	Date de prélèvement	Matériau
COHEN Alain	09/02/2021	Béton+enduit - Peinture
Résultat amiante		
absence d'amiante
