Rapport de repérage des matériaux et produits contenant de l'amiante avant réalisation de travaux dans un immeuble bâti

LOGT 498
11 RUE HENRI GUILLAUMET
77400 LAGNY SUR MARNE

447LBE0102 04/03/2021 - 03:42

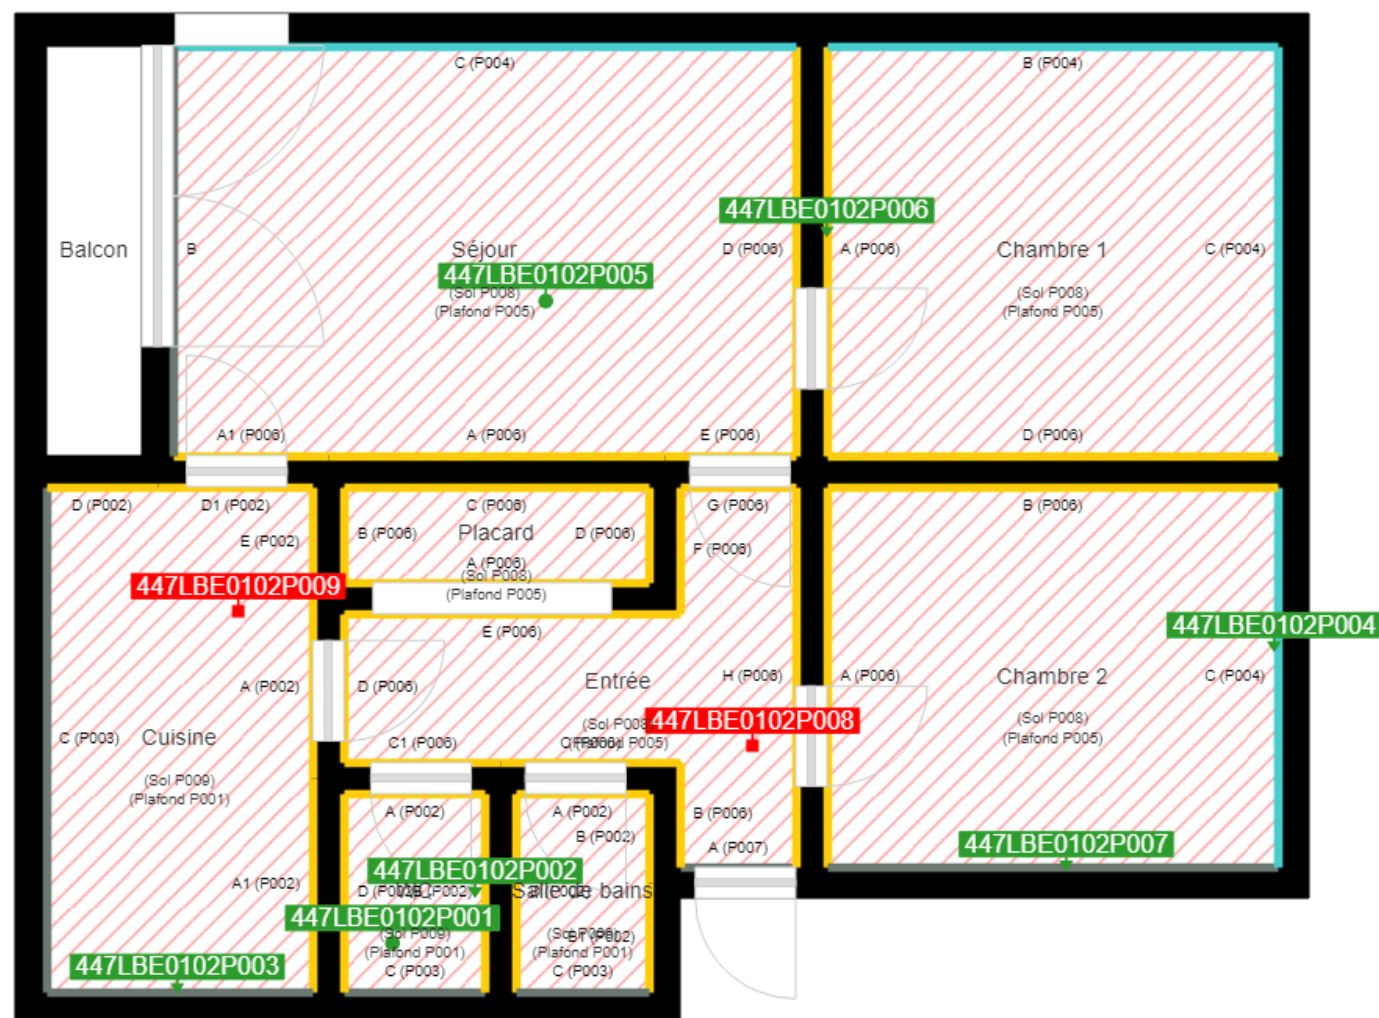
PLANCHE DE REPERAGE

Pièce et Etage	Ouvrage ou composant de la construction	Localisation	Partie d'ouvrage ou de composant à inspecter ou à sonder	Identification	Justification	Commentaire
Entrée - R+1	Revêtements de sols	Sol	Sous-couches (carton, feutre, -) des revêtements souples	P008	RESULTAT ANALYSE	DEGRADATION TOTALE
Chambre 1 - R+1	Revêtements de sols	Sol	Sous-couches (carton, feutre, -) des revêtements souples	P008	ZPSO	DEGRADATION TOTALE
Chambre 2 - R+1	Revêtements de sols	Sol	Sous-couches (carton, feutre, -) des revêtements souples	P008	ZPSO	DEGRADATION TOTALE
Placard - R+1	Revêtements de sols	Sol	Sous-couches (carton, feutre, -) des revêtements souples	P008	ZPSO	DEGRADATION TOTALE
Séjour - R+1	Revêtements de sols	Sol	Sous-couches (carton, feutre, -) des revêtements souples	P008	ZPSO	DEGRADATION TOTALE
Cuisine - R+1	Revêtements de sols	Sol	Dalles de sol	P009 (Fr1)	RESULTAT ANALYSE	DEGRADATION PARTIELLE
Cuisine - R+1	Revêtements de sols	Sol	Dalles de sol	P009 (Fr2)	RESULTAT ANALYSE	DEGRADATION PARTIELLE

Salle de bains - R+1	Revêtements de sols	Sol	Dalles de sol	P009 (Fr1)	ZPSO	DEGRADATION PARTIELLE

Pièce et Etage	Ouvrage ou composant de la construction	Localisation	Partie d'ouvrage ou de composant à inspecter ou à sonder	Identification	Justification	Commentaire
Salle de bains - R+1	Revêtements de sols	Sol	Dalles de sol	P009 (Fr2)	ZPSO	DEGRADATION PARTIELLE
WC - R+1	Revêtements de sols	Sol	Dalles de sol	P009 (Fr1)	ZPSO	DEGRADATION PARTIELLE
WC - R+1	Revêtements de sols	Sol	Dalles de sol	P009 (Fr2)	ZPSO	DEGRADATION PARTIELLE
