Rapport de mission de repérage des matériaux et produits contenant de l'amiante avant réalisation de travaux

Norme NF X 46-020 V .2017

13 RUE HENRI GUILLAUMET

77400 LAGNY SUR MARNE

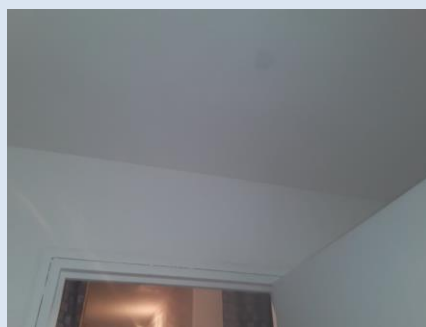
PRELEVEMENT : 447LBF0401P001			
NOM DU CLIENT	NUMERO DU DOSSIER		PIECE OU LOCAL
OPH77	447LBF0401 08/10/2019		Chambre 1 (R+4)
ELEMENT	DESCRIPTIF DU LABORATOIRE	DATE DE PRELEVEMENT	NOM DE L'OPERATEUR
Enduit / Peinture béton	Peinture non séparable + enduit plâtreux blanc en vrac	08/10/2019	IZABACHENE Lyes
LOCALISATION		RESULTAT	
Plafond		Amiante non détecté

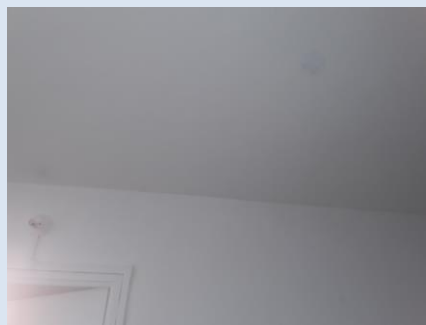
PRELEVEMENT : 447LBF0401P002			
NOM DU CLIENT	NUMERO DU DOSSIER		PIECE OU LOCAL
OPH77	447LBF0401 08/10/2019		Séjour (R+4)
ELEMENT	DESCRIPTIF DU LABORATOIRE	DATE DE PRELEVEMENT	NOM DE L'OPERATEUR
Enduit / Peinture béton	Peinture non séparable + enduit plâtreux blanc en vrac	08/10/2019	IZABACHENE Lyes
LOCALISATION		RESULTAT	
Plafond		Amiante non détecté

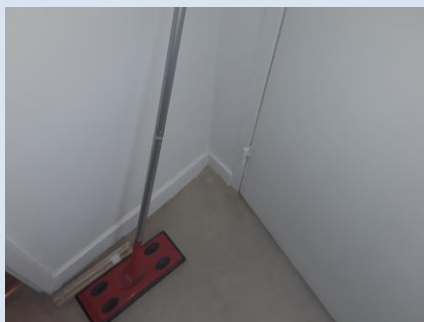
PRELEVEMENT : 447LBF0401P003			
NOM DU CLIENT	NUMERO DU DOSSIER	PIECE OU LOCAL	
OPH77	447LBF0401 08/10/2019	Cuisine (R+4)	
ELEMENT	DESCRIPTIF DU LABORATOIRE	DATE DE PRELEVEMENT	NOM DE L'OPERATEUR
Revêtement de sols	Revêtement souple beige + colle polymère jaune non séparable	08/10/2019	IZABACHENE Lyes
LOCALISATION		RESULTAT	
Sol		Fr1:Amiante non détecté

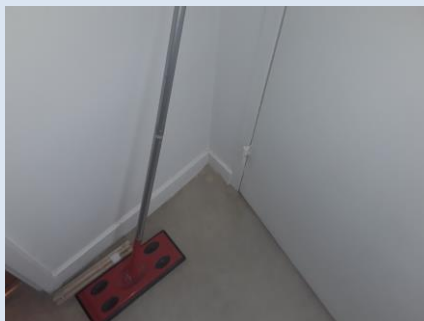
PIECE	ETAGE	ELEMENTS	DESCRIPTIF LABORATOIRE	Echantillon	REPERAGE	ETAT	RESULTAT
Cuisine	R+4	Revêtement de sols	Colle polymère jaune non séparable + dalle dure cassante beige + colle polymère jaune non séparable	447LBF0401P003	Sol	DEGRADATION PARTIELLE	Fr2:Amiante détecté (Chrysotile)

PRELEVEMENT : 447LBF0401P003			
NOM DU CLIENT	NUMERO DU DOSSIER	PIECE OU LOCAL	
OPH77	447LBF0401 08/10/2019	Cuisine (R+4)	
ELEMENT	DESCRIPTIF DU LABORATOIRE	DATE DE PRELEVEMENT	NOM DE L'OPERATEUR
Revêtement de sols	Colle polymère jaune non séparable + dalle dure cassante beige + colle polymère jaune non séparable	08/10/2019	IZABACHENE Lyes
LOCALISATION		RESULTAT	
Sol		Fr2:Amiante détecté (Chrysotile)

* Revêtement souple beige + colle polymère jaune non séparable	META (1)	1	15/10/2019	Amiante non détecté / -
* Colle polymère jaune non séparable + dalle dure cassante beige + colle polymère jaune non séparable	META (2)	1	15/10/2019	Présence de fibres d'amiante / Chrysotile

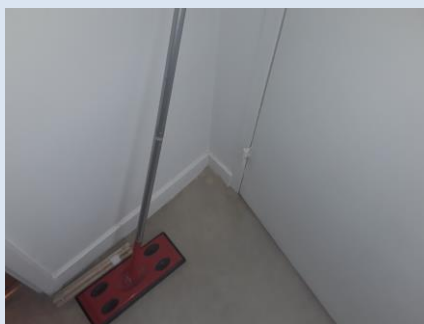
PRELEVEMENT : 447LBF0401P003			
NOM DU CLIENT	NUMERO DU DOSSIER	PIECE OU LOCAL	
OPH77	447LBF0401 08/10/2019	Cuisine (R+4)	
ELEMENT	DESCRIPTIF DU LABORATOIRE	DATE DE PRELEVEMENT	NOM DE L'OPERATEUR
Revêtement de sols	Ragréage gris + matériau blanc non séparable	08/10/2019	IZABACHENE Lyes
LOCALISATION		RESULTAT	
Sol		Fr3:Amiante non détecté

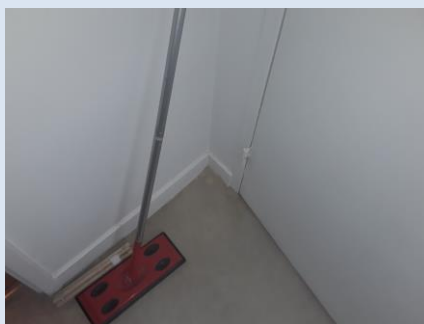
PRELEVEMENT : 447LBF0401P003			
NOM DU CLIENT	NUMERO DU DOSSIER	PIECE OU LOCAL	
OPH77	447LBF0401 08/10/2019	Cuisine (R+4)	
ELEMENT	DESCRIPTIF DU LABORATOIRE	DATE DE PRELEVEMENT	NOM DE L'OPERATEUR
Revêtement de sols	Revêtement souple jaune	08/10/2019	IZABACHENE Lyes
LOCALISATION		RESULTAT	
Sol		Fr4:Amiante non détecté
