# Pré-Rapport de repérage des matériaux et produits contenant de l'amiante avant réalisation de travaux dans un immeuble bâti

17 Rue Henri Guillaumet - Logement 530 - ESC AH - RC  
77400 LAGNY SUR MARNE

447LBH0001 26/02/2020 - 11:05

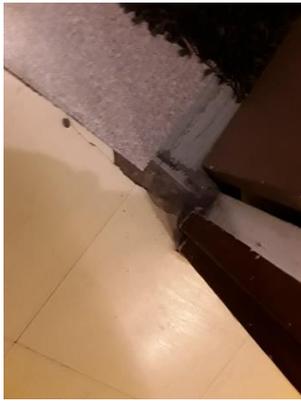
Identification : P002 (Fr1)
Pièce et étage : Dégagement RC
Localisation : Sol
Parties d'ouvrages ou de composants : Autres (Dalle de sol)
Descriptif Laboratoire : Dalle dure cassante beige
Résultat (justification) : Amiante non détectée (RESULTAT ANALYSE)

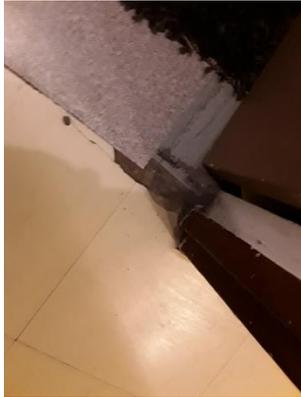
Identification : P002 (Fr2)
Pièce et étage : Dégagement RC
Localisation : Sol
Parties d'ouvrages ou de composants : Autres (Dalle de sol)
Descriptif Laboratoire : Colle polymère jaune avec poussières non séparable + colle bitumineuse noire en faible quantité non séparable + ragréage rose non séparable
Résultat (justification) : Amiante non détectée (RESULTAT ANALYSE)

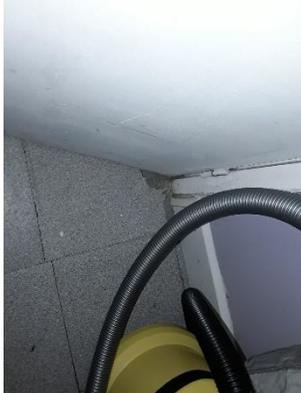
Identification : P004 (Fr1)
Pièce et étage : Chambre 3 RC
Localisation : Sol
Parties d'ouvrages ou de composants : Autres (Dalle de sol)
Descriptif Laboratoire : Revêtement cassant gris
Résultat (justification) : Amiante non détectée (RESULTAT ANALYSE)

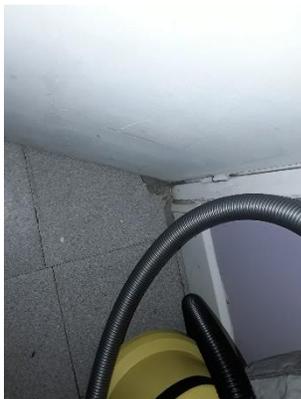
Identification : P004 (Fr2)
Pièce et étage : Chambre 3 RC
Localisation : Sol
Parties d'ouvrages ou de composants : Autres (Dalle de sol)
Descriptif Laboratoire : Colle polymère jaune non séparable + matériau blanc en faible quantité non séparable + colle bitumineuse noire + ragréage gris non séparable
Résultat (justification) : Amiante non détectée (RESULTAT ANALYSE)

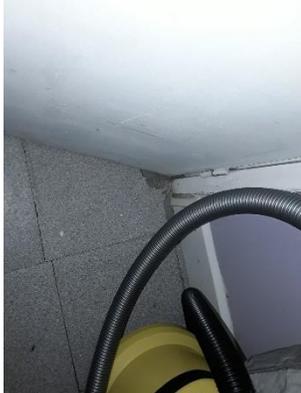
Identification : P004 (Fr3)
Pièce et étage : Chambre 3 RC
Localisation : Sol
Parties d'ouvrages ou de composants : Autres (Dalle de sol)
Descriptif Laboratoire : Dalle dure cassante grise + peinture en faible quantité non séparable
Résultat (justification) : Amiante détecté (RESULTAT ANALYSE)

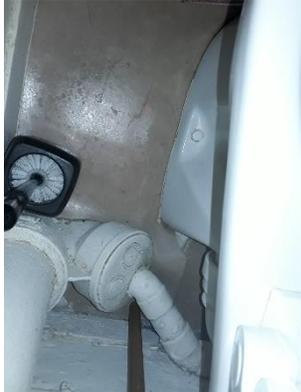
Identification : P007 (Fr1)
Pièce et étage : WC RC
Localisation : Sol
Parties d'ouvrages ou de composants : Autres (Revêtement souple)
Descriptif Laboratoire : Revêtement souple beige avec couche fibreuse et poussières
Résultat (justification) : Amiante non détectée (RESULTAT ANALYSE)

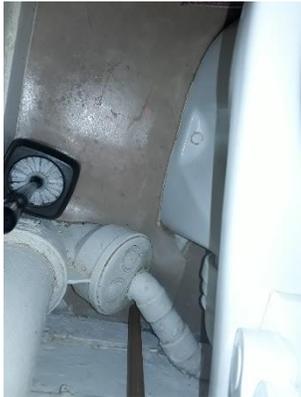
Identification : P007 (Fr2)

Descriptif Laboratoire : Colle polymère jaune en faible quantité non séparable + ragréage gris en faible quantité en vrac + matériau blanc en vrac

Résultat (justification) : Amiante non détectée (RESULTAT ANALYSE)
