Rapport de repérage des matériaux et produits contenant de l'amiante avant réalisation de travaux dans un immeuble bâti

LOGT 520
19 RUE HENRI GUILLAUMET
77400 LAGNY SUR MARNE

Date du rapport : 09/12/2020

447LBI0001 09/12/2020 - 02:13

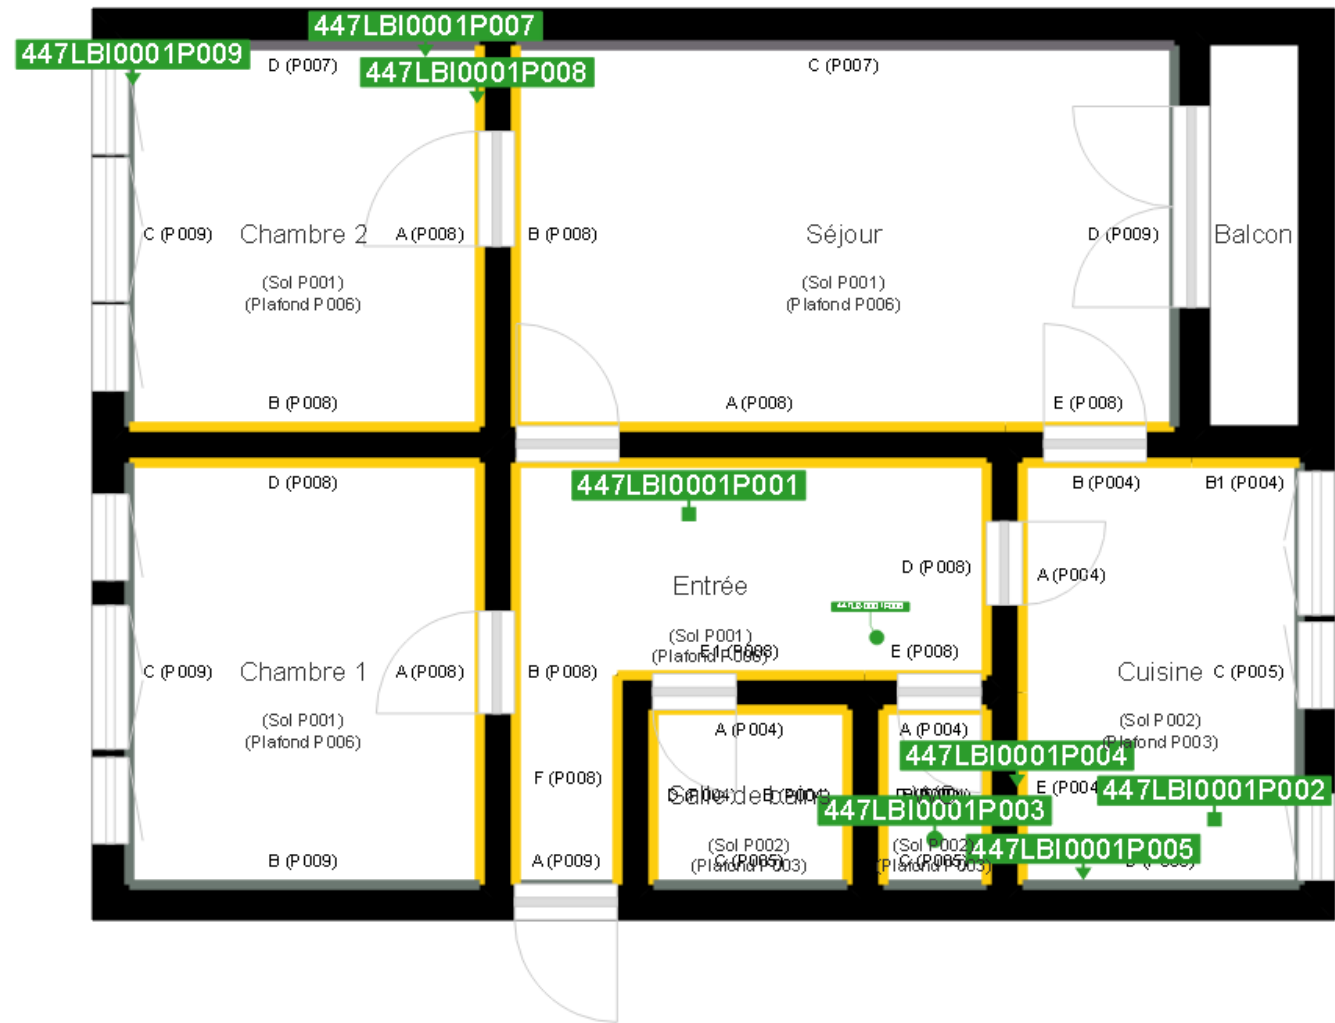
PLANCHE DE REPERAGE

Dans le cadre de la mission objet du présent rapport, il n'a pas été repéré de matériaux et produits contenant de l'amiante
