Rapport de mission de repérage des matériaux et produits contenant de l'amiante avant réalisation de travaux

Norme NF X 46-020 V .2017

25 Rue Henri Guillaumet

77400 LAGNY SUR MARNE

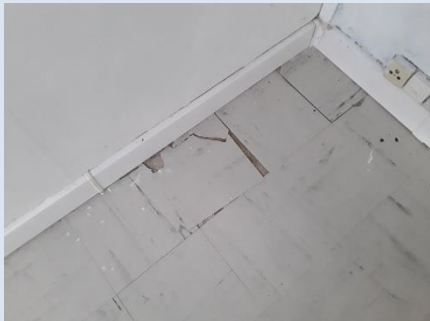
PRELEVEMENT : 44LBI0401P001			
NOM DU CLIENT	NUMERO DU DOSSIER	PIECE OU LOCAL	
HABITAT 77-OPH DE SEINE ET MARNE	44LBI0401 19/11/2019	Chambre 1 (R+4)	
ELEMENT	DESCRIPTIF DU LABORATOIRE	DATE DE PRELEVEMENT	NOM DE L'OPERATEUR
Dalle de sol	Peintures multiples non séparable + dalle dure cassante grise	19/11/2019	RHENZOUR Abdessamad
LOCALISATION		RESULTAT	
Sol		Fr1:Amiante non détecté	
EMPLACEMENT

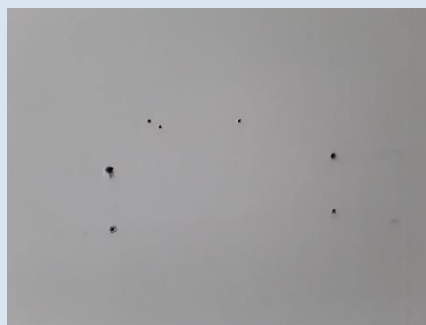
PRELEVEMENT : 44LBI0401P002			
NOM DU CLIENT	NUMERO DU DOSSIER	PIECE OU LOCAL	
HABITAT 77-OPH DE SEINE ET MARNE	44LBI0401 19/11/2019	Chambre 1 (R+4)	
ELEMENT	DESCRIPTIF DU LABORATOIRE	DATE DE PRELEVEMENT	NOM DE L'OPERATEUR
Enduit / Peinture	Peinture en vrac non séparable + enduit plâtreux blanc en vrac non séparable	19/11/2019	RHENZOUR Abdessamad
LOCALISATION		RESULTAT	
Mur C		Amiante non détecté	
EMPLACEMENT

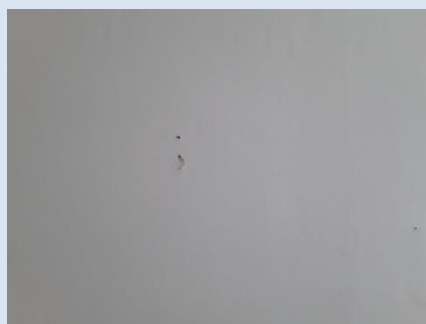
PRELEVEMENT : 44LBI0401P003			
NOM DU CLIENT	NUMERO DU DOSSIER	PIECE OU LOCAL	
HABITAT 77-OPH DE SEINE ET MARNE	44LBI0401 19/11/2019	Chambre 1 (R+4)	
ELEMENT	DESCRIPTIF DU LABORATOIRE	DATE DE PRELEVEMENT	NOM DE L'OPERATEUR
Enduit / Peinture béton	Peinture en vrac non séparable + enduit plâtreux blanc en vrac non séparable	19/11/2019	RHENZOUR Abdessamad
LOCALISATION		RESULTAT	
Mur A		Amiante non détecté	
EMPLACEMENT

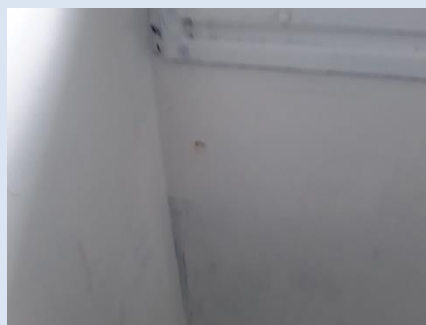
PRELEVEMENT : 44LBI0401P004			
NOM DU CLIENT	NUMERO DU DOSSIER	PIECE OU LOCAL	
HABITAT 77-OPH DE SEINE ET MARNE	44LBI0401 19/11/2019	Chambre 1 (R+4)	
ELEMENT	DESCRIPTIF DU LABORATOIRE	DATE DE PRELEVEMENT	NOM DE L'OPERATEUR
Enduit / Peinture béton	Peinture en vrac non séparable + enduit plâtreux blanc en vrac non séparable	19/11/2019	RHENZOUR Abdessamad
LOCALISATION		RESULTAT	
Mur B		Amiante non détecté	
EMPLACEMENT

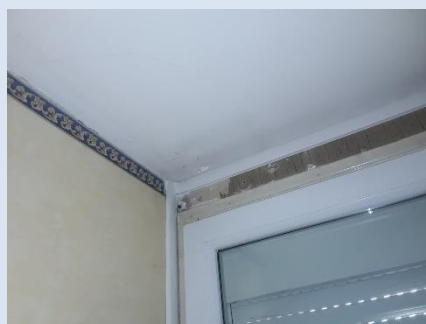
PRELEVEMENT : 44LBI0401P005			
NOM DU CLIENT	NUMERO DU DOSSIER	PIECE OU LOCAL	
HABITAT 77-OPH DE SEINE ET MARNE	44LBI0401 19/11/2019	Chambre 3 (R+4)	
ELEMENT	DESCRIPTIF DU LABORATOIRE	DATE DE PRELEVEMENT	NOM DE L'OPERATEUR
Enduit / Peinture béton	Peinture en vrac non séparable + enduit plâtreux blanc en vrac non séparable	19/11/2019	RHENZOUR Abdessamad
LOCALISATION		RESULTAT	
Plafond		Amiante non détecté	
EMPLACEMENT
