## Rapport de mission de repérage des matériaux et produits contenant de l'amiante avant réalisation de travaux

Norme NF X 46-020 V .2017

1 RUE LOUIS BLERIOT

77400 LAGNY

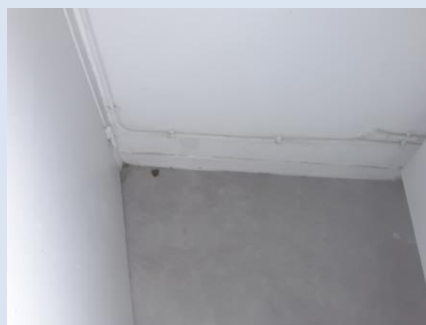
PRELEVEMENT : 447LCA0005P002			
NOM DU CLIENT	NUMERO DU DOSSIER	PIECE OU LOCAL	
HABITAT 77-OPH DE SEINE ET MARNE	447LCA0005 07/11/2019	Cuisine (RC)	
ELEMENT	DESCRIPTIF DU LABORATOIRE	DATE DE PRELEVEMENT	NOM DE L'OPERATEUR
Enduit / Peinture	Enduit plâtreux blanc en vrac + peinture non séparable	07/11/2019	IZABACHENE Lyes
LOCALISATION		RESULTAT	
Mur A		Amiante non détecté

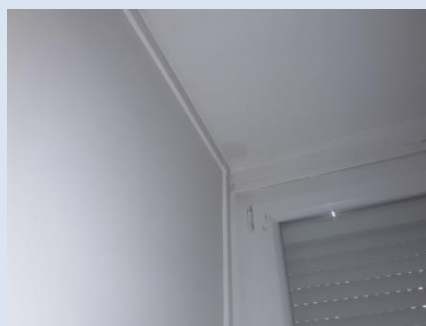
PRELEVEMENT : 447LCA0005P003			
NOM DU CLIENT	NUMERO DU DOSSIER	PIECE OU LOCAL	
HABITAT 77-OPH DE SEINE ET MARNE	447LCA0005 07/11/2019	Cuisine (RC)	
ELEMENT	DESCRIPTIF DU LABORATOIRE	DATE DE PRELEVEMENT	NOM DE L'OPERATEUR
Enduit / Peinture béton	Enduit plâtreux blanc en vrac + peinture non séparable	07/11/2019	IZABACHENE Lyes
LOCALISATION		RESULTAT	
Plafond		Amiante non détecté

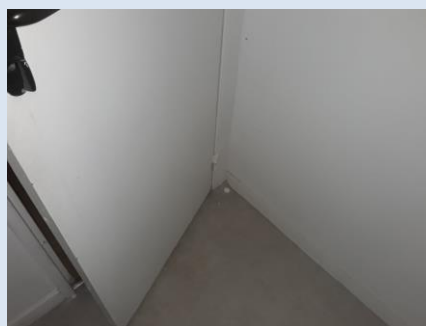
PRELEVEMENT : 447LCA0005P004			
NOM DU CLIENT	NUMERO DU DOSSIER	PIECE OU LOCAL	
HABITAT 77-OPH DE SEINE ET MARNE	447LCA0005 07/11/2019	WC (RC)	
ELEMENT	DESCRIPTIF DU LABORATOIRE	DATE DE PRELEVEMENT	NOM DE L'OPERATEUR
Revêtement souple	Revêtement souple gris avec couche fibreuse + colle polymère jaune en faible quantité non séparable	07/11/2019	IZABACHENE Lyes
LOCALISATION		RESULTAT	
Sol		Fr1:Amiante non détecté

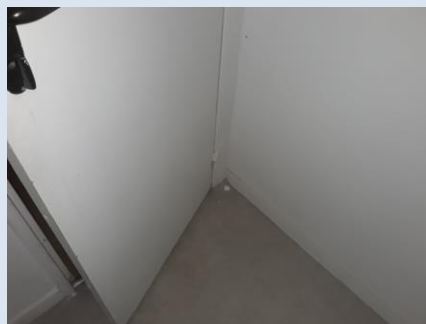
PRELEVEMENT : 447LCA0005P004			
NOM DU CLIENT	NUMERO DU DOSSIER	PIECE OU LOCAL	
HABITAT 77-OPH DE SEINE ET MARNE	447LCA0005 07/11/2019	WC (RC)	
ELEMENT	DESCRIPTIF DU LABORATOIRE	DATE DE PRELEVEMENT	NOM DE L'OPERATEUR
Revêtement souple	Revêtement souple beige	07/11/2019	IZABACHENE Lyes
LOCALISATION		RESULTAT	
Sol		Fr2:Amiante non détecté

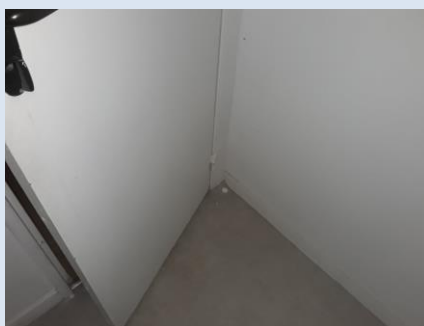
PRELEVEMENT : 447LCA0005P004			
NOM DU CLIENT	NUMERO DU DOSSIER	PIECE OU LOCAL	
HABITAT 77-OPH DE SEINE ET MARNE	447LCA0005 07/11/2019	WC (RC)	
ELEMENT	DESCRIPTIF DU LABORATOIRE	DATE DE PRELEVEMENT	NOM DE L'OPERATEUR
Revêtement souple	Colle polymère jaune + ragréage gris non séparable + matériau blanc en faible quantité non séparable	07/11/2019	IZABACHENE Lyes
LOCALISATION		RESULTAT	
Sol		Fr3:Amiante non détecté

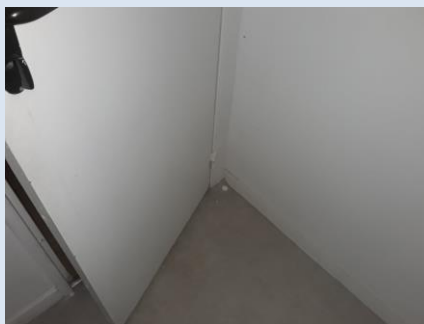
PRELEVEMENT : 447LCA0005P004			
NOM DU CLIENT	NUMERO DU DOSSIER	PIECE OU LOCAL	
HABITAT 77-OPH DE SEINE ET MARNE	447LCA0005 07/11/2019	WC (RC)	
ELEMENT	DESCRIPTIF DU LABORATOIRE	DATE DE PRELEVEMENT	NOM DE L'OPERATEUR
Revêtement souple	Matériau compact gris hétérogène	07/11/2019	IZABACHENE Lyes
LOCALISATION		RESULTAT	
Sol		Fr4:Amiante non détecté
