Rapport de mission de repérage des matériaux et produits contenant de l'amiante avant réalisation de travaux

Norme NF X 46-020 V .2017

1 RUE LOUIS BLERIOT

RAPPORT N° :	447LCA0105	Laboratoire d'Analyses :	ITGA
Repérage réalisé le :	14/11/2019	Adresse laboratoire :	3 RUE ARMAND HERPIN LACROIX - CS 46537 35065 RENNES CEDEX
Accompagnateur :		Numéro d'accréditation :	1-5967
Par :	Abdessamad RHENZOUR	Organisme d'assurance professionnelle :	AXA France
N° certificat :	DTI3342	Adresse assurance :	313 Terrasses de l'Arche 92727 NANTERRE CEDEX
Date d'obtention :	23/11/2017	N° de contrat d'assurance :	10158549604
Organisme certificateur	DEKRA 5 avenue Garlande - 92220 BAGNEUX	Date de validité :	31/12/2019

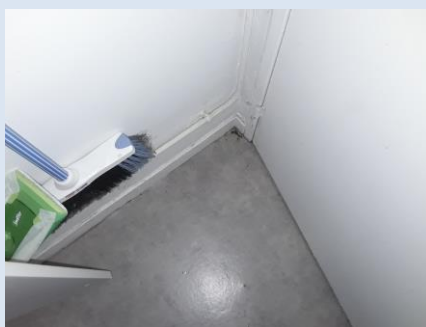
PRELEVEMENT : 447LCA0105P001			
NOM DU CLIENT	NUMERO DU DOSSIER	PIECE OU LOCAL	
HABITAT 77-OPH DE SEINE ET MARNE	447LCA0105 14/11/2019	Cuisine (R+1)	
ELEMENT	DESCRIPTIF DU LABORATOIRE	DATE DE PRELEVEMENT	NOM DE L'OPERATEUR
Revêtement souple	Revêtement souple gris avec couche fibreuse	14/11/2019	RHENZOUR Abdessamad
LOCALISATION		RESULTAT	
Sol		Fr1:Amiante non détecté

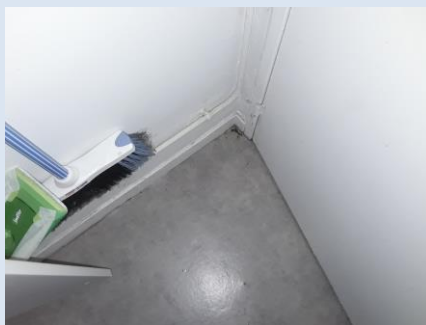
PRELEVEMENT : 447LCA0105P001			
NOM DU CLIENT	NUMERO DU DOSSIER	PIECE OU LOCAL	
HABITAT 77-OPH DE SEINE ET MARNE	447LCA0105 14/11/2019	Cuisine (R+1)	
ELEMENT	DESCRIPTIF DU LABORATOIRE	DATE DE PRELEVEMENT	NOM DE L'OPERATEUR
Revêtement souple	Revêtement souple beige	14/11/2019	RHENZOUR Abdessamad
LOCALISATION		RESULTAT	
Sol		Fr2:Amiante non détecté

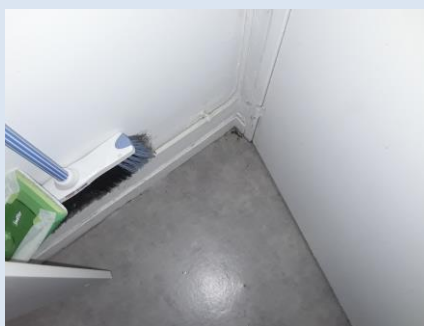
PRELEVEMENT : 447LCA0105P001			
NOM DU CLIENT	NUMERO DU DOSSIER	PIECE OU LOCAL	
HABITAT 77-OPH DE SEINE ET MARNE	447LCA0105 14/11/2019	Cuisine (R+1)	
ELEMENT	DESCRIPTIF DU LABORATOIRE	DATE DE PRELEVEMENT	NOM DE L'OPERATEUR
Revêtement souple	Colle polymère jaune avec poussières non séparable + colle polymère jaune + ragréage rose non séparable	14/11/2019	RHENZOUR Abdessamad
LOCALISATION		RESULTAT	
Sol		Fr3:Amiante non détecté

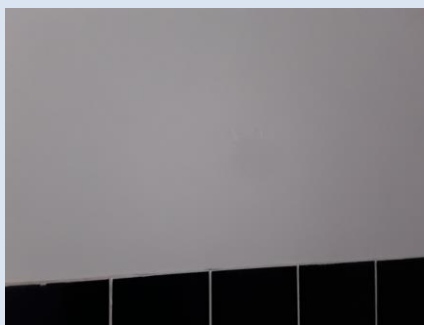
PRELEVEMENT : 447LCA0105P002			
NOM DU CLIENT	NUMERO DU DOSSIER	PIECE OU LOCAL	
HABITAT 77-OPH DE SEINE ET MARNE	447LCA0105 14/11/2019	Cuisine (R+1)	
ELEMENT	DESCRIPTIF DU LABORATOIRE	DATE DE PRELEVEMENT	NOM DE L'OPERATEUR
Enduit / Peinture béton	Peintures multiples + enduit plâtreux blanc en vrac non séparable	14/11/2019	RHENZOUR Abdessamad
LOCALISATION		RESULTAT	
Mur B		Amiante non détecté

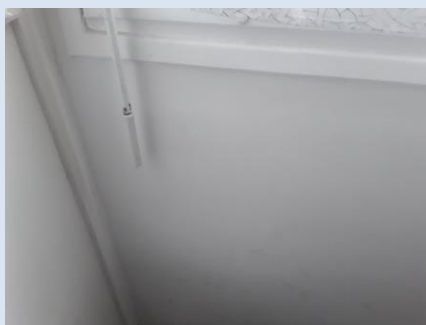
PRELEVEMENT : 447LCA0105P003			
NOM DU CLIENT	NUMERO DU DOSSIER	PIECE OU LOCAL	
HABITAT 77-OPH DE SEINE ET MARNE	447LCA0105 14/11/2019	Cuisine (R+1)	
ELEMENT	DESCRIPTIF DU LABORATOIRE	DATE DE PRELEVEMENT	NOM DE L'OPERATEUR
Enduit / Peinture béton	Peintures multiples non séparable + enduit plâtreux blanc en vrac non séparable	14/11/2019	RHENZOUR Abdessamad
LOCALISATION		RESULTAT	
Mur A		Amiante non détecté	
EMPLACEMENT

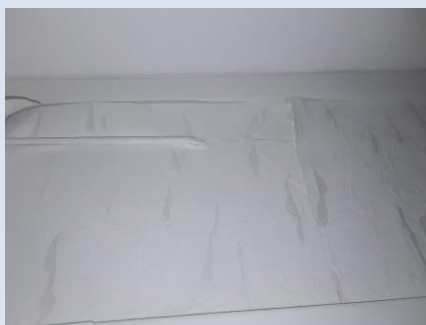
PRELEVEMENT : 447LCA0105P004			
NOM DU CLIENT	NUMERO DU DOSSIER	PIECE OU LOCAL	
HABITAT 77-OPH DE SEINE ET MARNE	447LCA0105 14/11/2019	Entrée (R+1)	
ELEMENT	DESCRIPTIF DU LABORATOIRE	DATE DE PRELEVEMENT	NOM DE L'OPERATEUR
Enduit / Peinture	Papier peint + peinture non séparable + enduit plâtreux blanc en vrac non séparable + carton non séparable	14/11/2019	RHENZOUR Abdessamad
LOCALISATION		RESULTAT	
Mur C		Amiante non détecté	
EMPLACEMENT
