Rapport de mission de repérage des matériaux et produits contenant de l'amiante avant réalisation de travaux

Numéro de rapport	RAAT_447LCB0301
Propriétaire	HABITAT 77
Donneur d'ordre	HABITAT 77
Adresse de l'immeuble	Bâtiment 3 rue LOUIS BLERIOT 77400 LAGNY-SUR-MARNE
Bâtiment ou installation	Appartement
Date de la commande	11/02/2021
La ou le(s) date(s) d'exécution du repérage	11/02/2021
Date d'émission du rapport de repérage	22/02/2021
Référence du programme de travaux défini par le donneur d'ordre

Dans le cadre de la mission décrit en tête de rapport, il a été repéré des matériaux et produits susceptibles de contenir de l'amiante : après analyse, ils ne contiennent pas d'amiante

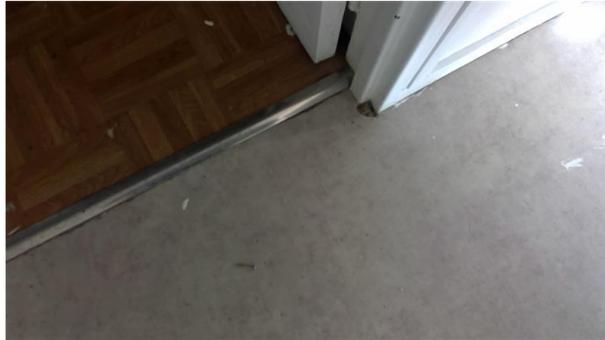
ANNEXE : Fiches d'identification et de cotation
PRELEVEMENT : P001
Emplacement

Nom du client	Numéro de dossier	Localisation
HABITAT 77	RAAT_447LCB0301	Cuisine Plancher - Sol
Nom de l'opérateur	Date de prélèvement	Matériau
COHEN Alain	11/02/2021	Colle+Ragréage - Linoleum
Résultat amiante		
absence d'amiante

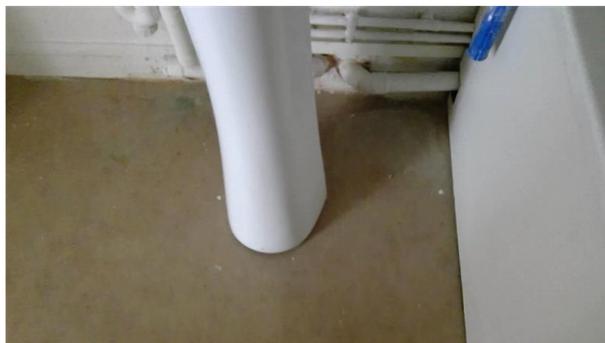
PRELEVEMENT : P002
Emplacement

Nom du client	Numéro de dossier	Localisation
HABITAT 77	RAAT_447LCB0301	Salle de Bains Plancher - Sol
Nom de l'opérateur	Date de prélèvement	Matériau
COHEN Alain	11/02/2021	Colle+Ragréage - Linoleum
Résultat amiante		
absence d'amiante

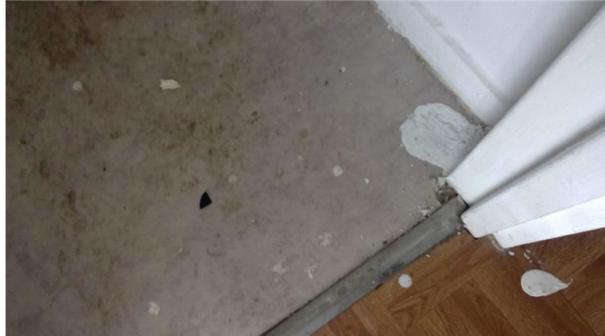
PRELEVEMENT : P003

Nom du client	Numéro de dossier	Localisation
HABITAT 77	RAAT_447LCB0301	WC Plancher - Sol
Nom de l'opérateur	Date de prélèvement	Matériau
COHEN Alain	11/02/2021	Colle+Ragréage - Linoleum
Résultat amiante		
absence d'amiante

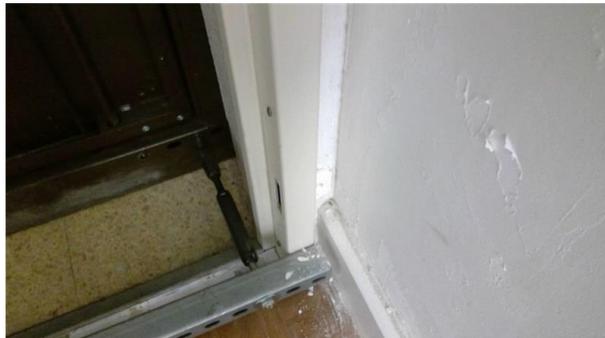
PRELEVEMENT : P004

Nom du client	Numéro de dossier	Localisation
HABITAT 77	RAAT_447LCB0301	Entrée Mur - A
Nom de l'opérateur	Date de prélèvement	Matériau
COHEN Alain	11/02/2021	Béton+enduit - Peinture
Résultat amiante		
absence d'amiante

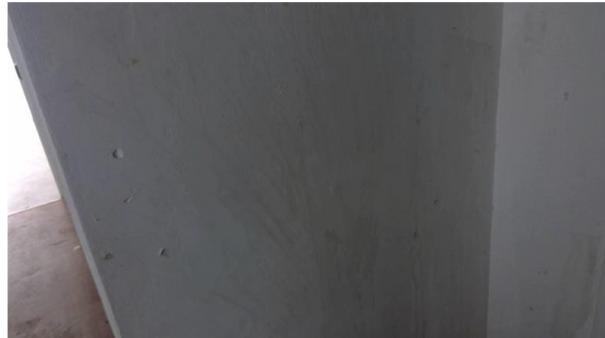
PRELEVEMENT : P005

Nom du client	Numéro de dossier	Localisation
HABITAT 77	RAAT_447LCB0301	Entrée Cloisons - Toutes zones
Nom de l'opérateur	Date de prélèvement	Matériau
COHEN Alain	11/02/2021	Enduit / Plâtre - Peinture
Résultat amiante		
absence d'amiante

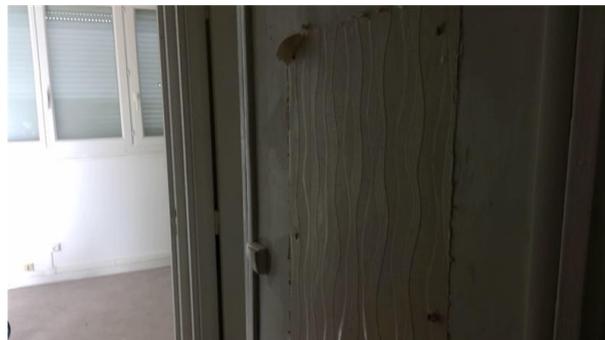
PRELEVEMENT : P006

Nom du client	Numéro de dossier	Localisation
HABITAT 77	RAAT_447LCB0301	Couloir Cloisons - Toutes zones
Nom de l'opérateur	Date de prélèvement	Matériau
COHEN Alain	11/02/2021	Enduit / Plâtre - Papier peint
Résultat amiante		
absence d'amiante

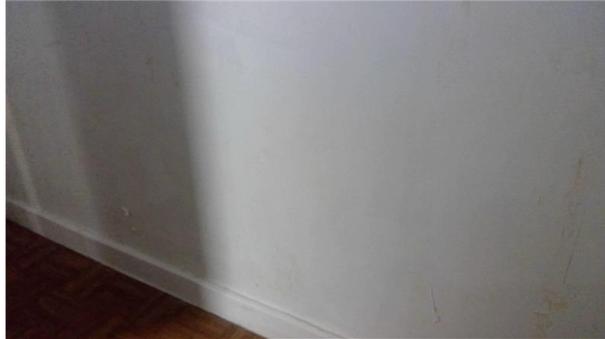
PRELEVEMENT : P007

Nom du client	Numéro de dossier	Localisation
HABITAT 77	RAAT_447LCB0301	Chambre n°1 Mur - B
Nom de l'opérateur	Date de prélèvement	Matériau
COHEN Alain	11/02/2021	Béton+enduit - Peinture
Résultat amiante		
absence d'amiante

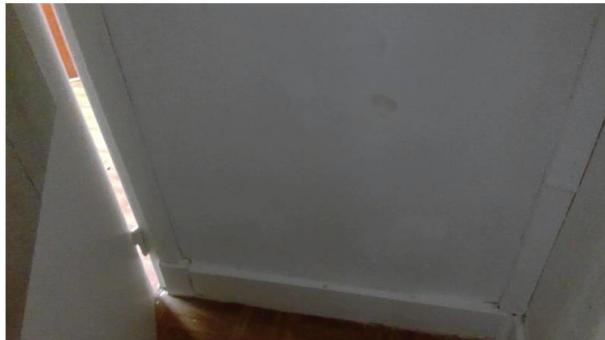
PRELEVEMENT : P008

Nom du client	Numéro de dossier	Localisation
HABITAT 77	RAAT_447LCB0301	Chambre n°1 Cloisons - ACD
Nom de l'opérateur	Date de prélèvement	Matériau
COHEN Alain	11/02/2021	Enduit / Plâtre - Papier peint
Résultat amiante		
absence d'amiante

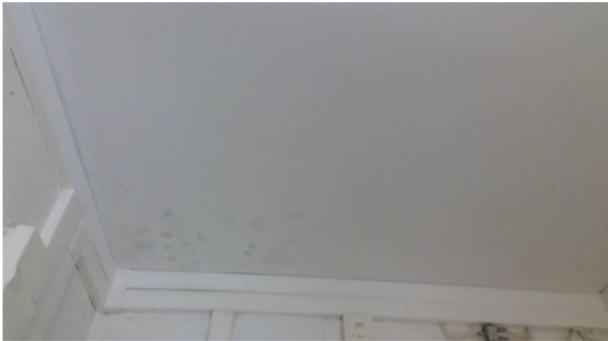
PRELEVEMENT : P009		
Emplacement

Nom du client	Numéro de dossier	Localisation
HABITAT 77	RAAT_447LCB0301	Entrée Plafond - Plafond
Nom de l'opérateur	Date de prélèvement	Matériau
COHEN Alain	11/02/2021	Béton+enduit - Peinture
Résultat amiante		
absence d'amiante

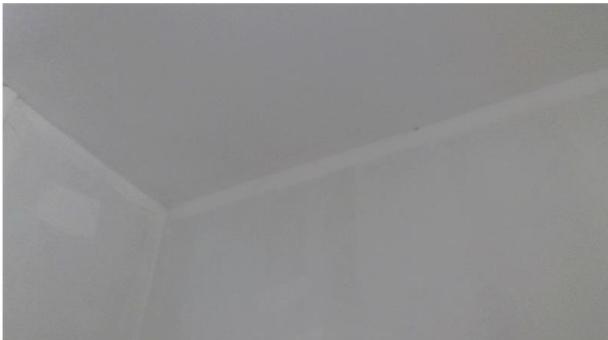
PRELEVEMENT : P010		
Emplacement

Nom du client	Numéro de dossier	Localisation
HABITAT 77	RAAT_447LCB0301	Couloir Plafond - Plafond
Nom de l'opérateur	Date de prélèvement	Matériau
COHEN Alain	11/02/2021	Béton+enduit - Peinture
Résultat amiante		
absence d'amiante

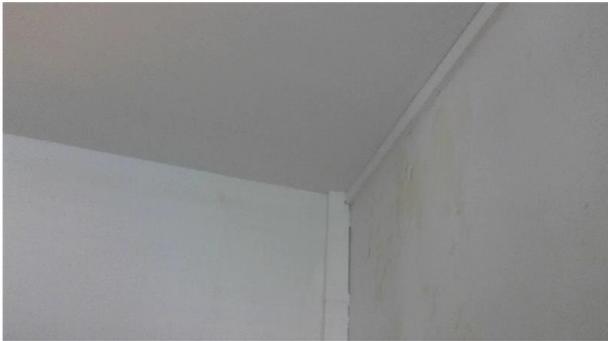
PRELEVEMENT : P011		
Emplacement

Nom du client	Numéro de dossier	Localisation
HABITAT 77	RAAT_447LCB0301	Chambre n°1 Plafond - Plafond
Nom de l'opérateur	Date de prélèvement	Matériau
COHEN Alain	11/02/2021	Béton+enduit - Peinture
Résultat amiante		
absence d'amiante
