## Rapport de mission de repérage des matériaux et produits contenant de l'amiante avant réalisation de travaux

Numéro de rapport	RAAT_447LCD0001 A
Propriétaire	HABITAT 77
Donneur d'ordre	HABITAT 77
Adresse de l'immeuble	Bâtiment 7 rue LOUIS BLERIOT 77400 LAGNY-SUR-MARNE
Bâtiment ou installation	Appartement
Date de la commande	10/02/2021
La ou le(s) date(s) d'exécution du repérage	10/02/2021
Date d'émission du rapport de repérage	20/02/2021
Référence du programme de travaux défini par le donneur d'ordre

Références de l'ordre de mission : **RAAT\_447LCD0001**

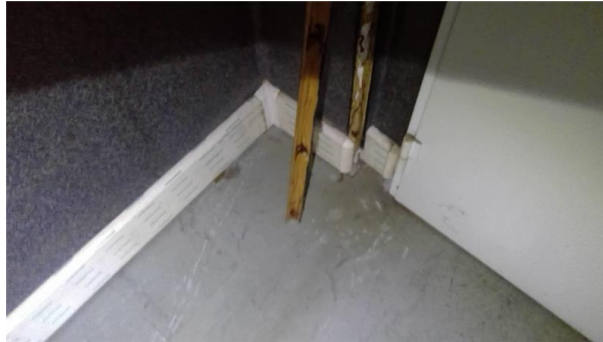
**ANNEXE : Fiches d'identification et de cotation**
**PRELEVEMENT : P001**
**Emplacement**

Nom du client	Numéro de dossier	Localisation
HABITAT 77	RAAT_447LCD0001	Entrée Plancher - Sol
Nom de l'opérateur	Date de prélèvement	Matériau
COHEN Alain	10/02/2021	Colle+Ragréage - Dalles de sol
Résultat amiante		
Présence d'amiante (Fibres d'amiante de type chrysotile)

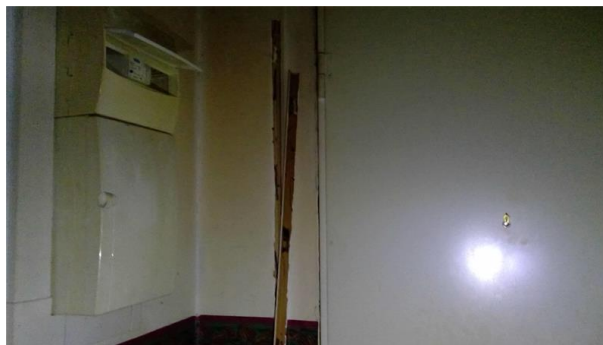
**PRELEVEMENT : P002**
**Emplacement**

Nom du client	Numéro de dossier	Localisation
HABITAT 77	RAAT_447LCD0001	Entrée Mur - A
Nom de l'opérateur	Date de prélèvement	Matériau
COHEN Alain	10/02/2021	Béton+enduit - Peinture
Résultat amiante		
absence d'amiante

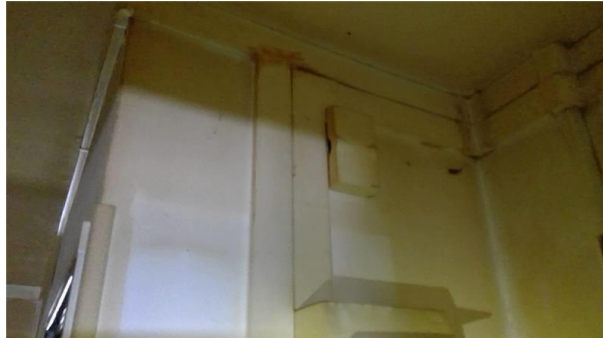
### PRELEVEMENT : P003

Nom du client	Numéro de dossier	Localisation
HABITAT 77	RAAT_447LCD0001	Entrée Cloisons - Toutes zones
Nom de l'opérateur	Date de prélèvement	Matériau
COHEN Alain	10/02/2021	Enduit / Plâtre - Peinture
<b>Résultat amiante</b>		
absence d'amiante

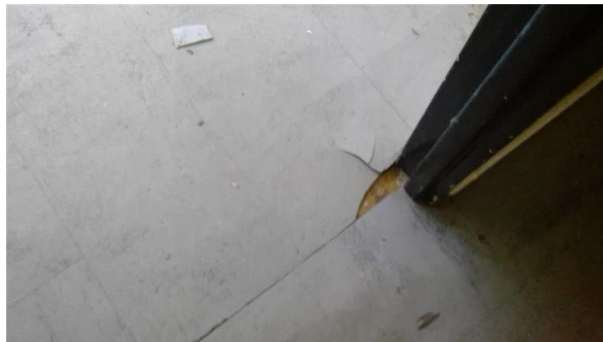
### PRELEVEMENT : P004

Nom du client	Numéro de dossier	Localisation
HABITAT 77	RAAT_447LCD0001	Chambre n°1 Plancher - Sol
Nom de l'opérateur	Date de prélèvement	Matériau
COHEN Alain	10/02/2021	Colle+Ragréage - Dalles de sol
<b>Résultat amiante</b>		
Présence d'amiante (Fibres d'amiante de type chrysotile)

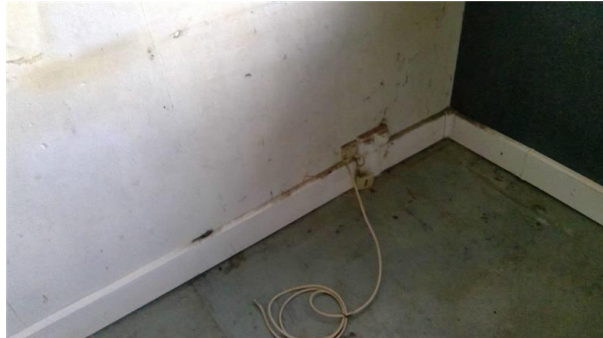
### PRELEVEMENT : P005

Nom du client	Numéro de dossier	Localisation
HABITAT 77	RAAT_447LCD0001	Chambre n°1 Mur - B
Nom de l'opérateur	Date de prélèvement	Matériau
COHEN Alain	10/02/2021	Béton+enduit - Papier peint
<b>Résultat amiante</b>		
absence d'amiante

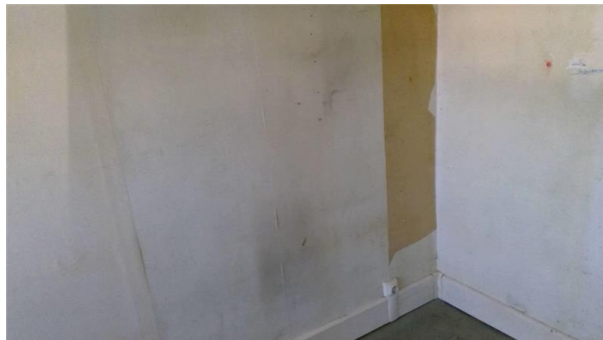
### PRELEVEMENT : P006

Nom du client	Numéro de dossier	Localisation
HABITAT 77	RAAT_447LCD0001	Chambre n°1 Cloisons - ACD
Nom de l'opérateur	Date de prélèvement	Matériau
COHEN Alain	10/02/2021	Enduit / Plâtre - Papier peint
<b>Résultat amiante</b>		
absence d'amiante

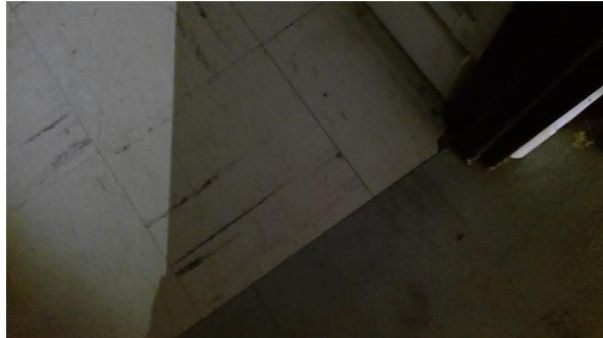
**PRELEVEMENT : P007**

Nom du client	Numéro de dossier	Localisation
HABITAT 77	RAAT_447LCD0001	Chambre n°2 Plancher - Sol
Nom de l'opérateur	Date de prélèvement	Matériau
COHEN Alain	10/02/2021	Colle+Ragréage - Dalles de sol
Résultat amiante		
Présence d'amiante (Fibres d'amiante de type chrysotile)

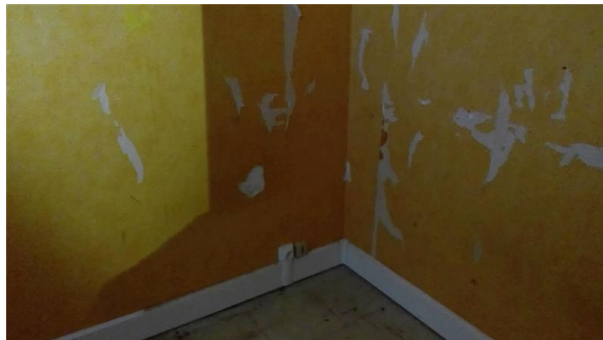
**PRELEVEMENT : P008**

Nom du client	Numéro de dossier	Localisation
HABITAT 77	RAAT_447LCD0001	Chambre n°2 Cloisons - Toutes zones
Nom de l'opérateur	Date de prélèvement	Matériau
COHEN Alain	10/02/2021	Enduit / Plâtre - Papier peint
Résultat amiante		
absence d'amiante

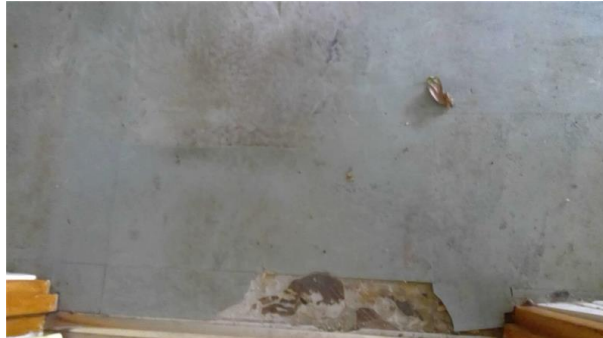
**PRELEVEMENT : P009**

Nom du client	Numéro de dossier	Localisation
HABITAT 77	RAAT_447LCD0001	Séjour Plancher - Sol
Nom de l'opérateur	Date de prélèvement	Matériau
COHEN Alain	10/02/2021	Colle+Ragréage - Dalles de sol
Résultat amiante		
Présence d'amiante (Fibres d'amiante de type chrysotile)

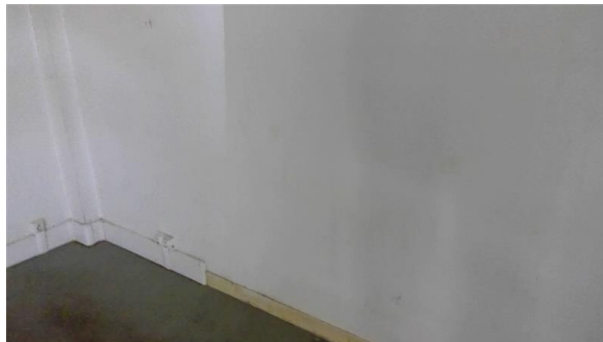
**PRELEVEMENT : P010**

Nom du client	Numéro de dossier	Localisation
HABITAT 77	RAAT_447LCD0001	Séjour Mur - B
Nom de l'opérateur	Date de prélèvement	Matériau
COHEN Alain	10/02/2021	Béton+enduit - Papier peint
Résultat amiante		
absence d'amiante

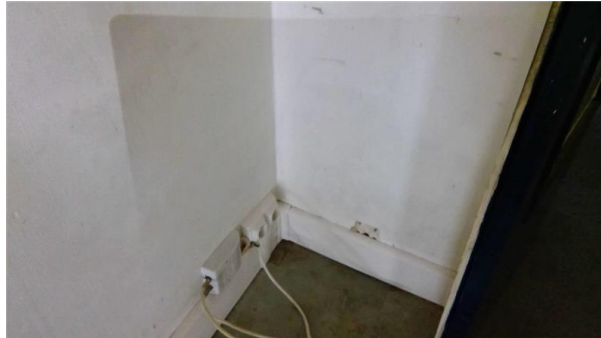
### PRELEVEMENT : P011

Nom du client	Numéro de dossier	Localisation
HABITAT 77	RAAT_447LCD0001	Séjour Cloisons - Toutes zones
Nom de l'opérateur	Date de prélèvement	Matériau
COHEN Alain	10/02/2021	Enduit / Plâtre - Papier peint
<b>Résultat amiante</b>		
absence d'amiante

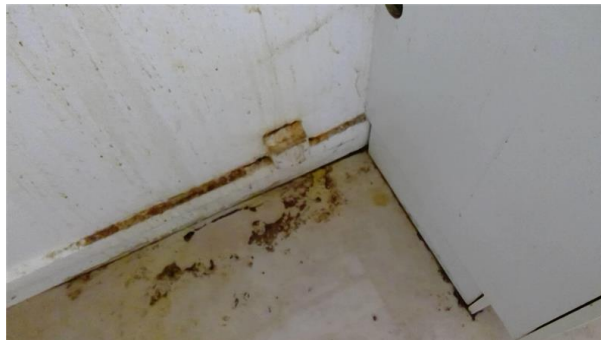
### PRELEVEMENT : P012

Nom du client	Numéro de dossier	Localisation
HABITAT 77	RAAT_447LCD0001	Cuisine Plancher - Sol
Nom de l'opérateur	Date de prélèvement	Matériau
COHEN Alain	10/02/2021	Colle+Ragréage - Linoleum
<b>Résultat amiante</b>		
absence d'amiante

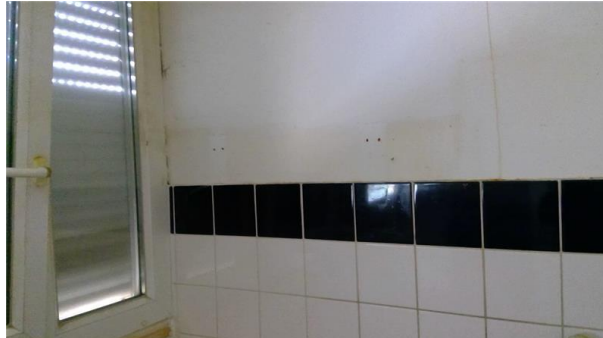
### PRELEVEMENT : P013

Nom du client	Numéro de dossier	Localisation
HABITAT 77	RAAT_447LCD0001	Cuisine Murs - C et D
Nom de l'opérateur	Date de prélèvement	Matériau
COHEN Alain	10/02/2021	Béton+enduit - Peinture
<b>Résultat amiante</b>		
absence d'amiante

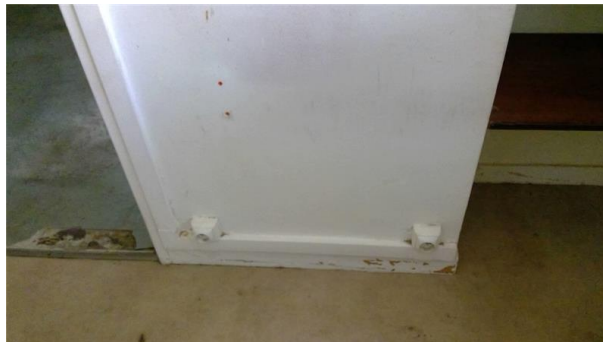
### PRELEVEMENT : P014

Nom du client	Numéro de dossier	Localisation
HABITAT 77	RAAT_447LCD0001	Cuisine Cloisons - Toutes zones
Nom de l'opérateur	Date de prélèvement	Matériau
COHEN Alain	10/02/2021	Enduit / Plâtre - Peinture
<b>Résultat amiante</b>		
absence d'amiante

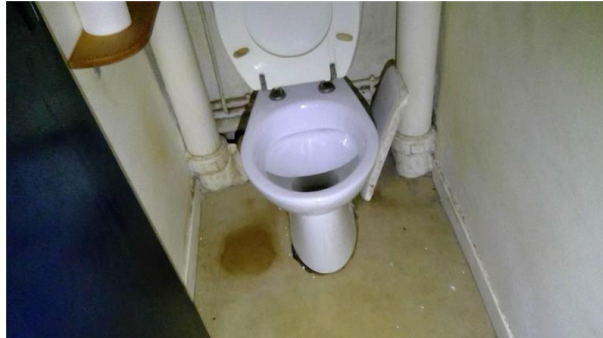
### PRELEVEMENT : P015

Nom du client	Numéro de dossier	Localisation
HABITAT 77	RAAT_447LCD0001	WC Plancher - Sol
Nom de l'opérateur	Date de prélèvement	Matériau
COHEN Alain	10/02/2021	Colle+Ragréage - Linoleum
<b>Résultat amiante</b>		
absence d'amiante

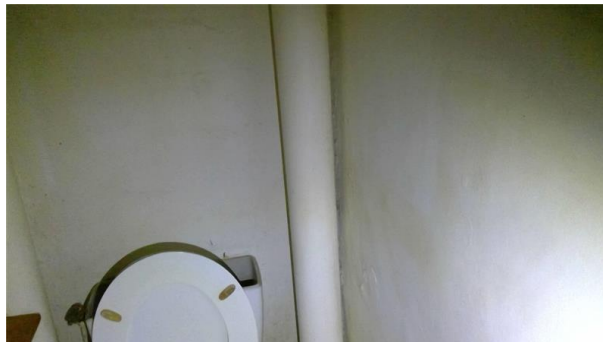
### PRELEVEMENT : P016

Nom du client	Numéro de dossier	Localisation
HABITAT 77	RAAT_447LCD0001	WC Cloisons - Toutes zones
Nom de l'opérateur	Date de prélèvement	Matériau
COHEN Alain	10/02/2021	Enduit / Plâtre - Peinture
<b>Résultat amiante</b>		
absence d'amiante

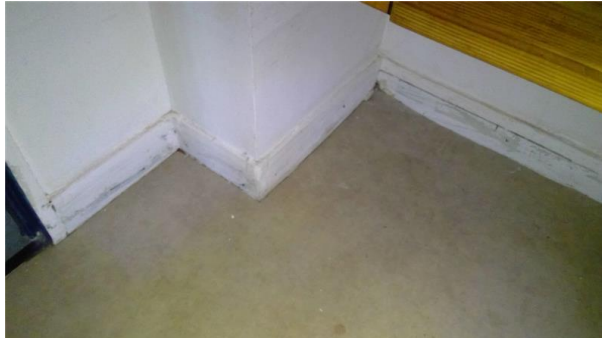
### PRELEVEMENT : P017

Nom du client	Numéro de dossier	Localisation
HABITAT 77	RAAT_447LCD0001	Salle de Bains Plancher - Sol
Nom de l'opérateur	Date de prélèvement	Matériau
COHEN Alain	10/02/2021	Colle+Ragréage - Linoleum
<b>Résultat amiante</b>		
absence d'amiante

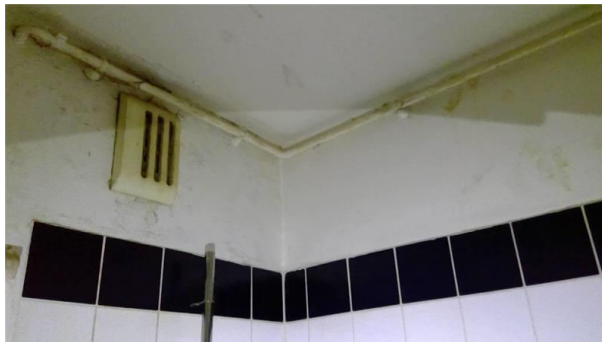
### PRELEVEMENT : P018

Nom du client	Numéro de dossier	Localisation
HABITAT 77	RAAT_447LCD0001	Salle de Bains Mur - C
Nom de l'opérateur	Date de prélèvement	Matériau
COHEN Alain	10/02/2021	Béton+enduit - Peinture
<b>Résultat amiante</b>		
absence d'amiante

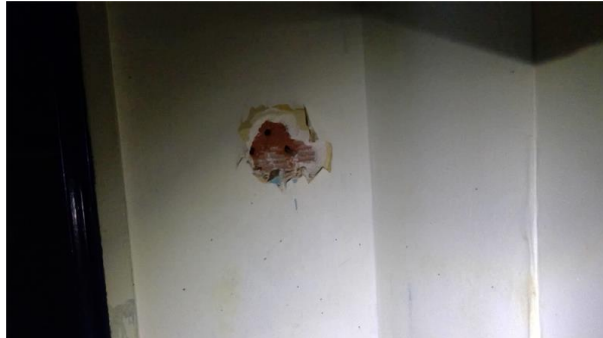
**PRELEVEMENT : P019**

Nom du client	Numéro de dossier	Localisation
HABITAT 77	RAAT_447LCD0001	Salle de Bains Cloisons - Toutes zones
Nom de l'opérateur	Date de prélèvement	Matériau
COHEN Alain	10/02/2021	Enduit / Plâtre - Peinture
<b>Résultat amiante</b>		
absence d'amiante

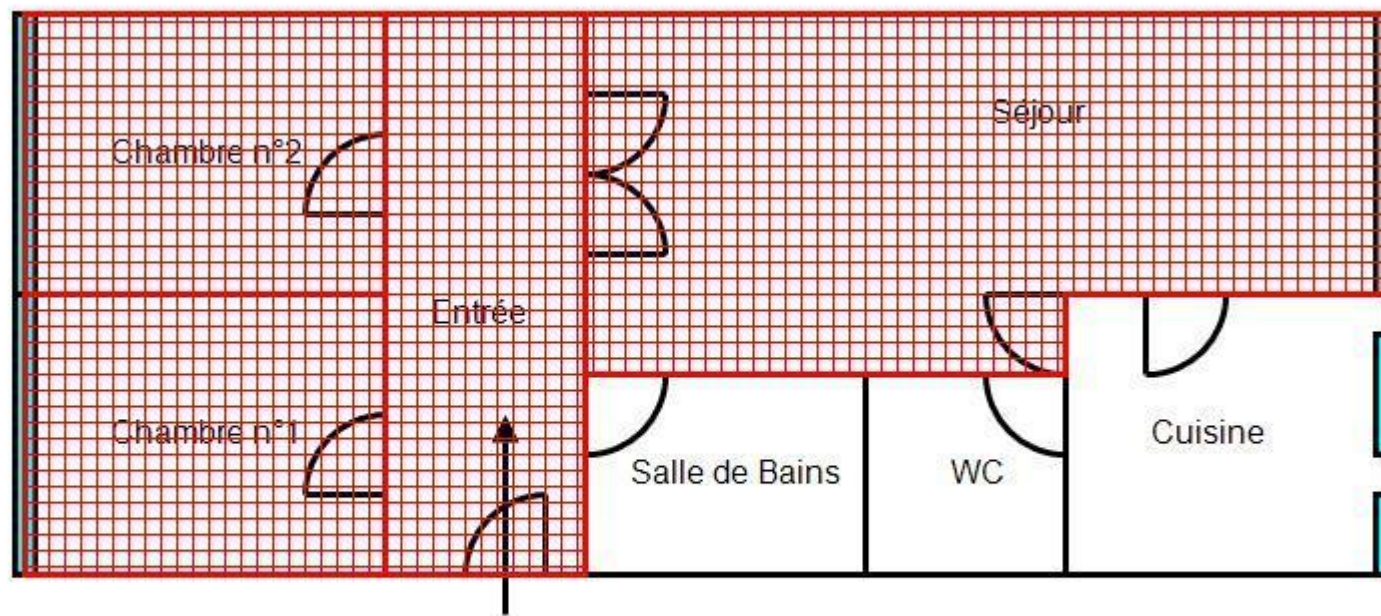
COLLE / RAGREAGE / DALLES DE SOL CONTENANT DE L'AMIANTE
