Rapport de repérage des matériaux et produits contenant de l'amiante avant réalisation de travaux dans un immeuble bâti

465
16 RUE MARCEL RIVIERE
77400 LAGNY SUR MARNE

Date du rapport : 21/07/2020

447LDA0402 21/07/2020 - 04:21

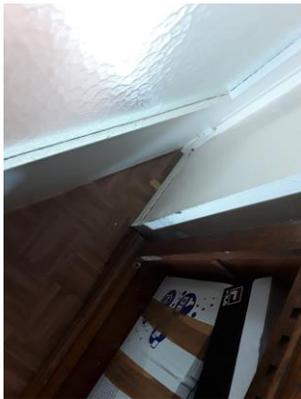
Identification : P004 (Fr1)
Pièce et étage : Dégagement R+4
Localisation : Sol
Parties d'ouvrages ou de composants : Revêtements de sols (Dalles de sol)
Descriptif Laboratoire : Revêtement souple marron
Résultat (justification) : Amiante non détectée (RESULTAT ANALYSE)

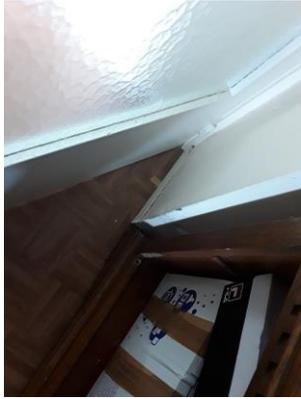
Identification : P004 (Fr2)
Pièce et étage : Dégagement R+4
Localisation : Sol
Parties d'ouvrages ou de composants : Revêtements de sols (Dalles de sol)
Descriptif Laboratoire : Colle polymère jaune non séparable + dalle dure cassante grise + colle polymère beige avec poussières non séparable
Résultat (justification) : Amiante détecté (RESULTAT ANALYSE)

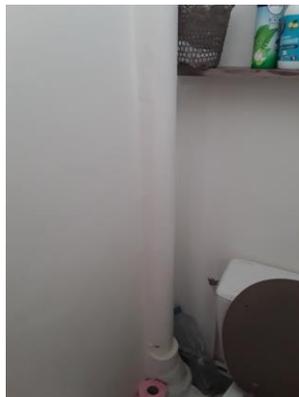
Identification : P013

Pièce et étage : WC R+4

Localisation : Du sol au plafond

Parties d'ouvrages ou de composants : Conduits de fluides (air, eau, vapeur, fumée, échappement, autres fluides) (Conduit)

Descriptif Laboratoire : Peinture non séparable + matériau plâtreux blanc en vrac avec poussières

Résultat (justification) : Amiante non détectée (RESULTAT ANALYSE)
