Rapport de mission de repérage des matériaux et produits contenant de l'amiante avant réalisation de travaux

Norme NF X 46-020 V .2017

22 RUE MARCEL RIVIERE

RAPPORT N° :	447LDD0401	Laboratoire d'Analyses :	ITGA
Repérage réalisé le :	24/10/2019	Adresse laboratoire :	3 RUE ARMAND HERPIN LACROIX - CS 46537 35065 RENNES CEDEX
Accompagnateur :		Numéro d'accréditation :	1-5967
Par :	Abdessamad RHENZOUR	Organisme d'assurance professionnelle :	AXA France
N° certificat :	DTI3342	Adresse assurance :	313 Terrasses de l'Arche 92727 NANTERRE CEDEX
Date d'obtention :	23/11/2017	N° de contrat d'assurance :	10158549604
Organisme certificateur	DEKRA 5 avenue Garlande - 92220 BAGNEUX	Date de validité :	31/12/2019

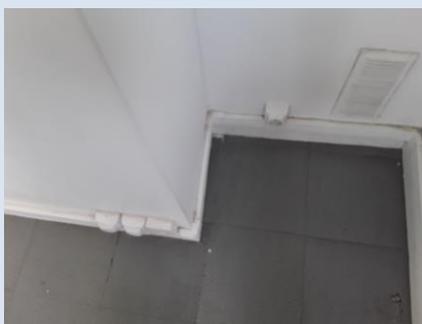
PRELEVEMENT : 447LDD0401P001			
NOM DU CLIENT	NUMERO DU DOSSIER		PIECE OU LOCAL
OPH77	447LDD0401 24/10/2019		Cuisine (Rez de chaussée)
ELEMENT	DESCRIPTIF DU LABORATOIRE	DATE DE PRELEVEMENT	NOM DE L'OPERATEUR
Dalle de sol	Revêtement cassant noir + colle polymère incolore non séparable	24/10/2019	RHENZOUR Abdessamad
LOCALISATION		RESULTAT	
Sol		Fr1:Amiante non détecté

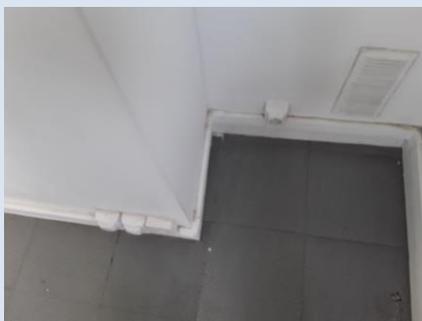
PIECE	ETAGE	ELEMENTS	DESCRIPTIF LABORATOIRE	Echantillon	REPERAGE	ETAT	RESULTAT
Cuisine	Rez de chaussée	Dalle de sol	Dalle dure cassante beige	447LDD0401P001	Sol	DEGRADATION PARTIELLE	Fr2:Amiante détecté (Chrysotile)
Cuisine	Rez de chaussée	Dalle de sol	Colle bitumineuse noire	447LDD0401P001	Sol	DEGRADATION PARTIELLE	Fr3:Amiante détecté (Chrysotile)

PRELEVEMENT : 447LDD0401P001			
NOM DU CLIENT	NUMERO DU DOSSIER		PIECE OU LOCAL
OPH77	447LDD0401 24/10/2019		Cuisine (Rez de chaussée)
ELEMENT	DESCRIPTIF DU LABORATOIRE	DATE DE PRELEVEMENT	NOM DE L'OPERATEUR
Dalle de sol	Dalle dure cassante beige	24/10/2019	RHENZOUR Abdessamad
LOCALISATION		RESULTAT	
Sol		Fr2:Amiante détecté (Chrysotile)

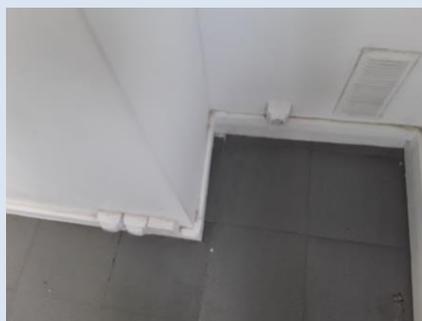
PRELEVEMENT : 447LDD0401P001			
NOM DU CLIENT	NUMERO DU DOSSIER		PIECE OU LOCAL
OPH77	447LDD0401 24/10/2019		Cuisine (Rez de chaussée)
ELEMENT	DESCRIPTIF DU LABORATOIRE	DATE DE PRELEVEMENT	NOM DE L'OPERATEUR
Dalle de sol	Colle bitumineuse noire	24/10/2019	RHENZOUR Abdessamad
LOCALISATION		RESULTAT	
Sol		Fr3:Amiante détecté (Chrysotile)

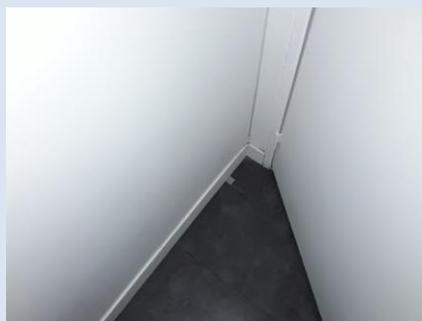
PRELEVEMENT : 447LDD0401P002			
NOM DU CLIENT	NUMERO DU DOSSIER		PIECE OU LOCAL
OPH77	447LDD0401 24/10/2019		Salle de bains (Rez de chaussée)
ELEMENT	DESCRIPTIF DU LABORATOIRE	DATE DE PRELEVEMENT	NOM DE L'OPERATEUR
Dalle de sol	Revêtement cassant gris	24/10/2019	RHENZOUR Abdessamad
LOCALISATION		RESULTAT	
Sol		Fr1:Amiante non détecté

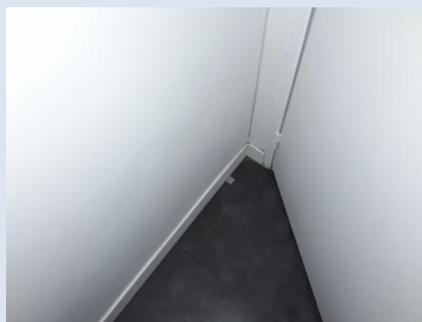
PRELEVEMENT : 447LDD0401P002			
NOM DU CLIENT	NUMERO DU DOSSIER	PIECE OU LOCAL	
OPH77	447LDD0401 24/10/2019	Salle de bains (Rez de chaussée)	
ELEMENT	DESCRIPTIF DU LABORATOIRE	DATE DE PRELEVEMENT	NOM DE L'OPERATEUR
Dalle de sol	Colle polymère incolore + colle polymère incolore avec poussières non séparable + ragréage gris non séparable	24/10/2019	RHENZOUR Abdessamad
LOCALISATION		RESULTAT	
Sol		Fr2:Amiante non détecté	
EMPLACEMENT

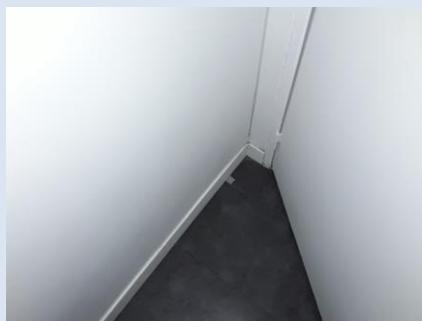
PRELEVEMENT : 447LDD0401P002			
NOM DU CLIENT	NUMERO DU DOSSIER	PIECE OU LOCAL	
OPH77	447LDD0401 24/10/2019	Salle de bains (Rez de chaussée)	
ELEMENT	DESCRIPTIF DU LABORATOIRE	DATE DE PRELEVEMENT	NOM DE L'OPERATEUR
Dalle de sol	Revêtement cassant noir	24/10/2019	RHENZOUR Abdessamad
LOCALISATION		RESULTAT	
Sol		Fr3:Amiante non détecté	
EMPLACEMENT

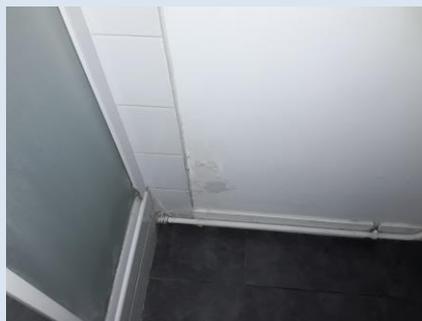
PRELEVEMENT : 447LDD0401P003			
NOM DU CLIENT	NUMERO DU DOSSIER		PIECE OU LOCAL
OPH77	447LDD0401 24/10/2019		Salle de bains (Rez de chaussée)
ELEMENT	DESCRIPTIF DU LABORATOIRE	DATE DE PRELEVEMENT	NOM DE L'OPERATEUR
Enduit / Peinture béton	Peintures multiples en vrac + enduit plâtreux blanc en vrac non séparable	24/10/2019	RHENZOUR Abdessamad
LOCALISATION		RESULTAT	
Mur B		Amiante non détecté

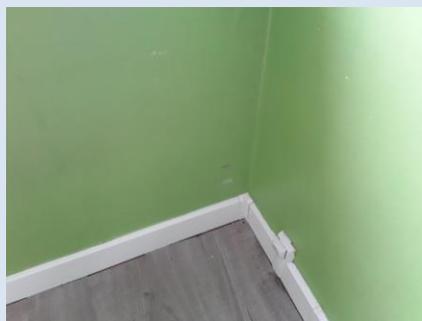
PRELEVEMENT : 447LDD0401P004			
NOM DU CLIENT	NUMERO DU DOSSIER		PIECE OU LOCAL
OPH77	447LDD0401 24/10/2019		Chambre 1 (Rez de chaussée)
ELEMENT	DESCRIPTIF DU LABORATOIRE	DATE DE PRELEVEMENT	NOM DE L'OPERATEUR
Enduit / Peinture béton	Peinture en faible quantité en vrac non séparable + enduit plâtreux blanc en vrac	24/10/2019	RHENZOUR Abdessamad
LOCALISATION		RESULTAT	
Mur B		Amiante non détecté

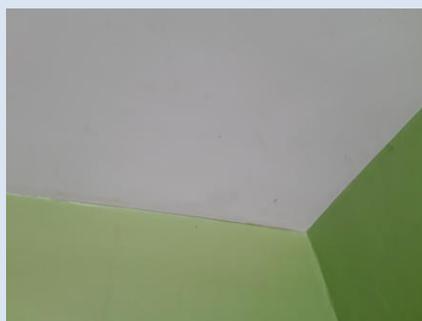
PRELEVEMENT : 447LDD0401P005			
NOM DU CLIENT	NUMERO DU DOSSIER		PIECE OU LOCAL
OPH77	447LDD0401 24/10/2019		Chambre 1 (Rez de chaussée)
ELEMENT	DESCRIPTIF DU LABORATOIRE	DATE DE PRELEVEMENT	NOM DE L'OPERATEUR
Enduit / Peinture béton	Peinture + enduit plâtreux blanc en vrac non séparable	24/10/2019	RHENZOUR Abdessamad
LOCALISATION		RESULTAT	
Plafond		Amiante non détecté

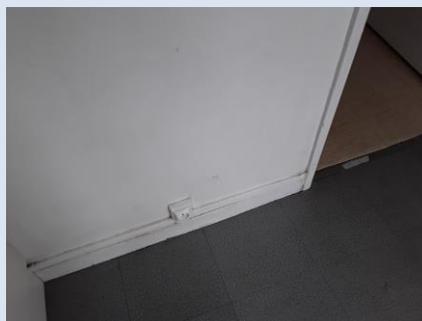
PRELEVEMENT : 447LDD0401P006			
NOM DU CLIENT	NUMERO DU DOSSIER		PIECE OU LOCAL
OPH77	447LDD0401 24/10/2019		Cuisine (Rez de chaussée)
ELEMENT	DESCRIPTIF DU LABORATOIRE	DATE DE PRELEVEMENT	NOM DE L'OPERATEUR
Enduit / Peinture	Peintures multiples non séparable + enduit plâtreux blanc en vrac non séparable	24/10/2019	RHENZOUR Abdessamad
LOCALISATION		RESULTAT	
Mur F		Amiante non détecté
