Rapport de mission de repérage des matériaux et produits contenant de l'amiante avant réalisation de travaux

Norme NF X 46-020 V .2017

23 Rue Henri Guillaud - Logement 346 - ESC AK - R+3

77400 LAGNY SUR MARNE

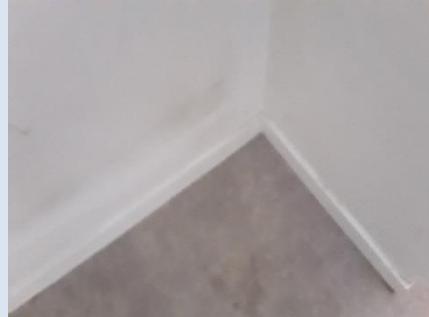
PRELEVEMENT : 447LBK0302P001			
NOM DU CLIENT	NUMERO DU DOSSIER	PIECE OU LOCAL	
HABITAT 77-OHP DE SEINE ET MARNE	447LBK0302 10/01/2020	Cuisine (R+3)	
ELEMENT	DESCRIPTIF DU LABORATOIRE	DATE DE PRELEVEMENT	NOM DE L'OPERATEUR
Revêtement de sols	Colle polymère jaune non séparable + dalle dure cassante grise	10/01/2020	GONZALES Vincent
LOCALISATION	RESULTAT		
Sol	Fr1:Amiante détecté (Chrysotile)		
EMPLACEMENT

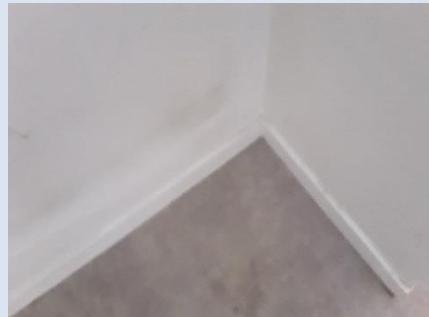
PRELEVEMENT : 447LBK0302P001			
NOM DU CLIENT	NUMERO DU DOSSIER	PIECE OU LOCAL	
HABITAT 77-OHP DE SEINE ET MARNE	447LBK0302 10/01/2020	Cuisine (R+3)	
ELEMENT	DESCRIPTIF DU LABORATOIRE	DATE DE PRELEVEMENT	NOM DE L'OPERATEUR
Revêtement de sols	Colle bitumineuse noire avec poussières	10/01/2020	GONZALES Vincent
LOCALISATION	RESULTAT		
Sol	Fr2:Amiante détecté (Chrysotile)		
EMPLACEMENT

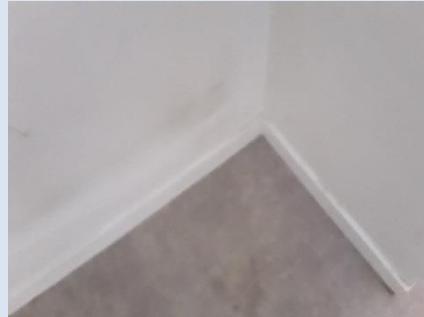
PRELEVEMENT : 447LBK0302P001

NOM DU CLIENT	NUMERO DU DOSSIER	PIECE OU LOCAL	
HABITAT 77-OHP DE SEINE ET MARNE	447LBK0302 10/01/2020	Cuisine (R+3)	
ELEMENT	DESCRIPTIF DU LABORATOIRE	DATE DE PRELEVEMENT	NOM DE L'OPERATEUR
Revêtement de sols	Colle polymère blanche avec couche en toile + revêtement souple beige	10/01/2020	GONZALES Vincent
LOCALISATION	RESULTAT		
Sol	Fr3:Amiante non détecté		
EMPLACEMENT

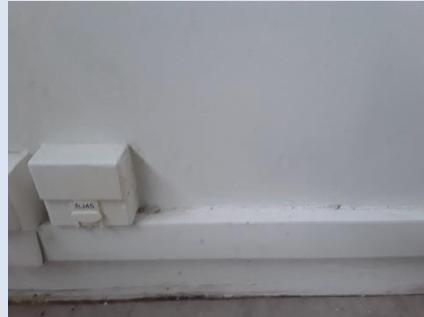
PRELEVEMENT : 447LBK0302P002

NOM DU CLIENT	NUMERO DU DOSSIER	PIECE OU LOCAL	
HABITAT 77-OHP DE SEINE ET MARNE	447LBK0302 10/01/2020	Cuisine (R+3)	
ELEMENT	DESCRIPTIF DU LABORATOIRE	DATE DE PRELEVEMENT	NOM DE L'OPERATEUR
Peinture	Peintures multiples non séparable + matériau plâtreux blanc en vrac	10/01/2020	GONZALES Vincent
LOCALISATION	RESULTAT		
Mur E	Amiante non détecté		
EMPLACEMENT

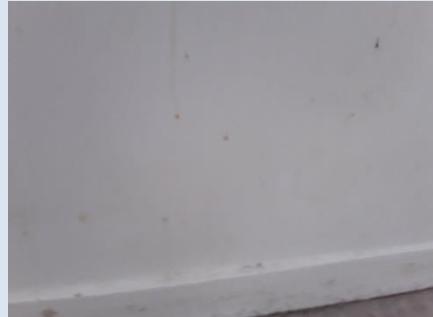
PRELEVEMENT : 447LBK0302P003

NOM DU CLIENT	NUMERO DU DOSSIER	PIECE OU LOCAL	
HABITAT 77-OHP DE SEINE ET MARNE	447LBK0302 10/01/2020	Cuisine (R+3)	
ELEMENT	DESCRIPTIF DU LABORATOIRE	DATE DE PRELEVEMENT	NOM DE L'OPERATEUR
Peinture	Peinture non séparable + matériau plâtreux blanc en vrac	10/01/2020	GONZALES Vincent
LOCALISATION	RESULTAT		
Mur B	Amiante non détecté		
EMPLACEMENT

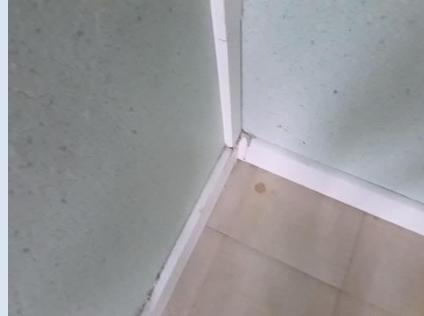
PRELEVEMENT : 447LBK0302P005

NOM DU CLIENT	NUMERO DU DOSSIER	PIECE OU LOCAL			
HABITAT 77-OHP DE SEINE ET MARNE	447LBK0302 10/01/2020	Chambre 3 (R+3)			
ELEMENT	DESCRIPTIF DU LABORATOIRE	DATE DE PRELEVEMENT	NOM DE L'OPERATEUR		
Dalle de sol	Revêtement cassant beige	10/01/2020	GONZALES Vincent		
LOCALISATION			RESULTAT		
Sol			Fr1:Amiante non détecté		
EMPLACEMENT

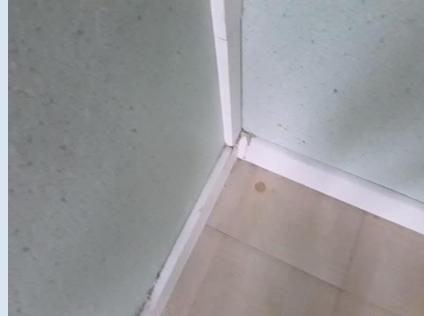
PRELEVEMENT : 447LBK0302P005

NOM DU CLIENT	NUMERO DU DOSSIER	PIECE OU LOCAL			
HABITAT 77-OHP DE SEINE ET MARNE	447LBK0302 10/01/2020	Chambre 3 (R+3)			
ELEMENT	DESCRIPTIF DU LABORATOIRE	DATE DE PRELEVEMENT	NOM DE L'OPERATEUR		
Dalle de sol	Colle polymère jaune + ragréage gris non séparable + matériau blanc non séparable	10/01/2020	GONZALES Vincent		
LOCALISATION			RESULTAT		
Sol			Fr2:Amiante non détecté		
EMPLACEMENT

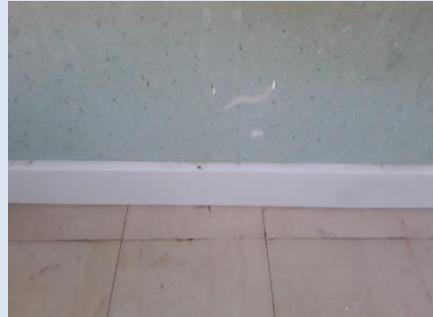
PRELEVEMENT : 447LBK0302P006

NOM DU CLIENT	NUMERO DU DOSSIER	PIECE OU LOCAL			
HABITAT 77-OHP DE SEINE ET MARNE	447LBK0302 10/01/2020	Chambre 3 (R+3)			
ELEMENT	DESCRIPTIF DU LABORATOIRE	DATE DE PRELEVEMENT	NOM DE L'OPERATEUR		
Papier peint	Papier peint non séparable + matériau plâtreux blanc	10/01/2020	GONZALES Vincent		
LOCALISATION			RESULTAT		
Mur C			Amiante non détecté		
EMPLACEMENT

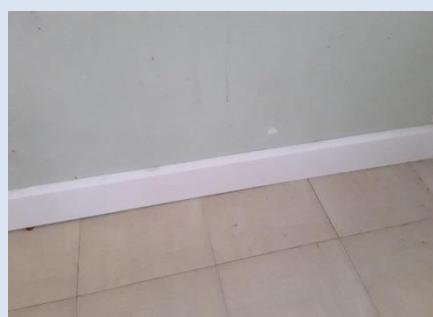
PRELEVEMENT : 447LBK0302P007

NOM DU CLIENT	NUMERO DU DOSSIER	PIECE OU LOCAL			
HABITAT 77-OHP DE SEINE ET MARNE	447LBK0302 10/01/2020	Chambre 3 (R+3)			
ELEMENT	DESCRIPTIF DU LABORATOIRE	DATE DE PRELEVEMENT	NOM DE L'OPERATEUR		
Papier peint	Peinture non séparable + matériau plâtreux blanc en vrac	10/01/2020	GONZALES Vincent		
LOCALISATION			RESULTAT		
Mur B			Amiante non détecté		
EMPLACEMENT

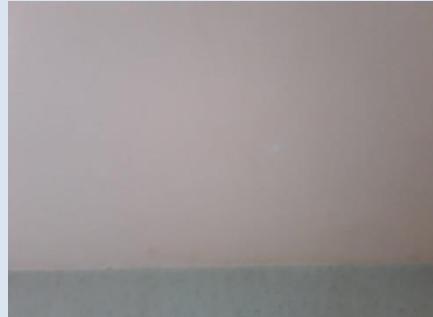
PRELEVEMENT : 447LBK0302P008

NOM DU CLIENT	NUMERO DU DOSSIER	PIECE OU LOCAL	
HABITAT 77-OHP DE SEINE ET MARNE	447LBK0302 10/01/2020	Chambre 3 (R+3)	
ELEMENT	DESCRIPTIF DU LABORATOIRE	DATE DE PRELEVEMENT	NOM DE L'OPERATEUR
Peinture	Peinture non séparable + matériau plâtreux blanc en vrac	10/01/2020	GONZALES Vincent
LOCALISATION	RESULTAT		
Plafond	Amiante non détecté		
EMPLACEMENT

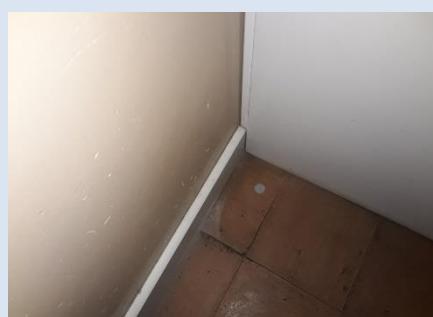
PRELEVEMENT : 447LBK0302P009

NOM DU CLIENT	NUMERO DU DOSSIER	PIECE OU LOCAL	
HABITAT 77-OHP DE SEINE ET MARNE	447LBK0302 10/01/2020	Entrée (R+3)	
ELEMENT	DESCRIPTIF DU LABORATOIRE	DATE DE PRELEVEMENT	NOM DE L'OPERATEUR
Dalle de sol	Colle polymère jaune + ragréage gris non séparable + colle bitumineuse noire non séparable + matériau blanc non séparable	10/01/2020	GONZALES Vincent
LOCALISATION	RESULTAT		
Sol	Fr1:Amiante non détecté		
EMPLACEMENT

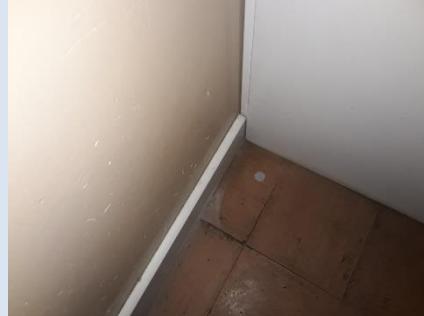
PRELEVEMENT : 447LBK0302P009

NOM DU CLIENT	NUMERO DU DOSSIER	PIECE OU LOCAL			
HABITAT 77-OHP DE SEINE ET MARNE	447LBK0302 10/01/2020	Entrée (R+3)			
ELEMENT	DESCRIPTIF DU LABORATOIRE	DATE DE PRELEVEMENT	NOM DE L'OPERATEUR		
Dalle de sol	Dalle dure cassante marron	10/01/2020	GONZALES Vincent		
LOCALISATION		RESULTAT			
Sol		Fr2:Amiante non détecté			
EMPLACEMENT

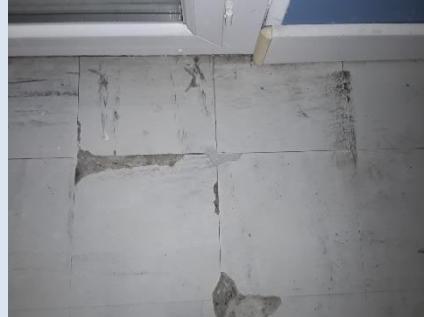
PRELEVEMENT : 447LBK0302P010

Chambre 2	R+3	Dalle de sol	Dalle dure cassante beige	Sol	447LBK0302P010	RESULTAT ANALYSE	DEGRADATIO N PARTIELLE	Fr1:Amiant e détecté (Chrysotile)
Chambre 1	R+3	Dalle de sol	Dalle dure cassante beige	Sol	447LBK0302P010	ZPSO	DEGRADATIO N PARTIELLE	Fr1:Amiant e détecté (Chrysotile)
Séjour / Salon	R+3	Dalle de sol	Dalle dure cassante beige	Sol	447LBK0302P010	ZPSO	DEGRADATIO N PARTIELLE	Fr1:Amiant e détecté (Chrysotile)

NOM DU CLIENT	NUMERO DU DOSSIER	PIECE OU LOCAL			
HABITAT 77-OHP DE SEINE ET MARNE	447LBK0302 10/01/2020	Chambre 2 (R+3)			
ELEMENT	DESCRIPTIF DU LABORATOIRE	DATE DE PRELEVEMENT	NOM DE L'OPERATEUR		
Dalle de sol	Dalle dure cassante beige	10/01/2020	GONZALES Vincent		
LOCALISATION		RESULTAT			
Sol		Fr1:Amiante détecté (Chrysotile)			
EMPLACEMENT

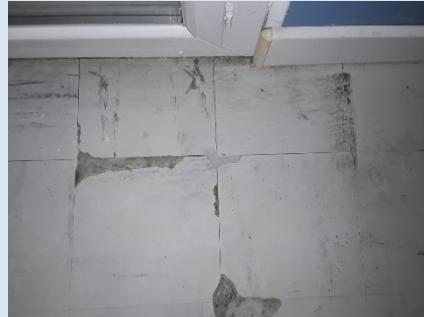
PRELEVEMENT : 447LBK0302P010

NOM DU CLIENT	NUMERO DU DOSSIER	PIECE OU LOCAL	
HABITAT 77-OHP DE SEINE ET MARNE	447LBK0302 10/01/2020	Chambre 2 (R+3)	
ELEMENT	DESCRIPTIF DU LABORATOIRE	DATE DE PRELEVEMENT	NOM DE L'OPERATEUR
Dalle de sol	Colle polymère jaune + râgréage gris non séparable + matériau blanc non séparable	10/01/2020	GONZALES Vincent
LOCALISATION		RESULTAT	
Sol		Fr2:Amiante non détecté	
EMPLACEMENT
