Rapport de mission de repérage des matériaux et produits contenant de l'amiante dans les immeubles bâtis avant réalisation de travaux

Numéro de dossier : **RAAT-447LAA0101**
Date du repérage : **01/08/2022**

Immeuble bâti visité	
Adresse	Rue : 12 Allée des Hetres Pourpres (447LAA0101) Bât., escalier, niveau, appartement n°, lot n°: Bat. 12; Esc. 12; Etage 1; Porte 0101, Lot numéro 447LAA0101 Code postal, ville : . 77400 LAGNY SUR MARNE
Périmètre de repérage : Ensemble du logement
Type de logement : Appartement - T2
Fonction principale du bâtiment : Habitation (partie privative d'immeuble)
Date de construction : NC

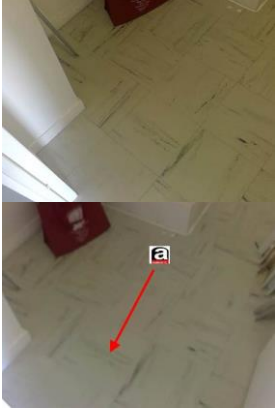
ZPSO-001	<p><u>Localisation</u> : Cuisine; WC; Salle de bains <u>Echantillons</u> : Ech.001 <u>Description</u> : Dalle de sol</p>	Présence d'amiante (Après analyse en laboratoire)

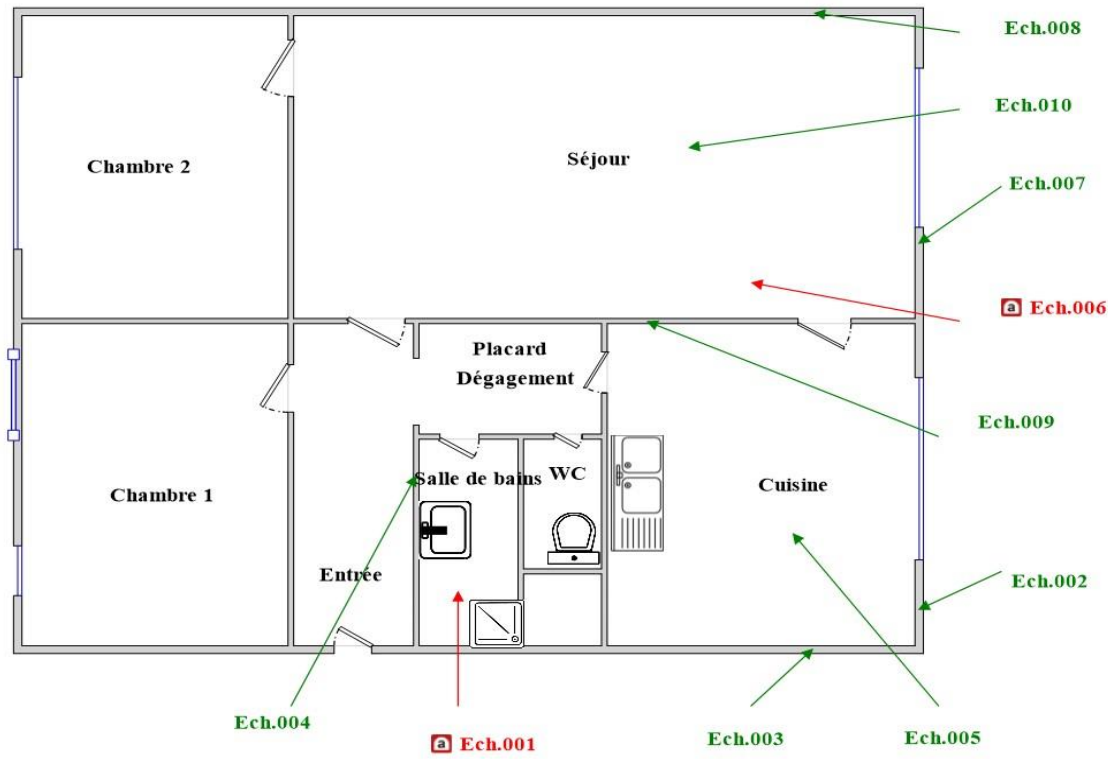
Localisation des prélèvements ou des matériaux amiantés

Zone en rouge : matériaux amiantés

Zone orange : matériaux susceptibles de contenir de l'amiante

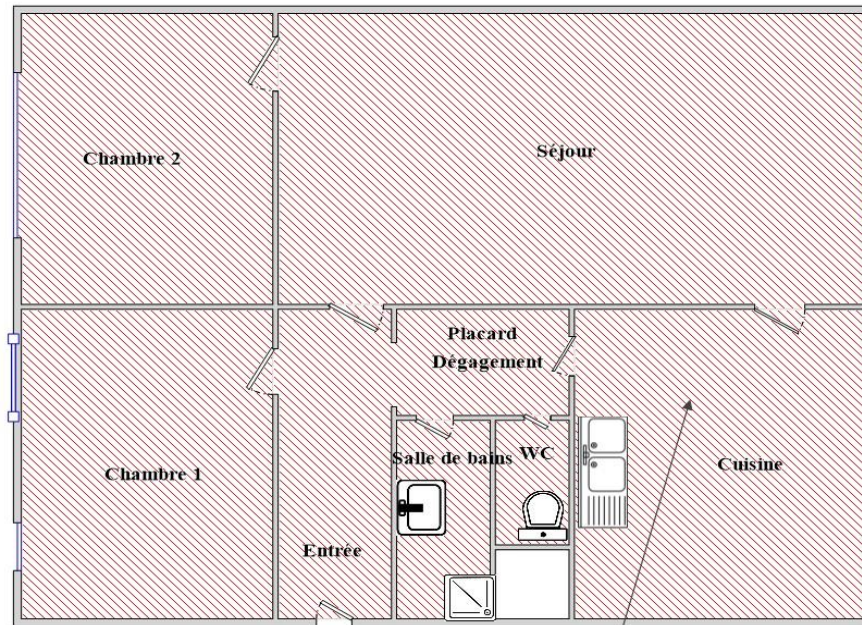
Dalle de sol + colle
