**Rapport de mission de repérage des matériaux et produits contenant de l'amiante dans les immeubles bâtis avant réalisation de travaux**

Numéro de dossier : RAAT-447LBM0402  
Date du repérage : 10/03/2022

Immeuble bâti visité	
Adresse	Rue : ..... <b>27 Rye Henri Guillaumet (447LBM0402)</b> Bât., escalier, niveau, appartement n°, lot n°: <b>Bat. 27; Esc. 27; Etage 4; Porte 0402 Lot numéro 447LBM0402,</b> Code postal, ville : . <b>77400 LAGNY SUR MARNE</b>
Périmètre de repérage :	..... <b>Ensemble du logement</b>
Type de logement :	..... <b>Appartement - T3</b>
Fonction principale du bâtiment :	..... <b>Habitation (partie privative d'immeuble)</b>
Date de construction :	..... <b>NC</b>

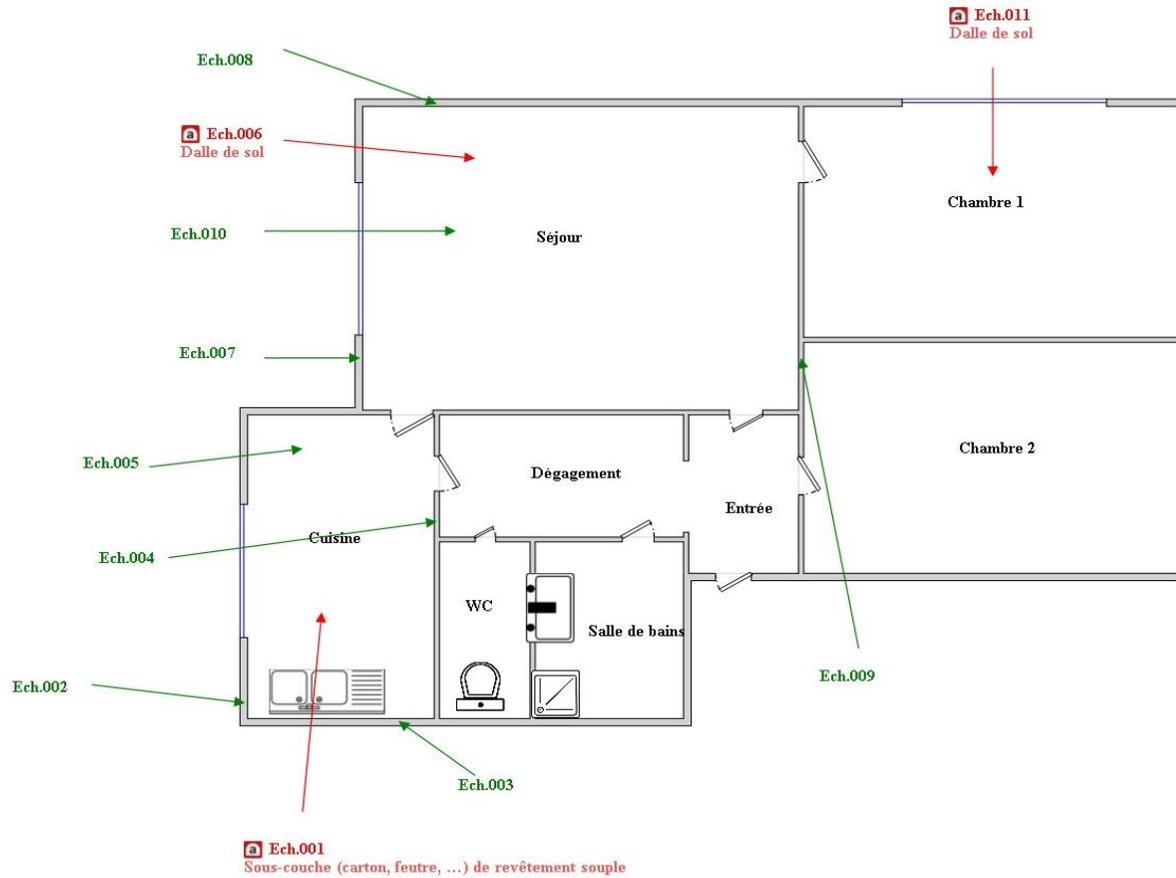
## 7.1 Schéma de repérage

### Localisation des prélèvements ou des matériaux amiantés

**Zone en rouge : matériaux amiantés**  
**Zone orange : matériaux susceptibles de contenir de l'amiante**

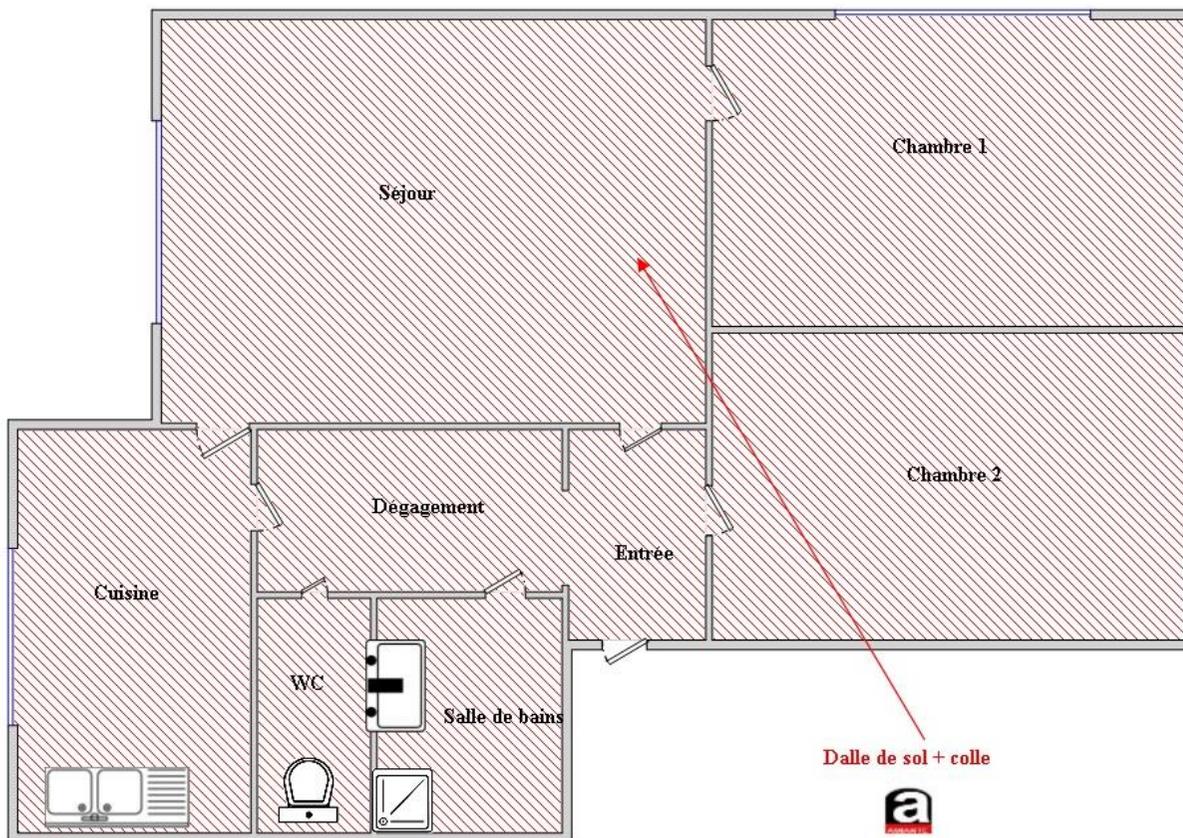
### Localisation des prélèvements ou des matériaux amiantés
