Rapport de mission de repérage des matériaux et produits contenant de l'amiante dans les immeubles bâtis avant réalisation de travaux

Numéro de dossier : RAAT-447LCA0302
Date du repérage : 01/08/2022

Immeuble bâti visité	
Adresse	Rue : 1 Rue Louis blériot (447LCA0302) Bât., escalier, niveau, appartement n°, lot n°: Bat. 1; Esc. 1; Etage 3; Porte 0302, Lot numéro 447LCA0302 Code postal, ville : . 77400 LAGNY SUR MARNE
Périmètre de repérage : Ensemble de logement
Type de logement : Appartement - T1
Fonction principale du bâtiment : Habitation (partie privative d'immeuble)
Date de construction : NC

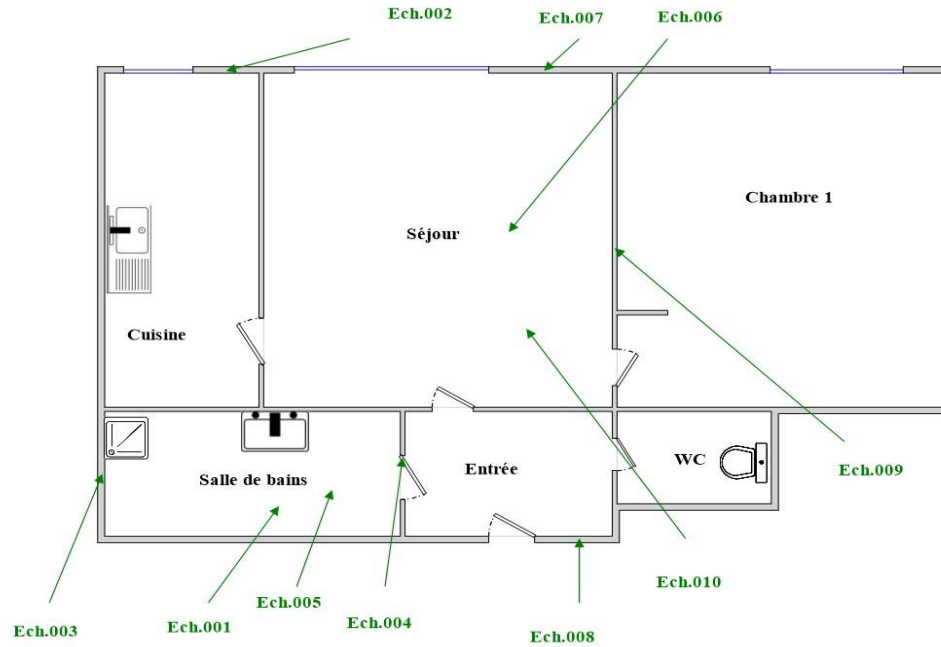
Bâtiment – Niveau : Croquis 1

Localisation des prélèvements ou des matériaux amiantés
