Rapport de mission de repérage des matériaux et produits contenant de l'amiante dans les immeubles bâtis avant réalisation de travaux

Numéro de dossier : RAAT-447LCD0402
Date du repérage : 08/09/2022

Immeuble bâti visité	
Adresse	Rue : 7 rue Louis Bleriot (447LCD0402) Bât., escalier, niveau, appartement n°, lot n°: Bat. 7; Etage 4; Porte 285, Lot numéro 447LCD0402 Code postal, ville : . 77400 LAGNY SUR MARNE (France)
Périmètre de repérage : Voir BC
Type de logement : Appartement - T4
Fonction principale du bâtiment : Habitation (partie privative d'immeuble)
Date de construction : < 1997

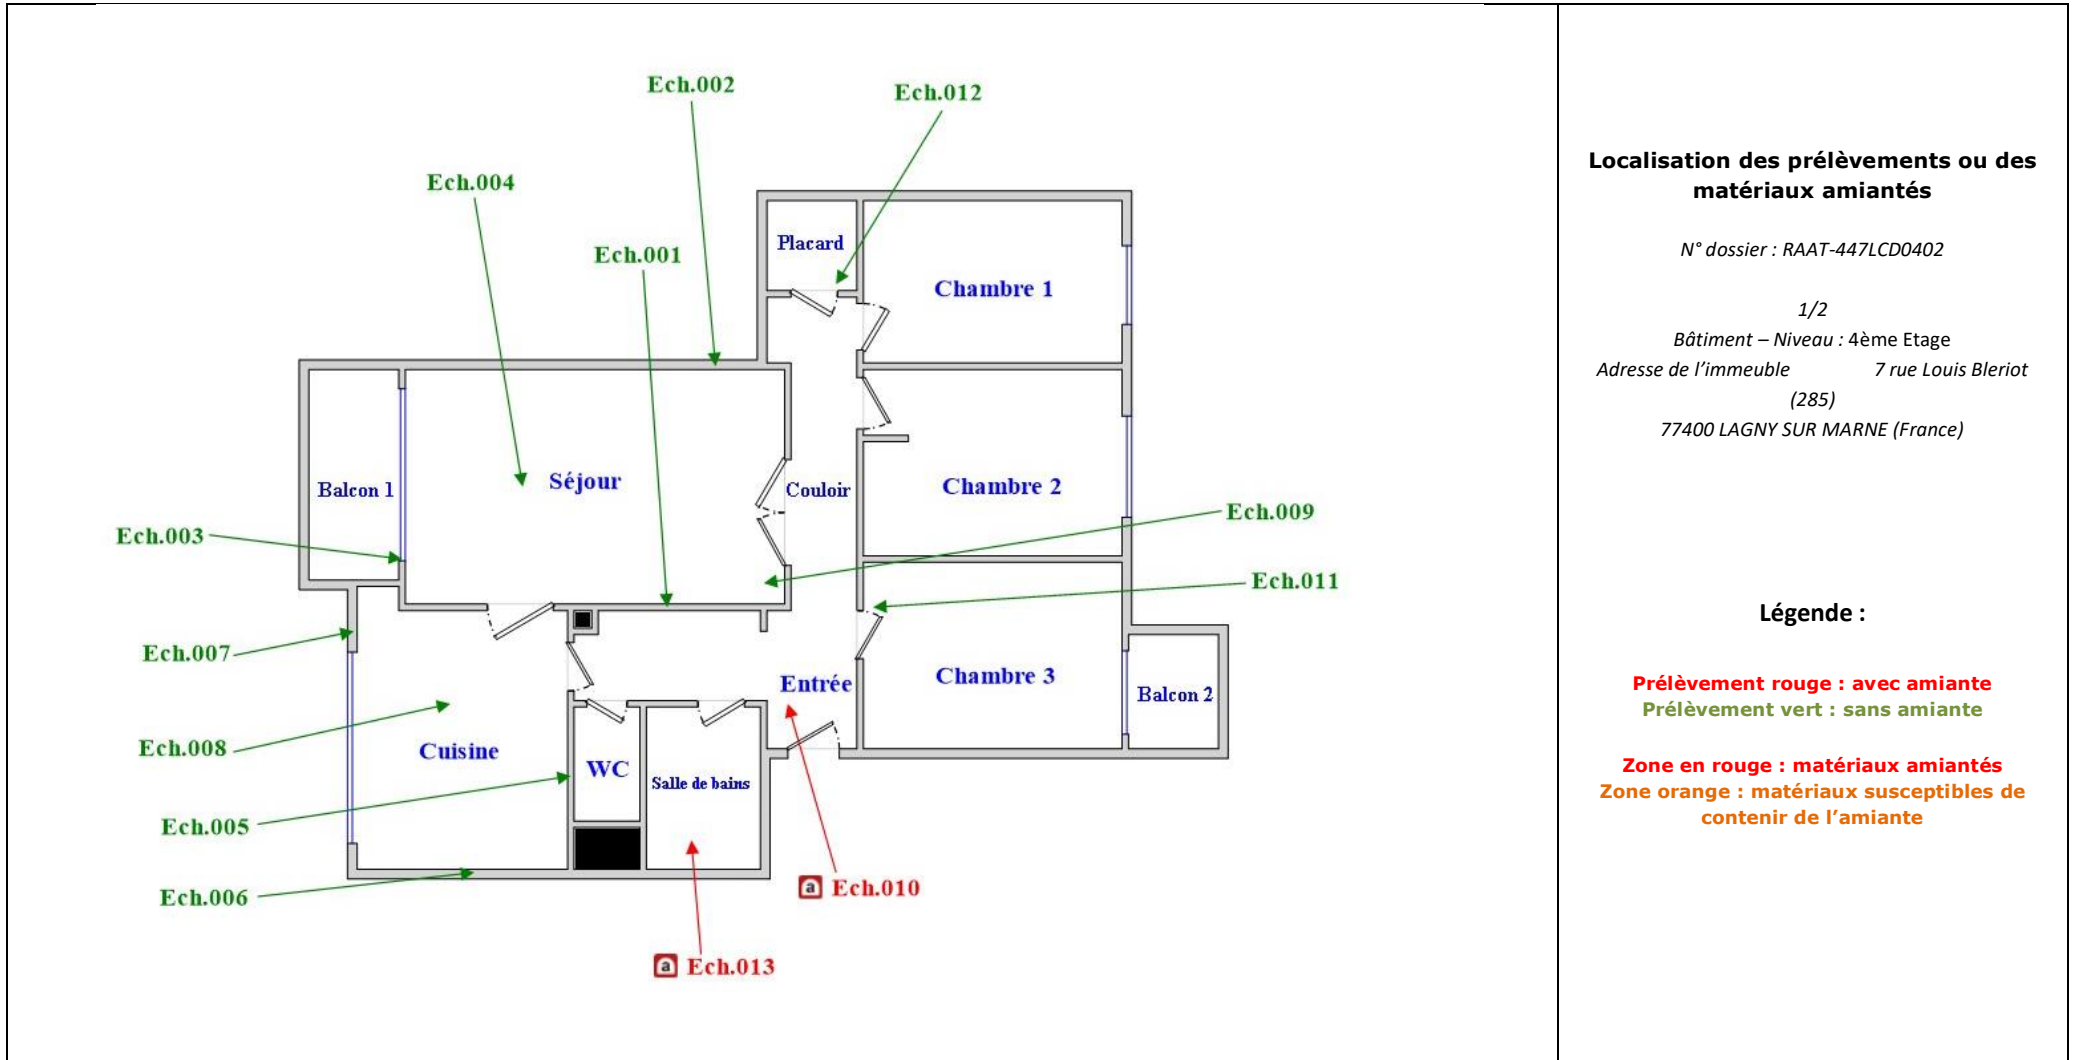
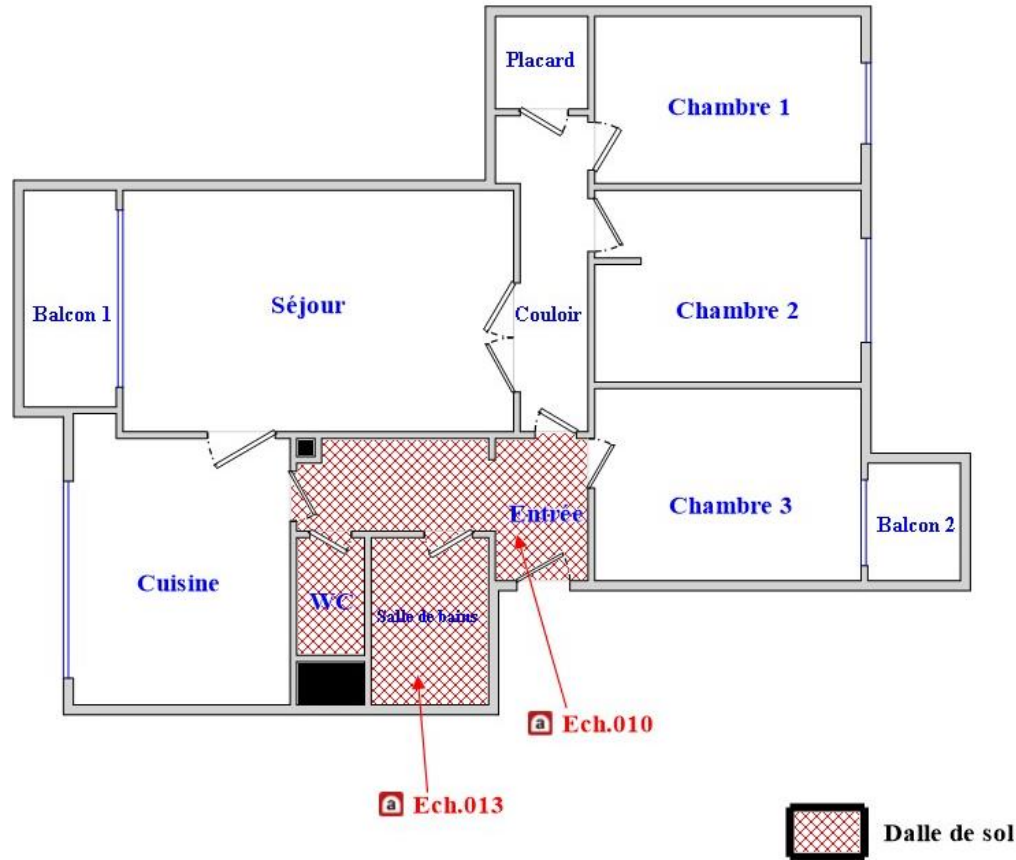
Localisation des prélèvements ou des matériaux amiantés

Bâtiment – Niveau : 4ème Etage 2

Prélèvement rouge : avec amiante
Prélèvement vert : sans amiante

Zone en rouge : matériaux amiantés
Zone orange : matériaux susceptibles de contenir de l'amiante
