Rapport de mission de repérage des matériaux et produits contenant de l'amiante dans les immeubles bâtis avant réalisation de travaux

Numéro de dossier : **RAAT-447LDD0102**
Date du repérage : **02/09/2022**

Immeuble bâti visité	
Adresse	Rue : 22 Rue Marcel Riviere (447LDD0102) Bât., escalier, niveau, appartement n°, lot n°: Bat. 22; Esc.22; Etage 1; Porte 102, Lot numéro 447LDD0102 Code postal, ville : . 77400 LAGNY SUR MARNE
Périmètre de repérage : Ensemble du logement
Type de logement : Appartement
Fonction principale du bâtiment : Habitation (partie privative d'immeuble)
Date de construction : NC

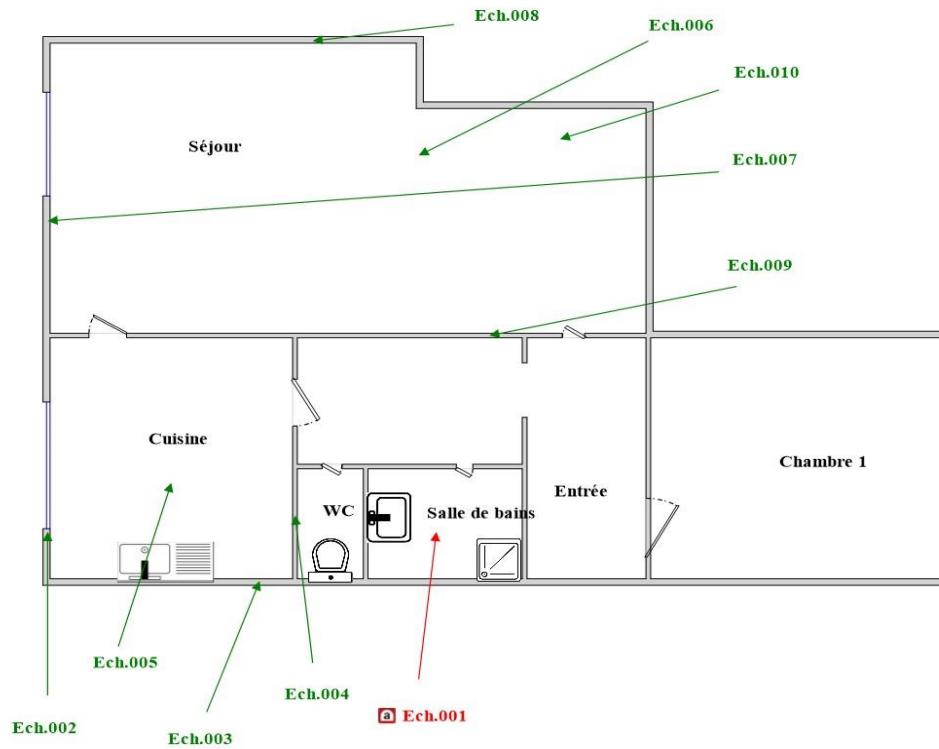
Bâtiment – Niveau : Croquis 1

Localisation des prélèvements ou des matériaux amiantés

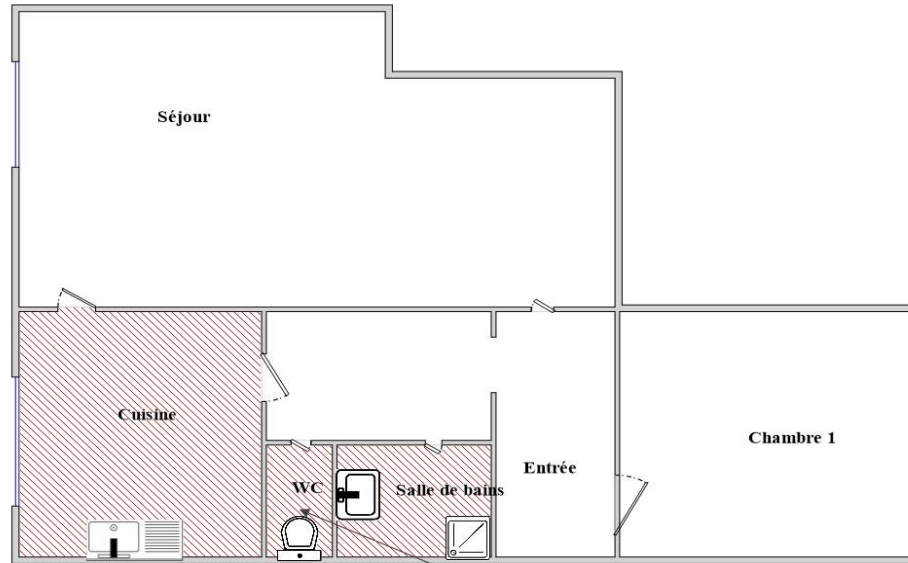
Bâtiment – Niveau : Croquis 1 2

Dalle de sol + colle
