## Rapport de mission de repérage des matériaux et produits contenant de l'amiante avant réalisation de travaux

**Référence : RAAT\_447LAA0201**

Le 01/09/2021

Adresse : 12 allée Des Hêtres Pourpres 77400 LAGNY-SUR-MARNE

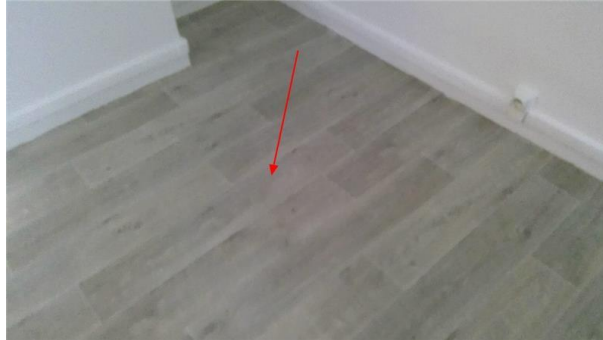
**PRELEVEMENT : P001**

Nom du client	Numéro de dossier	Localisation
HABITAT 77 OPH DE SEINE ET MARNE	RAAT_447LAA0201	2ème - Cuisine Plancher - Sol
Nom de l'opérateur	Date de prélèvement	Matériau
MARTIN Olivier	01/09/2021	Ragréage / colle - Linoleum
Résultat amiante		
Présence d'amiante (Fibres d'amiante de type chrysotile)

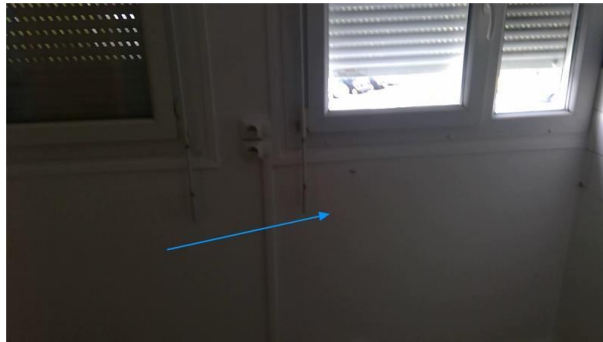
**PRELEVEMENT : P002**

Nom du client	Numéro de dossier	Localisation
HABITAT 77 OPH DE SEINE ET MARNE	RAAT_447LAA0201	2ème - Cuisine Mur façade - C
Nom de l'opérateur	Date de prélèvement	Matériau
MARTIN Olivier	01/09/2021	Béton / Enduit / Plâtre - Peinture
Résultat amiante		
absence d'amiante

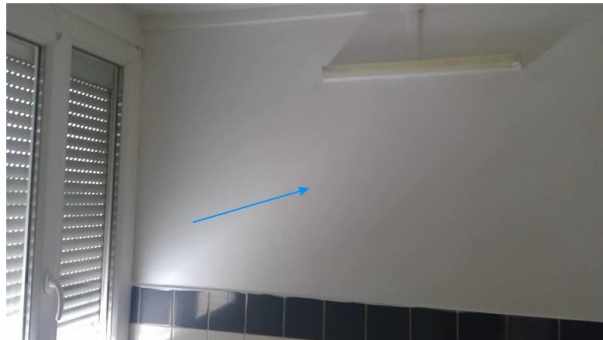
### PRELEVEMENT : P003

Nom du client	Numéro de dossier	Localisation
HABITAT 77 OPH DE SEINE ET MARNE	RAAT_447LAA0201	2ème - Cuisine Mur - D
Nom de l'opérateur	Date de prélèvement	Matériau
MARTIN Olivier	01/09/2021	Béton / Enduit / Plâtre - Peinture
<b>Résultat amiante</b>		
absence d'amiante

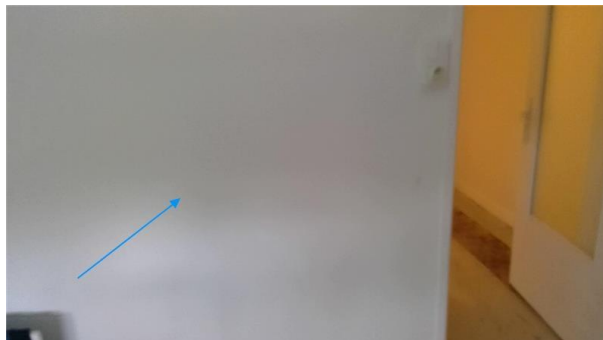
### PRELEVEMENT : P004

Nom du client	Numéro de dossier	Localisation
HABITAT 77 OPH DE SEINE ET MARNE	RAAT_447LAA0201	2ème - Cuisine Cloisons - A, B
Nom de l'opérateur	Date de prélèvement	Matériau
MARTIN Olivier	01/09/2021	Enduit / Plâtre - Peinture
<b>Résultat amiante</b>		
absence d'amiante

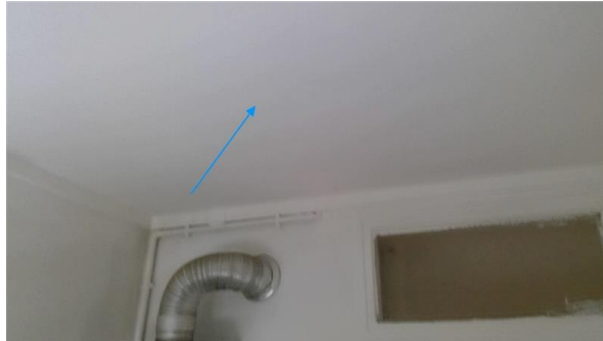
### PRELEVEMENT : P005

Nom du client	Numéro de dossier	Localisation
HABITAT 77 OPH DE SEINE ET MARNE	RAAT_447LAA0201	2ème - Cuisine Plafond - Plafond
Nom de l'opérateur	Date de prélèvement	Matériau
MARTIN Olivier	01/09/2021	Enduit / Plâtre - Peinture
Résultat amiante		
absence d'amiante

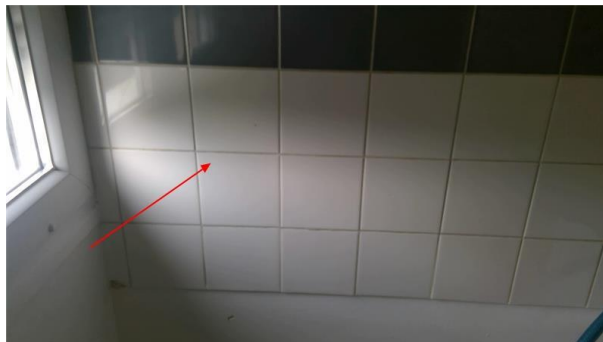
### PRELEVEMENT : P006

Nom du client	Numéro de dossier	Localisation
HABITAT 77 OPH DE SEINE ET MARNE	RAAT_447LAA0201	2ème - Cuisine Mur - D
Nom de l'opérateur	Date de prélèvement	Matériau
MARTIN Olivier	01/09/2021	Colle - Faïence
Résultat amiante		
Présence d'amiante (Fibres d'amiante de type chrysotile)

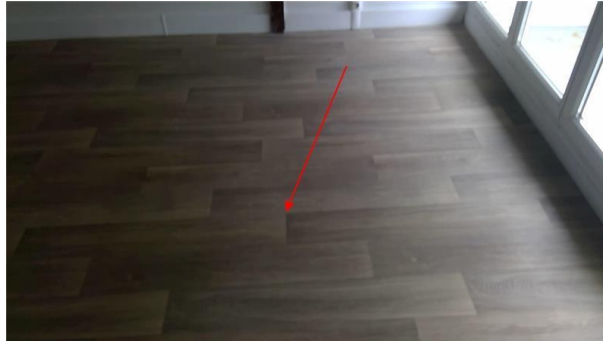
### PRELEVEMENT : P007

Nom du client	Numéro de dossier	Localisation
HABITAT 77 OPH DE SEINE ET MARNE	RAAT_447LAA0201	2ème - Séjour Plancher - Sol
Nom de l'opérateur	Date de prélèvement	Matériau
MARTIN Olivier	01/09/2021	Ragréage / colle - Linoleum
Résultat amiante		
Présence d'amiante (Fibres d'amiante de type chrysotile)

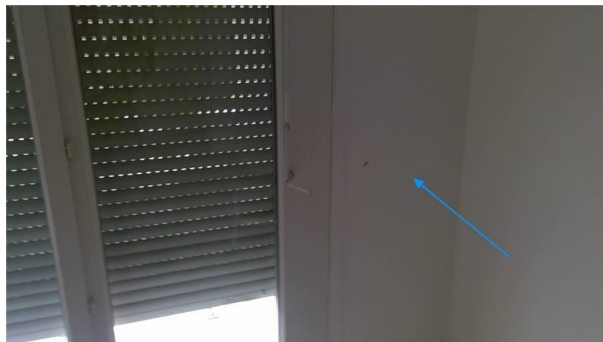
### PRELEVEMENT : P008

Nom du client	Numéro de dossier	Localisation
HABITAT 77 OPH DE SEINE ET MARNE	RAAT_447LAA0201	2ème - Séjour Mur façade - D
Nom de l'opérateur	Date de prélèvement	Matériau
MARTIN Olivier	01/09/2021	Béton / Enduit / Plâtre - Peinture
Résultat amiante		
absence d'amiante

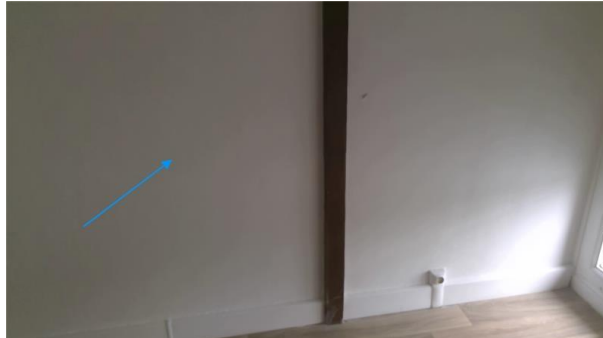
### PRELEVEMENT : P009

Nom du client	Numéro de dossier	Localisation
HABITAT 77 OPH DE SEINE ET MARNE	RAAT_447LAA0201	2ème - Séjour Mur - C
Nom de l'opérateur	Date de prélèvement	Matériau
MARTIN Olivier	01/09/2021	Béton / Enduit / Plâtre - Peinture
Résultat amiante		
absence d'amiante

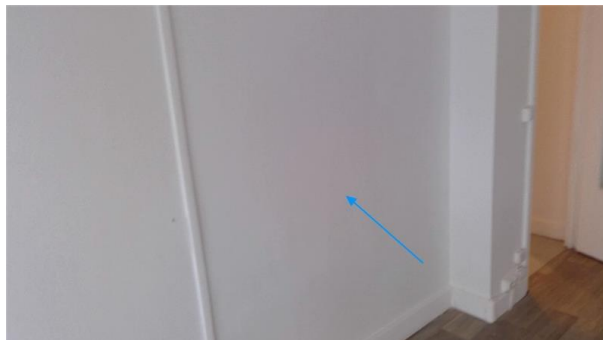
### PRELEVEMENT : P010

Nom du client	Numéro de dossier	Localisation
HABITAT 77 OPH DE SEINE ET MARNE	RAAT_447LAA0201	2ème - Séjour Cloisons - A, B
Nom de l'opérateur	Date de prélèvement	Matériau
MARTIN Olivier	01/09/2021	Enduit / Plâtre - Peinture
Résultat amiante		
absence d'amiante

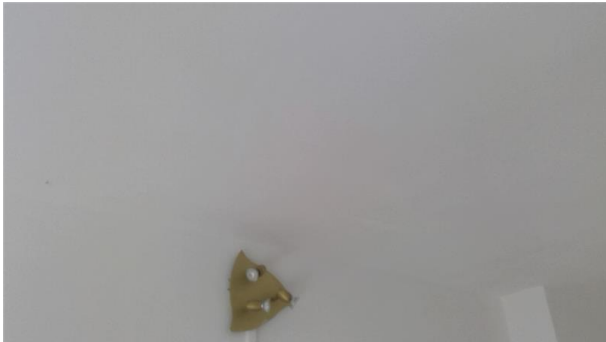
PRELEVEMENT : P011		
Emplacement

Nom du client	Numéro de dossier	Localisation
HABITAT 77 OPH DE SEINE ET MARNE	RAAT_447LAA0201	2ème - Séjour Plafond - Plafond
Nom de l'opérateur	Date de prélèvement	Matériau
MARTIN Olivier	01/09/2021	Enduit / Plâtre - Peinture
Résultat amiante		
absence d'amiante

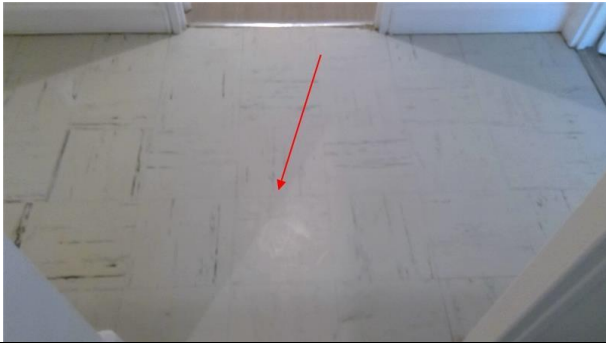
PRELEVEMENT : P012		
Emplacement

Nom du client	Numéro de dossier	Localisation
HABITAT 77 OPH DE SEINE ET MARNE	RAAT_447LAA0201	2ème - Entrée Plancher - Sol
Nom de l'opérateur	Date de prélèvement	Matériau
MARTIN Olivier	01/09/2021	Ragréage / colle - Dalles de sol
Résultat amiante		
Présence d'amiante (Fibres d'amiante de type chrysotile)

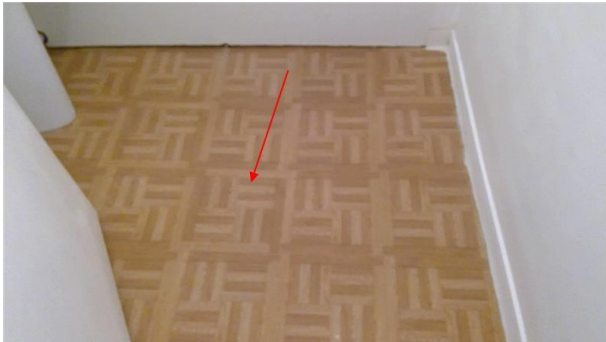
PRELEVEMENT : P013		
Emplacement

Nom du client	Numéro de dossier	Localisation
HABITAT 77 OPH DE SEINE ET MARNE	RAAT_447LAA0201	2ème - Salle de Bains Plancher - Sol
Nom de l'opérateur	Date de prélèvement	Matériau
MARTIN Olivier	01/09/2021	Ragréage / colle - Dalles de sol
Résultat amiante		
Présence d'amiante (Fibres d'amiante de type chrysotile)

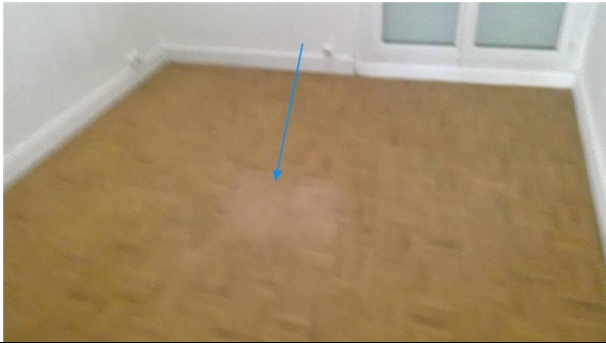
PRELEVEMENT : P014		
Emplacement

Nom du client	Numéro de dossier	Localisation
HABITAT 77 OPH DE SEINE ET MARNE	RAAT_447LAA0201	2ème - Chambre n°2 Plancher - Sol
Nom de l'opérateur	Date de prélèvement	Matériau
MARTIN Olivier	01/09/2021	Ragréage / colle - Linoléum
Résultat amiante		
absence d'amiante

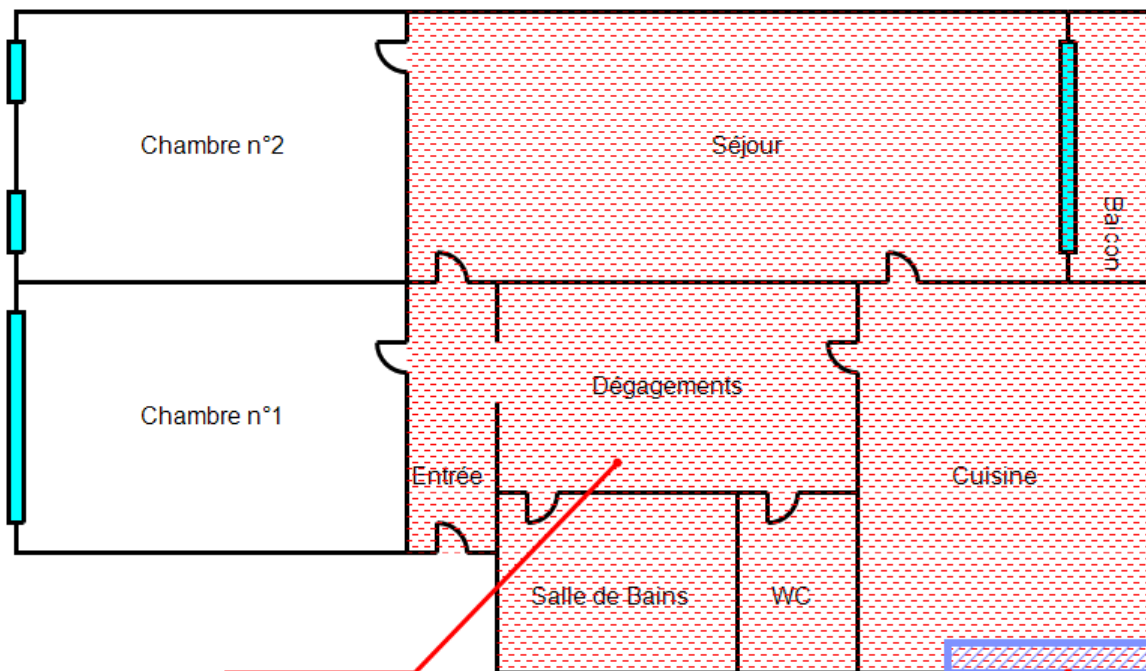
Client :	HABITAT 77 OPH DE SEINE ET	Titre :	Localisation amiante
N° dossier :	RAAT_447LAA0201	Adresse :	Bâtiment 12 allée Des Hêtres Pourpres 77400 LAGNY-SUR-MARNE
N° planche :	2/2		
Type :	Croquis	Localisation / Bâtiment :	
Date :	10/09/2021	Niveau :	
Intervenant :	MARTIN Olivier	Commentaire :	
Origine du plan :	Cabinet de diagnostics
