## Rapport de mission de repérage des matériaux et produits contenant de l'amiante avant réalisation de travaux

**Référence : RAAT\_447LAC0202**

Adresse : 16 allée DES HETRES POURPRES 77400 LAGNY-SUR-MARNE

Programme de travaux :  
REFECTION SALLE DE BAINS BAIGNOIRE + REMPLACEMENT WC AVEC POSE DE BARRE

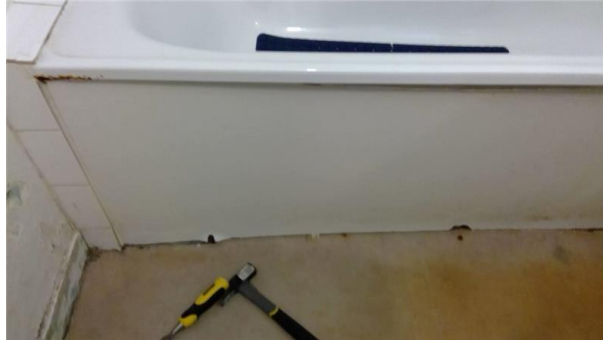
### ELEMENT : Baignoire

Nom du client	Numéro de dossier	Localisation
HABITAT 77 OPH DE SEINE DE MARNE	RAAT_447LAC0202	2ème - Salle de Bains Baignoire - A
Nom de l'opérateur	Date de prélèvement	Matériau
MARTIN Olivier		
Résultat amiante		
Susceptible de contenir de l'amiante Tablier non démontable

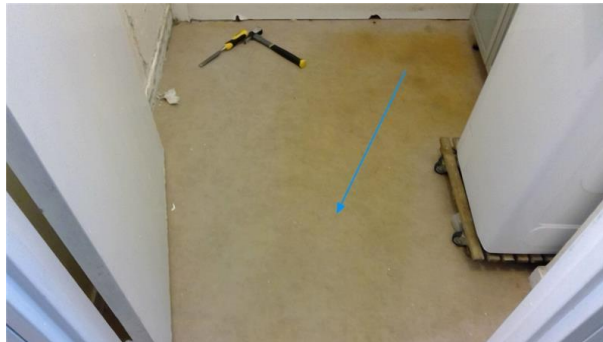
### PRELEVEMENT : P001

Nom du client	Numéro de dossier	Localisation
HABITAT 77 OPH DE SEINE DE MARNE	RAAT_447LAC0202	2ème - Salle de Bains Plancher - Sol
Nom de l'opérateur	Date de prélèvement	Matériau
MARTIN Olivier	25/05/2021	Ragréage / colle - Linoleum
Résultat amiante		
absence d'amiante

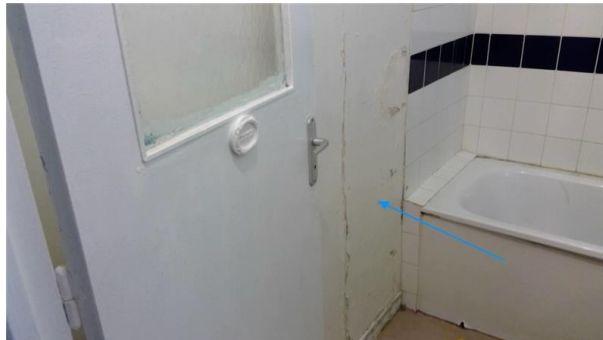
### PRELEVEMENT : P002

Nom du client	Numéro de dossier	Localisation
HABITAT 77 OPH DE SEINE DE MARNE	RAAT_447LAC0202	2ème - Salle de Bains Mur - B, C
Nom de l'opérateur	Date de prélèvement	Matériau
MARTIN Olivier	25/05/2021	Béton/plâtre/enduit - Peinture
Résultat amiante		
absence d'amiante

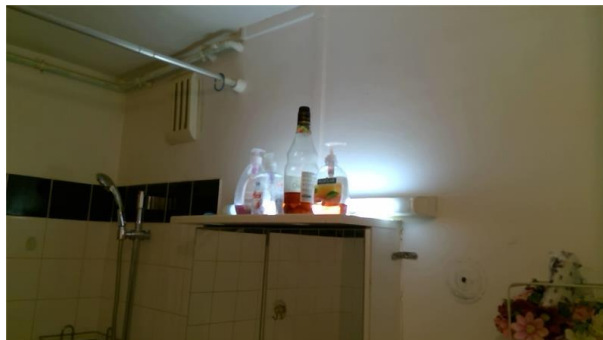
### PRELEVEMENT : P003

Nom du client	Numéro de dossier	Localisation
HABITAT 77 OPH DE SEINE DE MARNE	RAAT_447LAC0202	2ème - Salle de Bains Cloisons - A, D
Nom de l'opérateur	Date de prélèvement	Matériau
MARTIN Olivier	25/05/2021	Plâtre - Peinture
Résultat amiante		
absence d'amiante

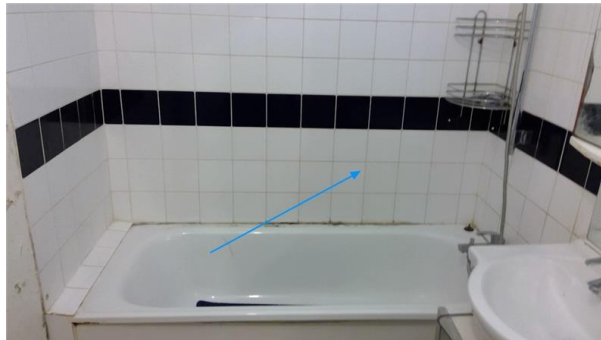
### PRELEVEMENT : P004

Nom du client	Numéro de dossier	Localisation
HABITAT 77 OPH DE SEINE DE MARNE	RAAT_447LAC0202	2ème - Salle de Bains Cloisons - BCD
Nom de l'opérateur	Date de prélèvement	Matériau
MARTIN Olivier	25/05/2021	Colle - Faïence
Résultat amiante		
absence d'amiante

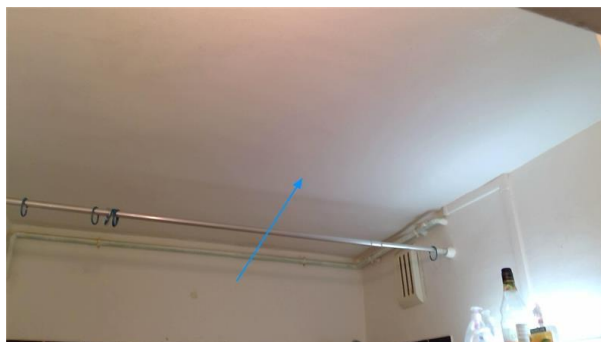
### PRELEVEMENT : P005

Nom du client	Numéro de dossier	Localisation
HABITAT 77 OPH DE SEINE DE MARNE	RAAT_447LAC0202	2ème - Salle de Bains Plafond - Plafond
Nom de l'opérateur	Date de prélèvement	Matériau
MARTIN Olivier	25/05/2021	Béton / Enduit / Plâtre - Peinture
Résultat amiante		
absence d'amiante

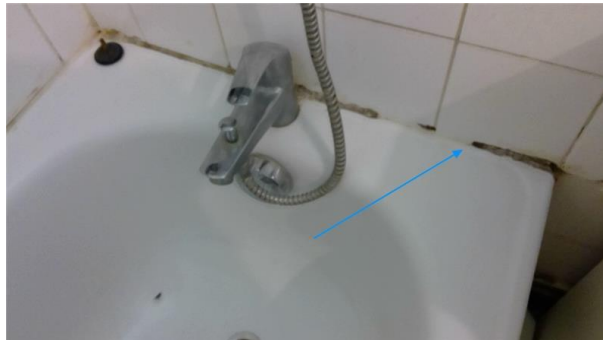
**PRELEVEMENT : P006**

Nom du client	Numéro de dossier	Localisation
HABITAT 77 OPH DE SEINE DE MARNE	RAAT_447LAC0202	2ème - Salle de Bains Cloisons - BCD
Nom de l'opérateur	Date de prélèvement	Matériau
MARTIN Olivier	25/05/2021	Joint
<b>Résultat amiante</b>		
absence d'amiante
