## Rapport de mission de repérage des matériaux et produits contenant de l'amiante avant réalisation de travaux

**Référence : RAAT\_447LAC0301**

Adresse : 16 allée DES HETRES POURPRES 77400 LAGNY-SUR-MARNE

Numéro de lot : 447LAC0301

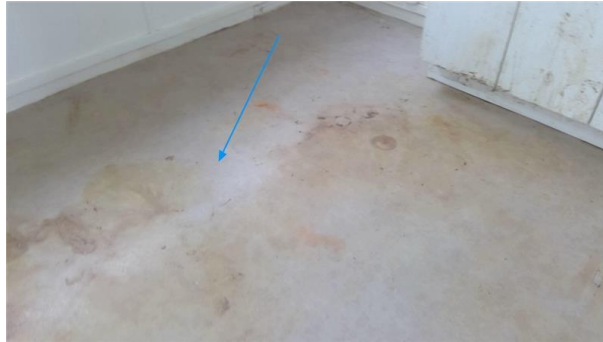
**PRELEVEMENT : P001**

Nom du client	Numéro de dossier	Localisation
HABITAT 77 OPH DE SEINE ET MARNE	RAAT_447LAC0301	3ème - Cuisine Plancher - Sol
Nom de l'opérateur	Date de prélèvement	Matériau
MARTIN Olivier	24/06/2021	Ragréage / colle - Dalles de sol
Résultat amiante		
absence d'amiante

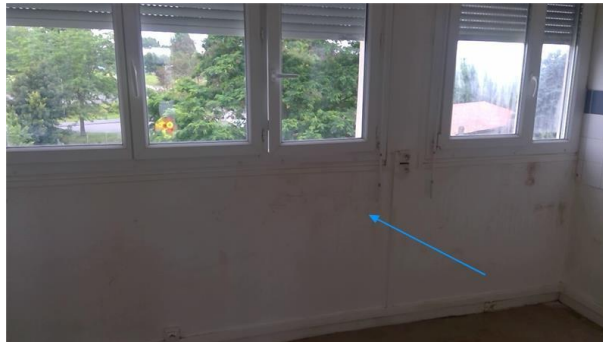
**PRELEVEMENT : P002**

Nom du client	Numéro de dossier	Localisation
HABITAT 77 OPH DE SEINE ET MARNE	RAAT_447LAC0301	3ème - Cuisine Mur façade
Nom de l'opérateur	Date de prélèvement	Matériau
MARTIN Olivier	24/06/2021	Béton/plâtre/enduit - Peinture
Résultat amiante		
absence d'amiante

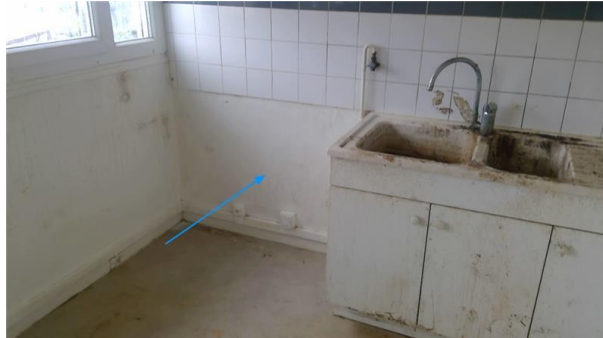
### PRELEVEMENT : P003

Nom du client	Numéro de dossier	Localisation
HABITAT 77 OPH DE SEINE ET MARNE	RAAT_447LAC0301	3ème - Cuisine Mur - C
Nom de l'opérateur	Date de prélèvement	Matériau
MARTIN Olivier	24/06/2021	Béton/plâtre/enduit - Peinture
Résultat amiante		
absence d'amiante

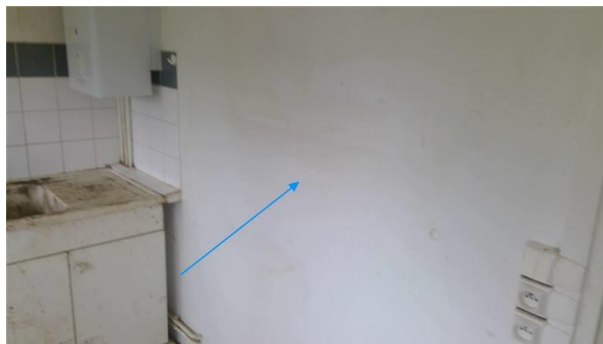
### PRELEVEMENT : P004

Nom du client	Numéro de dossier	Localisation
HABITAT 77 OPH DE SEINE ET MARNE	RAAT_447LAC0301	3ème - Cuisine Cloisons - A, D
Nom de l'opérateur	Date de prélèvement	Matériau
MARTIN Olivier	24/06/2021	Enduit / Plâtre - Peinture
Résultat amiante		
absence d'amiante

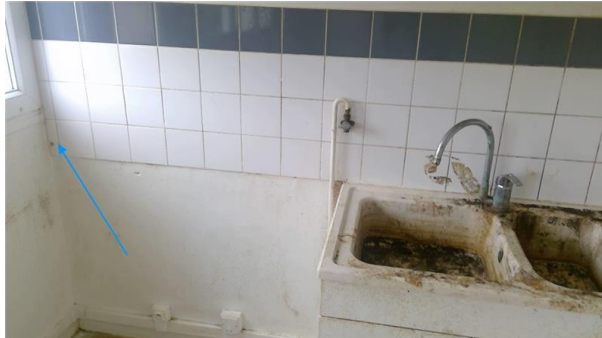
### PRELEVEMENT : P005

Nom du client	Numéro de dossier	Localisation
HABITAT 77 OPH DE SEINE ET MARNE	RAAT_447LAC0301	3ème - Cuisine Mur - C
Nom de l'opérateur	Date de prélèvement	Matériau
MARTIN Olivier	24/06/2021	Colle - Faïence
<b>Résultat amiante</b>		
absence d'amiante

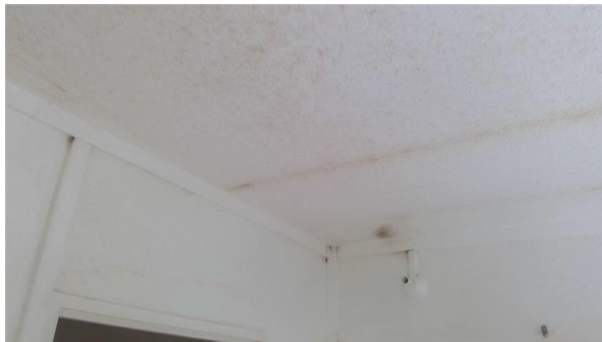
### PRELEVEMENT : P006

Nom du client	Numéro de dossier	Localisation
HABITAT 77 OPH DE SEINE ET MARNE	RAAT_447LAC0301	3ème - Cuisine Plafond - Plafond
Nom de l'opérateur	Date de prélèvement	Matériau
MARTIN Olivier	24/06/2021	Enduit / Plâtre - Peinture
<b>Résultat amiante</b>		
absence d'amiante

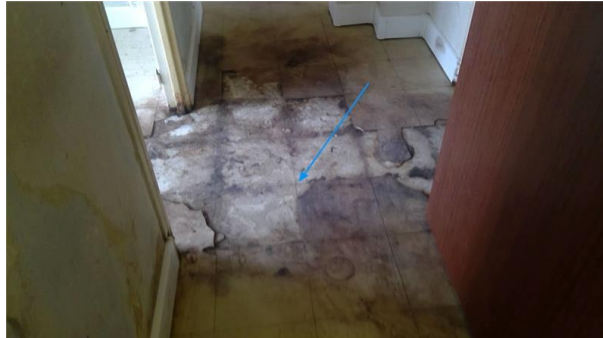
### PRELEVEMENT : P007

Nom du client	Numéro de dossier	Localisation
HABITAT 77 OPH DE SEINE ET MARNE	RAAT_447LAC0301	3ème - Entrée Plancher - Sol
Nom de l'opérateur	Date de prélèvement	Matériau
MARTIN Olivier	24/06/2021	Ragréage / colle - Dalles de sol
<b>Résultat amiante</b>		
absence d'amiante

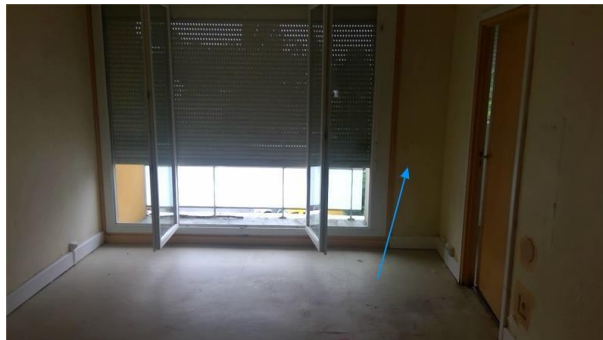
### PRELEVEMENT : P008

Nom du client	Numéro de dossier	Localisation
HABITAT 77 OPH DE SEINE ET MARNE	RAAT_447LAC0301	3ème - Séjour Mur façade - C
Nom de l'opérateur	Date de prélèvement	Matériau
MARTIN Olivier	24/06/2021	Colle - Faïence
<b>Résultat amiante</b>		
absence d'amiante

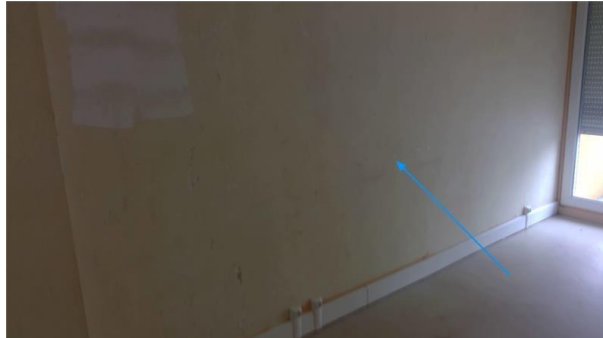
### PRELEVEMENT : P009

Nom du client	Numéro de dossier	Localisation
HABITAT 77 OPH DE SEINE ET MARNE	RAAT_447LAC0301	3ème - Séjour Mur - B
Nom de l'opérateur	Date de prélèvement	Matériau
MARTIN Olivier	24/06/2021	Béton/plâtre/enduit - Peinture
<b>Résultat amiante</b>		
absence d'amiante

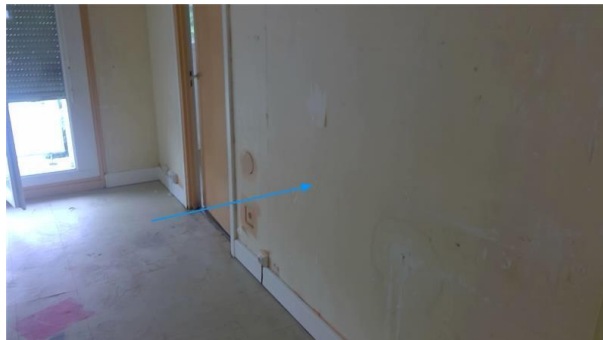
### PRELEVEMENT : P010

Nom du client	Numéro de dossier	Localisation
HABITAT 77 OPH DE SEINE ET MARNE	RAAT_447LAC0301	3ème - Séjour Cloisons - A, D
Nom de l'opérateur	Date de prélèvement	Matériau
MARTIN Olivier	24/06/2021	Enduit / Plâtre - Peinture
<b>Résultat amiante</b>		
absence d'amiante

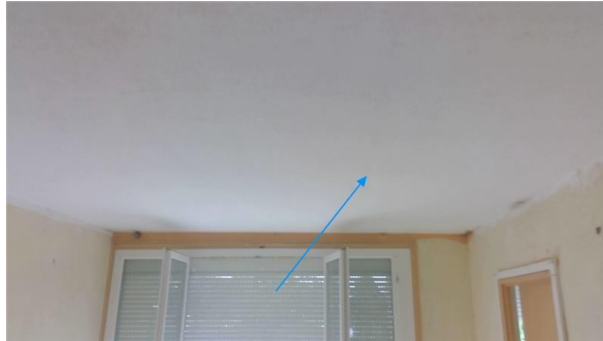
### PRELEVEMENT : P011

Nom du client	Numéro de dossier	Localisation
HABITAT 77 OPH DE SEINE ET MARNE	RAAT_447LAC0301	3ème - Séjour Plafond - Plafond
Nom de l'opérateur	Date de prélèvement	Matériau
MARTIN Olivier	24/06/2021	Enduit / Plâtre - Peinture
<b>Résultat amiante</b>		
absence d'amiante

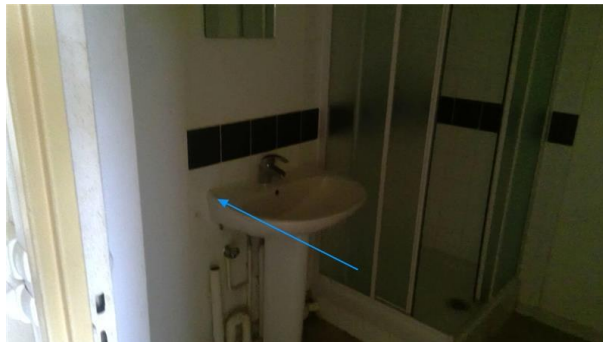
### PRELEVEMENT : P012

Nom du client	Numéro de dossier	Localisation
HABITAT 77 OPH DE SEINE ET MARNE	RAAT_447LAC0301	3ème - Salle d'eau Mur - BC
Nom de l'opérateur	Date de prélèvement	Matériau
MARTIN Olivier	24/06/2021	Colle - Faïence
<b>Résultat amiante</b>		
absence d'amiante
