## Rapport de mission de repérage des matériaux et produits contenant de l'amiante avant réalisation de travaux

**Référence : RAAT\_447LBD0402**

Le 20/05/2021

Adresse : 9 rue HENRI GUILLAUMET 77400 LAGNY-SUR-MARNE

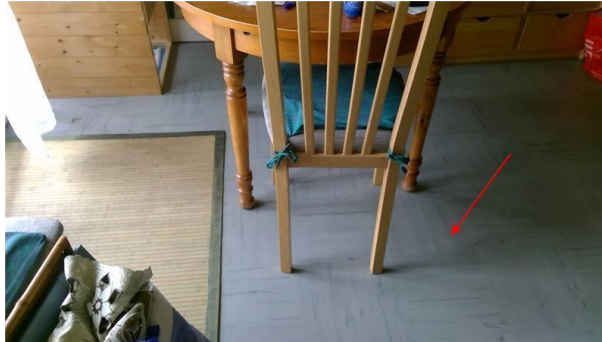
**ANNEXE : Fiches d'identification et de cotation**
**PRELEVEMENT : P001**
**Emplacement**

N° Local	Local	Elément	Zone	Matériau / Produit	Méthode	référence du prélèvement	état de dégradation abrégé	(AVT2019) Quantification
6	Salon	Plancher	Sol	Ragréage / colle - Linoleum	Résultat d'analyse (P001)	P001	MND

Nom du client	Numéro de dossier	Localisation
HABITAT 77 OPH DE SEINE DE MARNE	RAAT_447LBD0402	Salon Plancher - Sol
Nom de l'opérateur	Date de prélèvement	Matériau
MARTIN Olivier	20/05/2021	Ragréage / colle - Linoleum
Résultat amiante		
Présence d'amiante (Fibres d'amiante de type chrysotile)

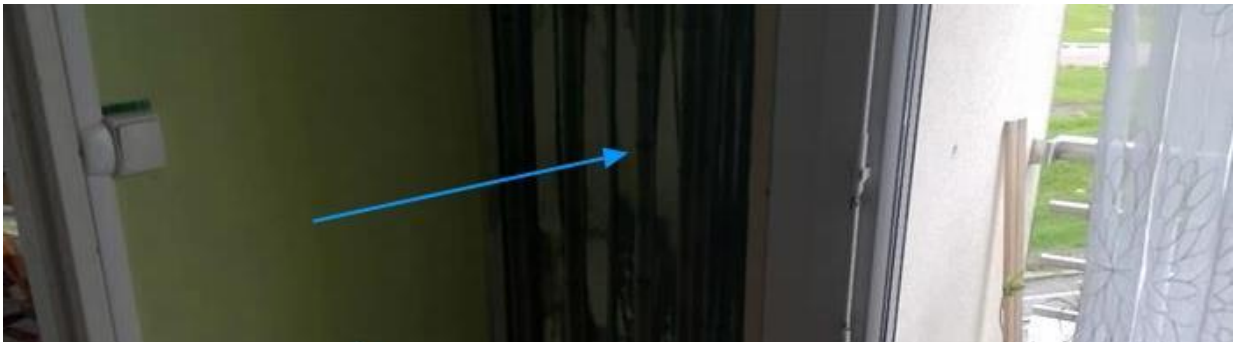
**PRELEVEMENT : P002**
**Emplacement**

Nom du client	Numéro de dossier	Localisation
HABITAT 77 OPH DE SEINE DE MARNE	RAAT_447LBD0402	Salon Mur façade - C
Nom de l'opérateur	Date de prélèvement	Matériau
MARTIN Olivier	20/05/2021	Plâtre - Peinture
Résultat amiante		
absence d'amiante

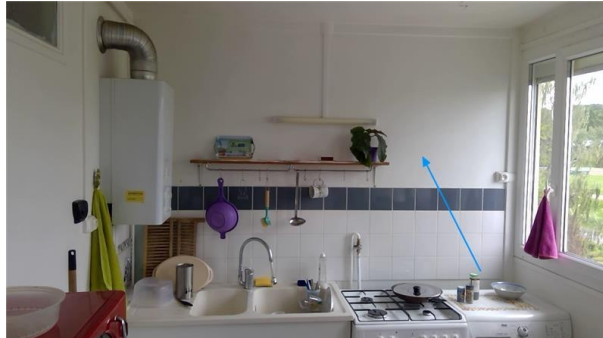
### PRELEVEMENT : P003

Nom du client	Numéro de dossier	Localisation
HABITAT 77 OPH DE SEINE DE MARNE	RAAT_447LBD0402	Cuisine Mur - B
Nom de l'opérateur	Date de prélèvement	Matériau
MARTIN Olivier	20/05/2021	Béton / Enduit / Plâtre - Peinture
<b>Résultat amiante</b>		
absence d'amiante

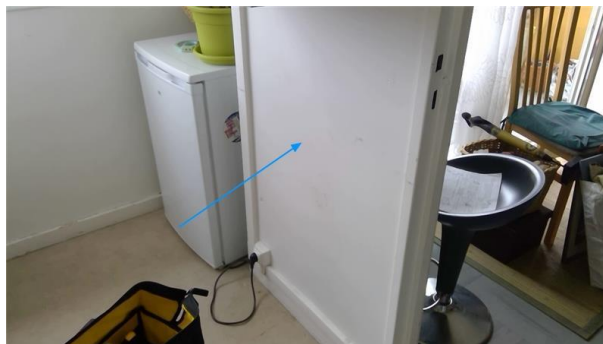
### PRELEVEMENT : P004

Nom du client	Numéro de dossier	Localisation
HABITAT 77 OPH DE SEINE DE MARNE	RAAT_447LBD0402	Cuisine Cloisons - A, D
Nom de l'opérateur	Date de prélèvement	Matériau
MARTIN Olivier	20/05/2021	Plâtre - Peinture
<b>Résultat amiante</b>		
absence d'amiante

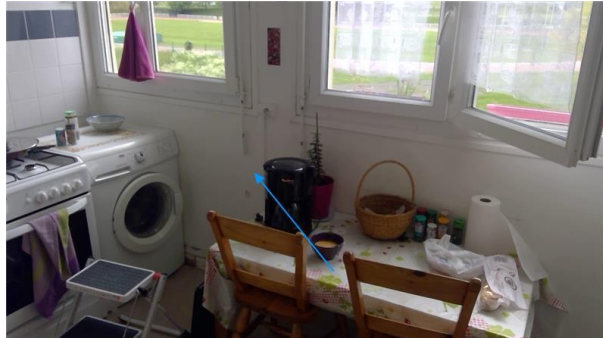
### PRELEVEMENT : P005

Nom du client	Numéro de dossier	Localisation
HABITAT 77 OPH DE SEINE DE MARNE	RAAT_447LBD0402	Cuisine Mur façade - C
Nom de l'opérateur	Date de prélèvement	Matériau
MARTIN Olivier	20/05/2021	Plâtre - Peinture
<b>Résultat amiante</b>		
absence d'amiante

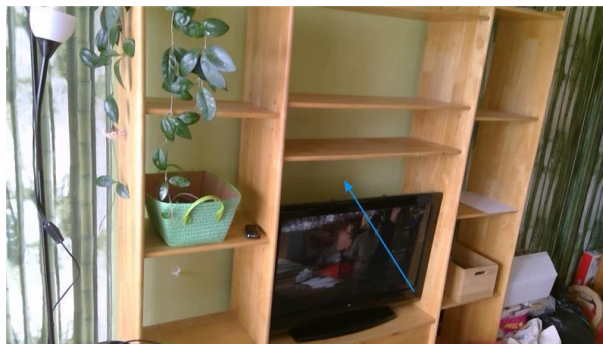
### PRELEVEMENT : P006

Nom du client	Numéro de dossier	Localisation
HABITAT 77 OPH DE SEINE DE MARNE	RAAT_447LBD0402	Salon Mur - C
Nom de l'opérateur	Date de prélèvement	Matériau
MARTIN Olivier	20/05/2021	Béton / Enduit / Plâtre - Tapisserie
<b>Résultat amiante</b>		
absence d'amiante

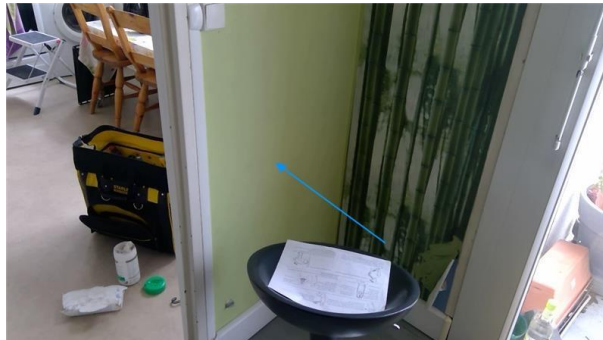
### PRELEVEMENT : P007

Nom du client	Numéro de dossier	Localisation
HABITAT 77 OPH DE SEINE DE MARNE	RAAT_447LBD0402	Salon Cloisons - A, B, D
Nom de l'opérateur	Date de prélèvement	Matériau
MARTIN Olivier	20/05/2021	Plâtre - Peinture
<b>Résultat amiante</b>		
absence d'amiante

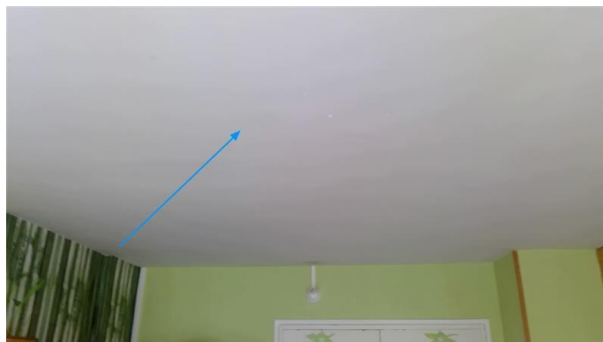
### PRELEVEMENT : P008

Nom du client	Numéro de dossier	Localisation
HABITAT 77 OPH DE SEINE DE MARNE	RAAT_447LBD0402	Salon Plafond - Plafond
Nom de l'opérateur	Date de prélèvement	Matériau
MARTIN Olivier	20/05/2021	Béton / Enduit / Plâtre - Peinture
<b>Résultat amiante</b>		
absence d'amiante

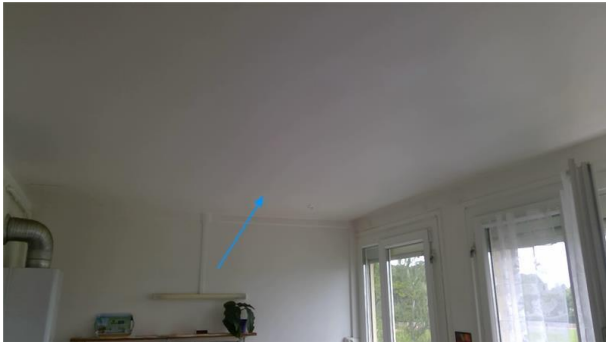
PRELEVEMENT : P009		
Emplacement

Nom du client	Numéro de dossier	Localisation
HABITAT 77 OPH DE SEINE DE MARNE	RAAT_447LBD0402	Cuisine Plafond - Plafond
Nom de l'opérateur	Date de prélèvement	Matériau
MARTIN Olivier	20/05/2021	Béton / Enduit / Plâtre - Peinture
Résultat amiante		
absence d'amiante

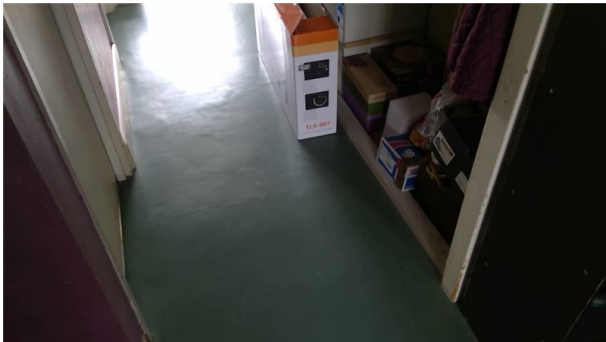
PRELEVEMENT : P010		
Emplacement

Nom du client	Numéro de dossier	Localisation
HABITAT 77 OPH DE SEINE DE MARNE	RAAT_447LBD0402	Dégagement Plancher - Sol
Nom de l'opérateur	Date de prélèvement	Matériau
MARTIN Olivier	20/05/2021	Ragréage / colle - Linoleum
Résultat amiante		
absence d'amiante

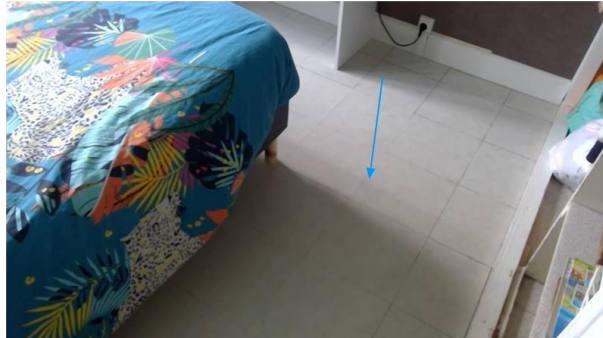
### PRELEVEMENT : P011

Nom du client	Numéro de dossier	Localisation
HABITAT 77 OPH DE SEINE DE MARNE	RAAT_447LBD0402	Chambre n°2 Plancher - Sol
Nom de l'opérateur	Date de prélèvement	Matériau
MARTIN Olivier	20/05/2021	Ragréage / colle - Dalles de sol
<b>Résultat amiante</b>		
absence d'amiante

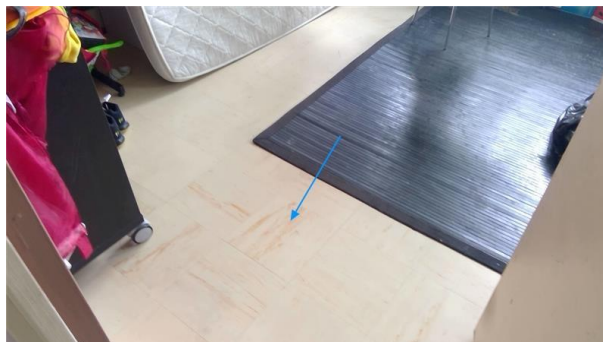
### PRELEVEMENT : P012

Nom du client	Numéro de dossier	Localisation
HABITAT 77 OPH DE SEINE DE MARNE	RAAT_447LBD0402	Chambre n°1 Plancher - Sol
Nom de l'opérateur	Date de prélèvement	Matériau
MARTIN Olivier	20/05/2021	Ragréage / colle - Dalles de sol
<b>Résultat amiante</b>		
absence d'amiante
