## Rapport de mission de repérage des matériaux et produits contenant de l'amiante avant réalisation de travaux

**Référence : RAAT\_447LBG201**

Bien : Appartement

Adresse : 15 rue HENRI GUILLAUMET 77400 LAGNY-SUR-MARNE

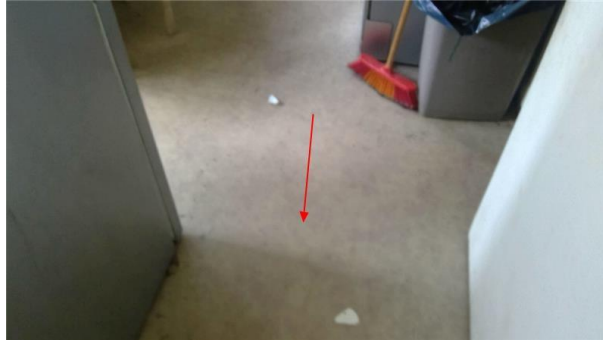
**PRELEVEMENT : P001**

Nom du client	Numéro de dossier	Localisation
HABITAT 77 OPH DE SEINE ET MARNE	RAAT_447LBG201	3ème - Cuisine Plancher - Sol
Nom de l'opérateur	Date de prélèvement	Matériau
MARTIN Olivier	26/08/2021	Ragréage / colle - Dalles de sol
Résultat amiante		
Présence d'amiante (Fibres d'amiante de type chrysotile)

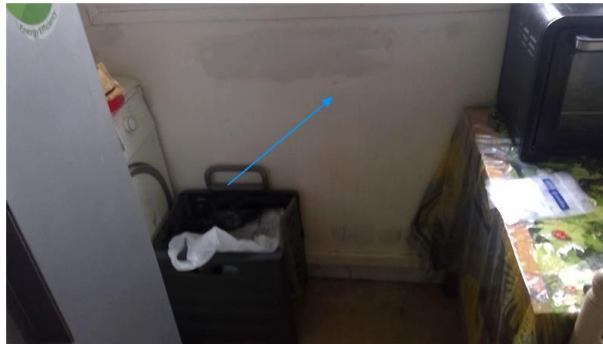
**PRELEVEMENT : P002**

Nom du client	Numéro de dossier	Localisation
HABITAT 77 OPH DE SEINE ET MARNE	RAAT_447LBG201	3ème - Cuisine Mur façade - C
Nom de l'opérateur	Date de prélèvement	Matériau
MARTIN Olivier	26/08/2021	Béton/plâtre/enduit - Peinture
Résultat amiante		
absence d'amiante

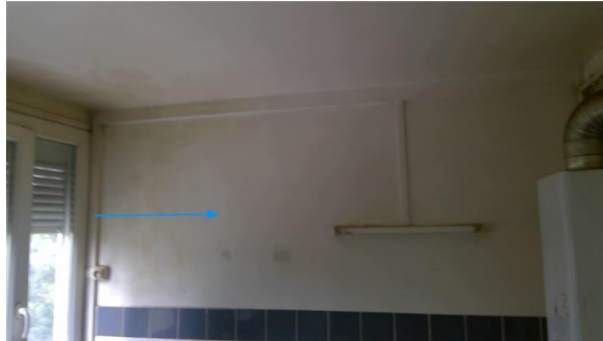
### PRELEVEMENT : P003

Nom du client	Numéro de dossier	Localisation
HABITAT 77 OPH DE SEINE ET MARNE	RAAT_447LBG201	3ème - Cuisine Mur - D
Nom de l'opérateur	Date de prélèvement	Matériau
MARTIN Olivier	26/08/2021	Béton/plâtre/enduit - Peinture
Résultat amiante		
absence d'amiante

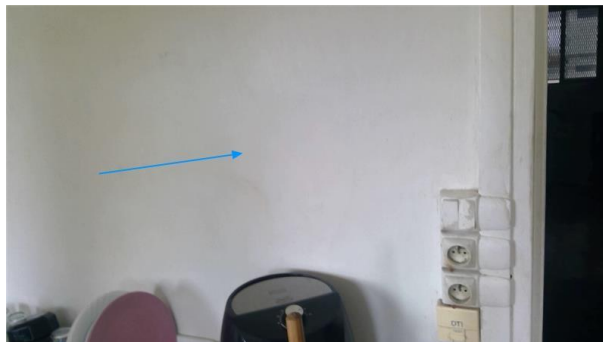
### PRELEVEMENT : P004

Nom du client	Numéro de dossier	Localisation
HABITAT 77 OPH DE SEINE ET MARNE	RAAT_447LBG201	3ème - Cuisine Cloisons - A, B
Nom de l'opérateur	Date de prélèvement	Matériau
MARTIN Olivier	26/08/2021	Enduit / Plâtre - Peinture
Résultat amiante		
absence d'amiante

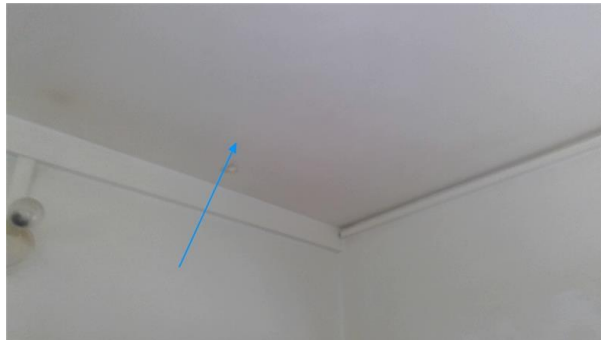
### PRELEVEMENT : P005

Nom du client	Numéro de dossier	Localisation
HABITAT 77 OPH DE SEINE ET MARNE	RAAT_447LBG201	3ème - Cuisine Plafond - Plafond
Nom de l'opérateur	Date de prélèvement	Matériau
MARTIN Olivier	26/08/2021	Enduit / Plâtre - Peinture
<b>Résultat amiante</b>		
absence d'amiante

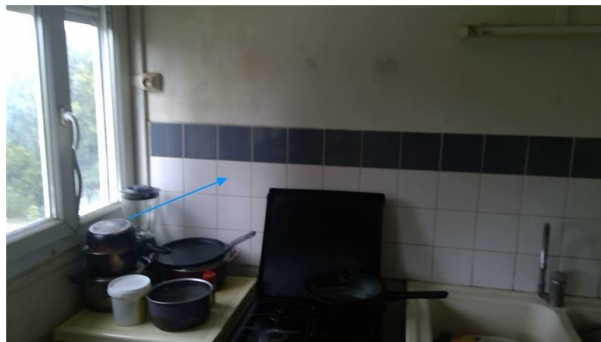
### PRELEVEMENT : P006

Nom du client	Numéro de dossier	Localisation
HABITAT 77 OPH DE SEINE ET MARNE	RAAT_447LBG201	3ème - Cuisine Mur - D
Nom de l'opérateur	Date de prélèvement	Matériau
MARTIN Olivier	26/08/2021	Colle - Faïence
<b>Résultat amiante</b>		
absence d'amiante

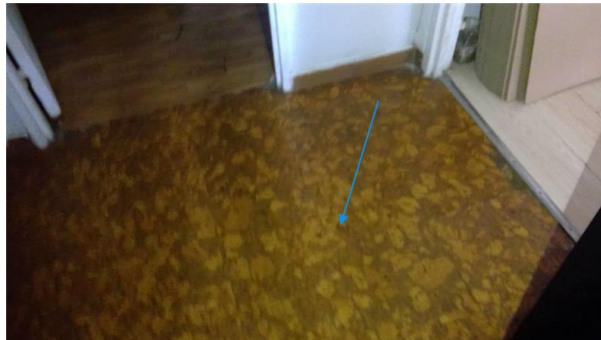
### PRELEVEMENT : P007

Nom du client	Numéro de dossier	Localisation
HABITAT 77 OPH DE SEINE ET MARNE	RAAT_447LBG201	3ème - Séjour Plancher - Sol
Nom de l'opérateur	Date de prélèvement	Matériau
MARTIN Olivier	26/08/2021	Ragréage / colle - Dalles de sol
<b>Résultat amiante</b>		
absence d'amiante

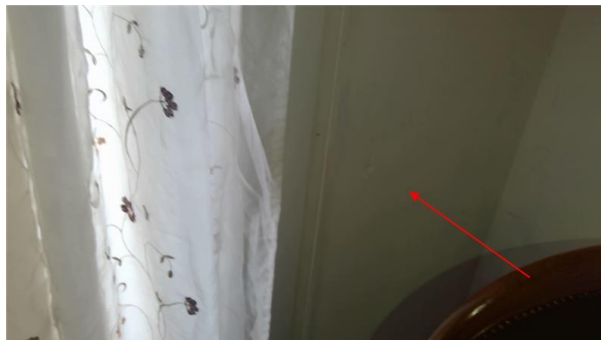
### PRELEVEMENT : P008

Nom du client	Numéro de dossier	Localisation
HABITAT 77 OPH DE SEINE ET MARNE	RAAT_447LBG201	3ème - Séjour Mur façade - D
Nom de l'opérateur	Date de prélèvement	Matériau
MARTIN Olivier	26/08/2021	Béton/plâtre/enduit - Peinture
<b>Résultat amiante</b>		
Présence d'amiante (Fibres d'amiante de type chrysotile)

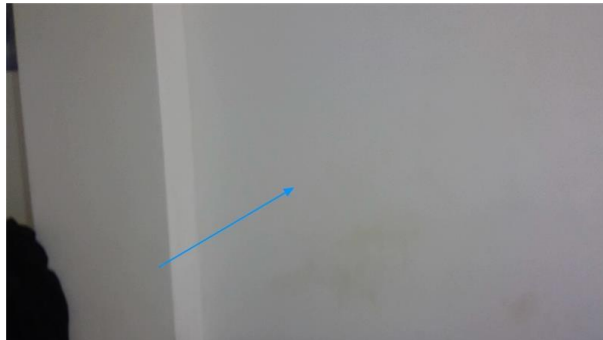
### PRELEVEMENT : P009

Nom du client	Numéro de dossier	Localisation
HABITAT 77 OPH DE SEINE ET MARNE	RAAT_447LBG201	3ème - Séjour Mur - C
Nom de l'opérateur	Date de prélèvement	Matériau
MARTIN Olivier	26/08/2021	Béton/plâtre/enduit - Peinture
Résultat amiante		
absence d'amiante

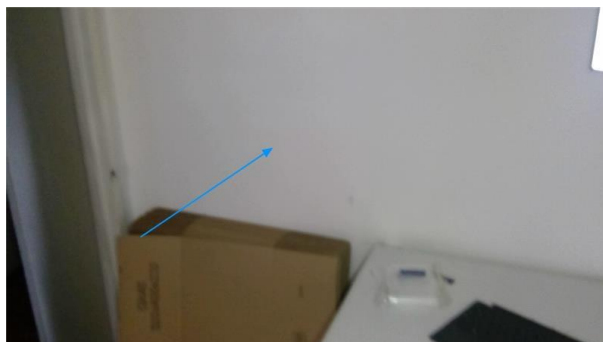
### PRELEVEMENT : P010

Nom du client	Numéro de dossier	Localisation
HABITAT 77 OPH DE SEINE ET MARNE	RAAT_447LBG201	3ème - Séjour Cloisons - A, B
Nom de l'opérateur	Date de prélèvement	Matériau
MARTIN Olivier	26/08/2021	Enduit / Plâtre - Peinture
Résultat amiante		
absence d'amiante

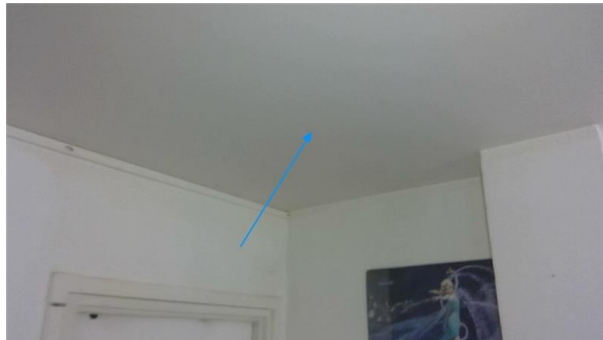
### PRELEVEMENT : P011

Nom du client	Numéro de dossier	Localisation
HABITAT 77 OPH DE SEINE ET MARNE	RAAT_447LBG201	3ème - Séjour Plafond - Plafond
Nom de l'opérateur	Date de prélèvement	Matériau
MARTIN Olivier	26/08/2021	Enduit / Plâtre - Peinture
Résultat amiante		
absence d'amiante

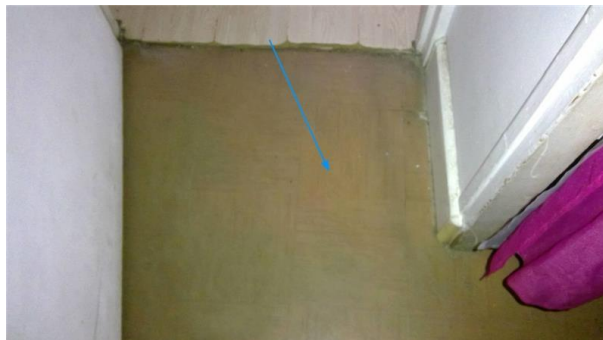
### PRELEVEMENT : P012

Nom du client	Numéro de dossier	Localisation
HABITAT 77 OPH DE SEINE ET MARNE	RAAT_447LBG201	3ème - Chambre n°1 Plancher - Sol
Nom de l'opérateur	Date de prélèvement	Matériau
MARTIN Olivier	26/08/2021	Ragréage / colle - Dalles de sol
Résultat amiante		
absence d'amiante
