Rapport de mission de repérage des matériaux et produits contenant de l'amiante dans les immeubles bâtis avant réalisation de travaux

Numéro de dossier : RAAT- 447LBG0202
Date du repérage : 24/10/2022

Adresse	Rue : 15 Rue Henri Guillaumet (447LBG0202) Bât., escalier, niveau, appartement n°, lot n°: Bat. 15; Esc. 15; Etage 2; Porte 0202, Lot numéro 447LBG0202 Code postal, ville : . 77400 LAGNY SUR MARNE
Périmètre de repérage : Ensemble du logement
Type de logement : Appartement - T3
Fonction principale du bâtiment : Habitation (partie privative d'immeuble)
Date de construction : NC

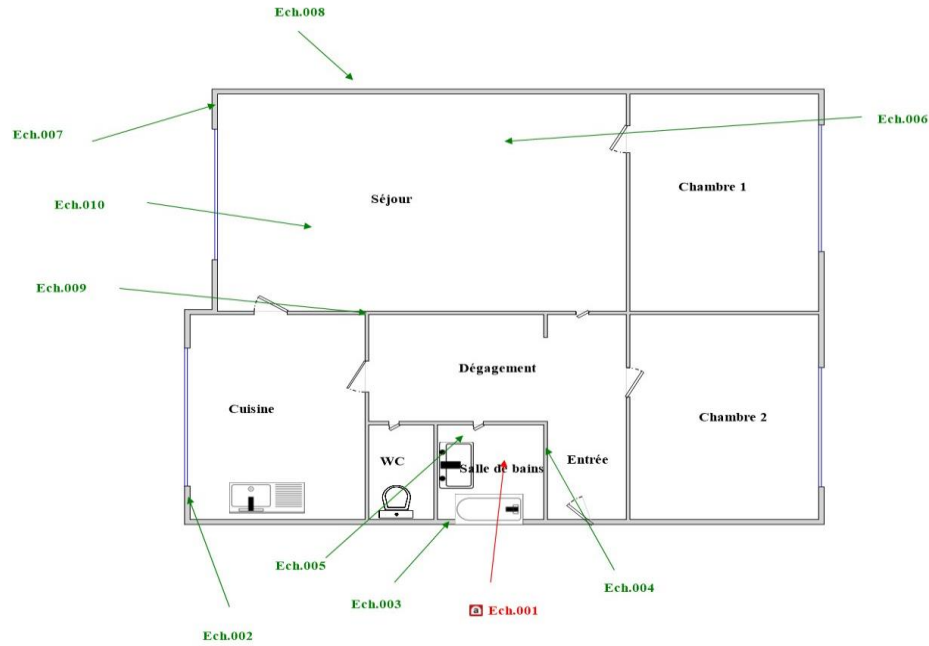
1/2

Localisation des prélèvements ou des matériaux amiantés

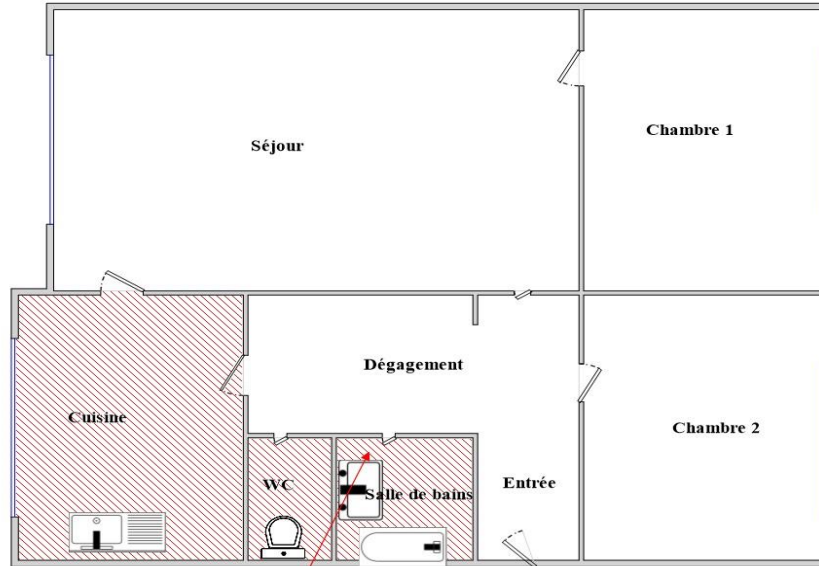
ZPSO-001
Sous-couche (carton, feutre, ...) de revêtement souple
