## Rapport de mission de repérage des matériaux et produits contenant de l'amiante avant réalisation de travaux

**Référence : RAAT\_447LBG0301**

Adresse : 15 rue HENRI GUILLAUMET 77400 LAGNY-SUR-MARNE

Numéro de lot : 447LBG0301

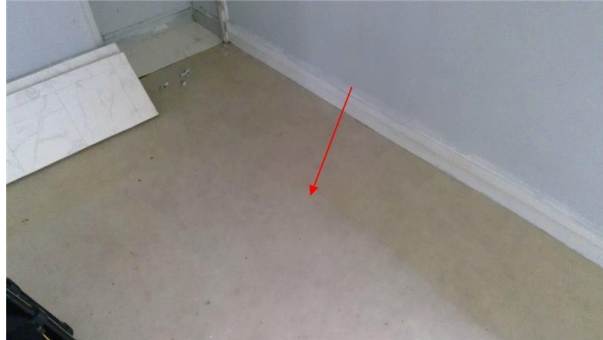
**PRELEVEMENT : P001**

Nom du client	Numéro de dossier	Localisation
HABITAT 77 OPH DE SEINE ET MARNE	RAAT_447LBG0301	3ème - Cuisine Plancher - Sol
Nom de l'opérateur	Date de prélèvement	Matériau
MARTIN Olivier	26/08/2021	Ragréage / colle - Dalles de sol
Résultat amiante		
Présence d'amiante (Fibres d'amiante de type chrysotile)

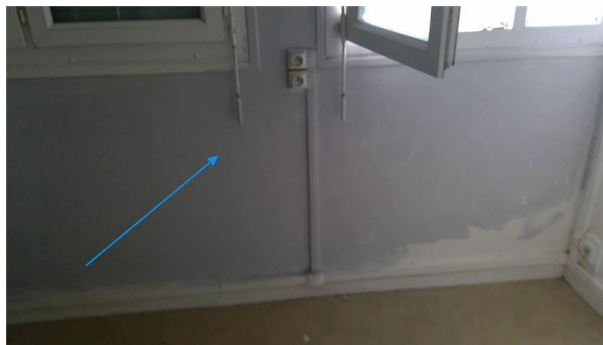
**PRELEVEMENT : P002**

Nom du client	Numéro de dossier	Localisation
HABITAT 77 OPH DE SEINE ET MARNE	RAAT_447LBG0301	3ème - Cuisine Mur façade - C
Nom de l'opérateur	Date de prélèvement	Matériau
MARTIN Olivier	26/08/2021	Béton/plâtre/enduit - Peinture
Résultat amiante		
absence d'amiante

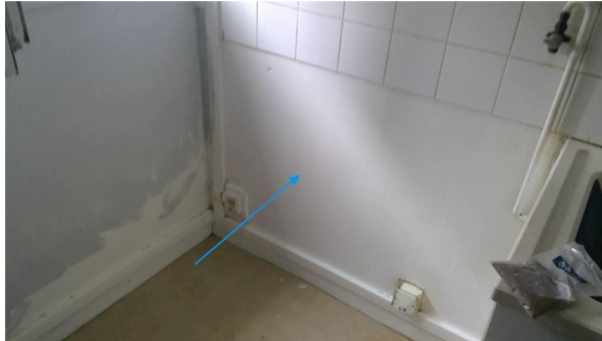
### PRELEVEMENT : P003

Nom du client	Numéro de dossier	Localisation
HABITAT 77 OPH DE SEINE ET MARNE	RAAT_447LBG0301	3ème - Cuisine Mur - D
Nom de l'opérateur	Date de prélèvement	Matériau
MARTIN Olivier	26/08/2021	Béton/plâtre/enduit - Peinture
Résultat amiante		
absence d'amiante

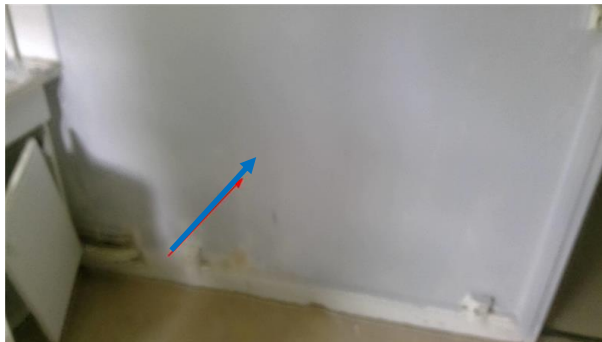
### PRELEVEMENT : P004

Nom du client	Numéro de dossier	Localisation
HABITAT 77 OPH DE SEINE ET MARNE	RAAT_447LBG0301	3ème - Cuisine Cloisons - A, B
Nom de l'opérateur	Date de prélèvement	Matériau
MARTIN Olivier	26/08/2021	Enduit / Plâtre - Peinture
Résultat amiante		
absence d'amiante

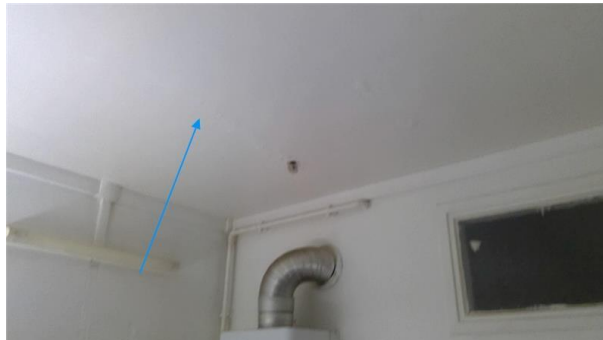
### PRELEVEMENT : P005

Nom du client	Numéro de dossier	Localisation
HABITAT 77 OPH DE SEINE ET MARNE	RAAT_447LBG0301	3ème - Cuisine Plafond - Plafond
Nom de l'opérateur	Date de prélèvement	Matériau
MARTIN Olivier	26/08/2021	Enduit / Plâtre - Peinture
Résultat amiante		
absence d'amiante

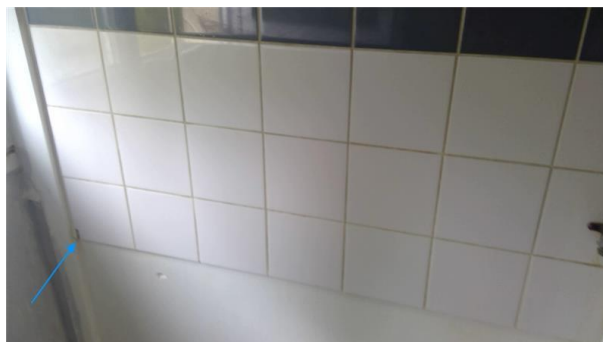
### PRELEVEMENT : P006

Nom du client	Numéro de dossier	Localisation
HABITAT 77 OPH DE SEINE ET MARNE	RAAT_447LBG0301	3ème - Cuisine Mur - D
Nom de l'opérateur	Date de prélèvement	Matériau
MARTIN Olivier	26/08/2021	Colle - Faïence
Résultat amiante		
absence d'amiante

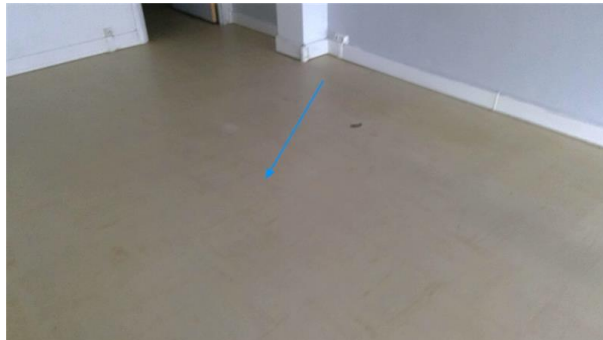
### PRELEVEMENT : P007

Nom du client	Numéro de dossier	Localisation
HABITAT 77 OPH DE SEINE ET MARNE	RAAT_447LBG0301	3ème - Séjour Plancher - Sol
Nom de l'opérateur	Date de prélèvement	Matériau
MARTIN Olivier	26/08/2021	Ragréage / colle - Dalles de sol
Résultat amiante		
absence d'amiante

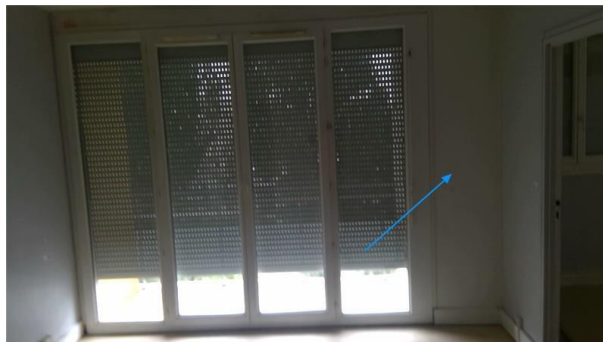
### PRELEVEMENT : P008

Nom du client	Numéro de dossier	Localisation
HABITAT 77 OPH DE SEINE ET MARNE	RAAT_447LBG0301	3ème - Séjour Mur façade - D
Nom de l'opérateur	Date de prélèvement	Matériau
MARTIN Olivier	26/08/2021	Béton/plâtre/enduit - Peinture
Résultat amiante		
absence d'amiante

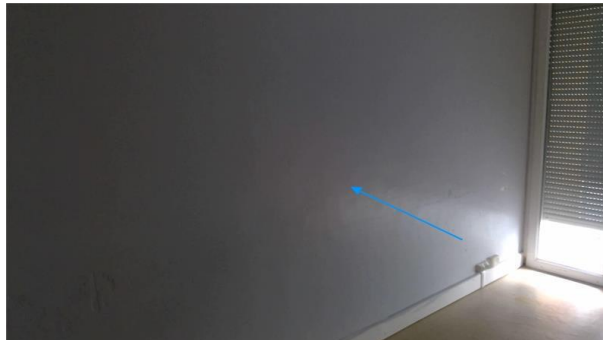
### PRELEVEMENT : P009

Nom du client	Numéro de dossier	Localisation
HABITAT 77 OPH DE SEINE ET MARNE	RAAT_447LBG0301	3ème - Séjour Mur - C
Nom de l'opérateur	Date de prélèvement	Matériau
MARTIN Olivier	26/08/2021	Béton/plâtre/enduit - Peinture
<b>Résultat amiante</b>		
absence d'amiante

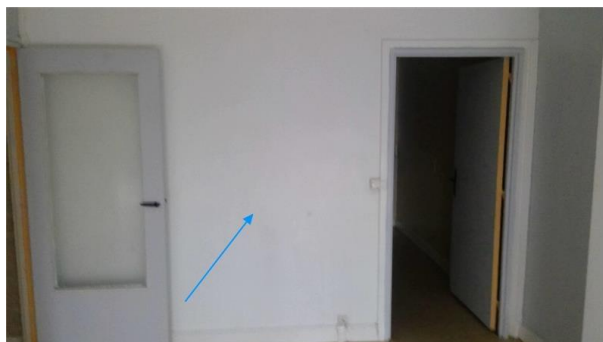
### PRELEVEMENT : P010

Nom du client	Numéro de dossier	Localisation
HABITAT 77 OPH DE SEINE ET MARNE	RAAT_447LBG0301	3ème - Séjour Cloisons - A, B
Nom de l'opérateur	Date de prélèvement	Matériau
MARTIN Olivier	26/08/2021	Enduit / Plâtre - Peinture
<b>Résultat amiante</b>		
absence d'amiante

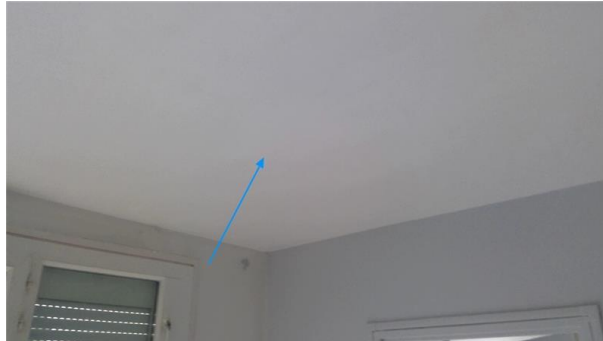
### PRELEVEMENT : P011

Nom du client	Numéro de dossier	Localisation
HABITAT 77 OPH DE SEINE ET MARNE	RAAT_447LBG0301	3ème - Séjour Plafond - Plafond
Nom de l'opérateur	Date de prélèvement	Matériau
MARTIN Olivier	26/08/2021	Enduit / Plâtre - Peinture
Résultat amiante		
absence d'amiante

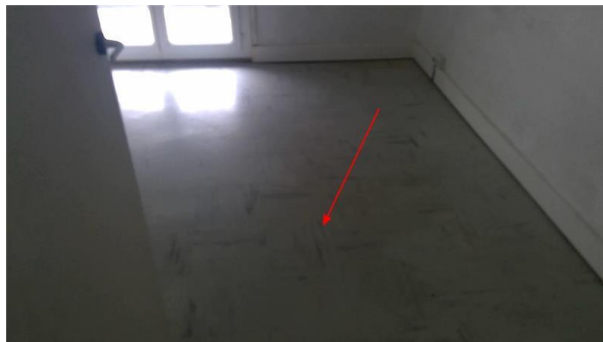
### PRELEVEMENT : P012

Nom du client	Numéro de dossier	Localisation
HABITAT 77 OPH DE SEINE ET MARNE	RAAT_447LBG0301	3ème - Chambre n°1 Plancher - Sol
Nom de l'opérateur	Date de prélèvement	Matériau
MARTIN Olivier	26/08/2021	Ragréage / colle - Dalles de sol
Résultat amiante		
Présence d'amiante (Fibres d'amiante de type chrysotile)
