## Rapport de mission de repérage des matériaux et produits contenant de l'amiante avant réalisation de travaux

**Référence : RAAT\_447LBH0101**

Le 23/07/2021

Adresse : 17 rue HENRI GUILLAUMET 77400 LAGNY-SUR-MARNE

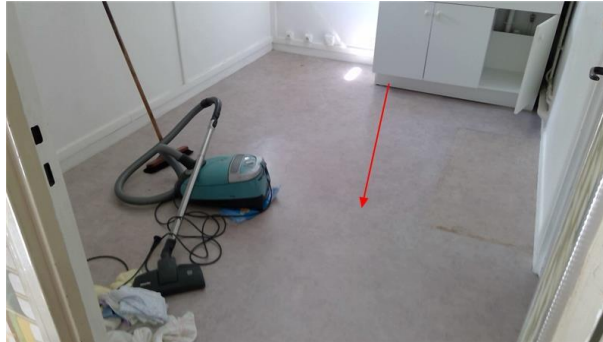
**PRELEVEMENT : P001**

Nom du client	Numéro de dossier	Localisation
HABITAT 77 OPH DE SEINE ET MARNE	RAAT_447LBH0101	1er - Cuisine Plancher - Sol
Nom de l'opérateur	Date de prélèvement	Matériau
MARTIN Olivier	23/07/2021	Ragréage / colle - Linoleum
Résultat amiante		
Présence d'amiante (Fibres d'amiante de type chrysotile)

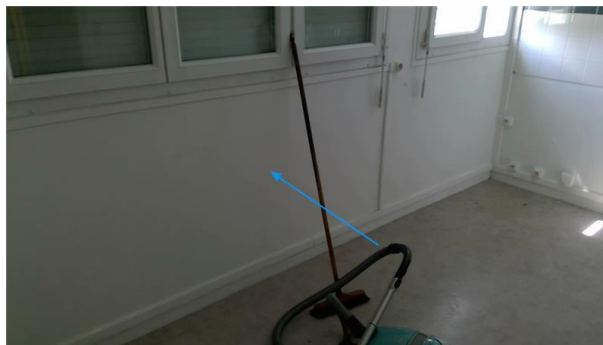
**PRELEVEMENT : P002**

Nom du client	Numéro de dossier	Localisation
HABITAT 77 OPH DE SEINE ET MARNE	RAAT_447LBH0101	1er - Cuisine Mur façade - C
Nom de l'opérateur	Date de prélèvement	Matériau
MARTIN Olivier	23/07/2021	Béton / Enduit / Plâtre - Peinture
Résultat amiante		
absence d'amiante

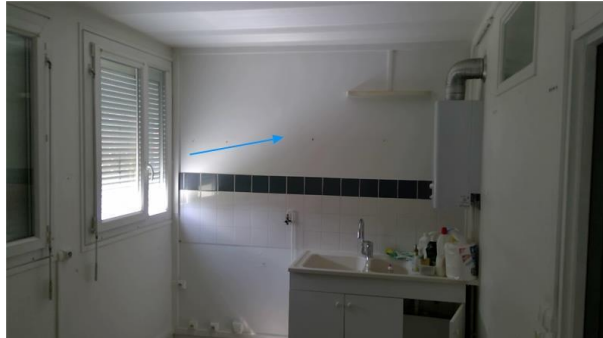
### PRELEVEMENT : P003

Nom du client	Numéro de dossier	Localisation
HABITAT 77 OPH DE SEINE ET MARNE	RAAT_447LBH0101	1er - Cuisine Mur - D
Nom de l'opérateur	Date de prélèvement	Matériau
MARTIN Olivier	23/07/2021	Béton / Enduit / Plâtre - Peinture
<b>Résultat amiante</b>		
absence d'amiante

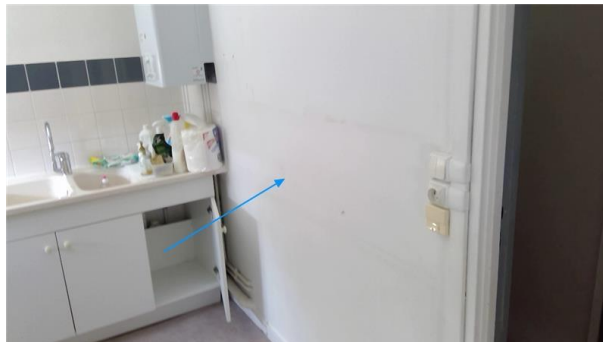
### PRELEVEMENT : P004

Nom du client	Numéro de dossier	Localisation
HABITAT 77 OPH DE SEINE ET MARNE	RAAT_447LBH0101	1er - Cuisine Cloisons - A, B
Nom de l'opérateur	Date de prélèvement	Matériau
MARTIN Olivier	23/07/2021	Enduit / Plâtre - Peinture
<b>Résultat amiante</b>		
absence d'amiante

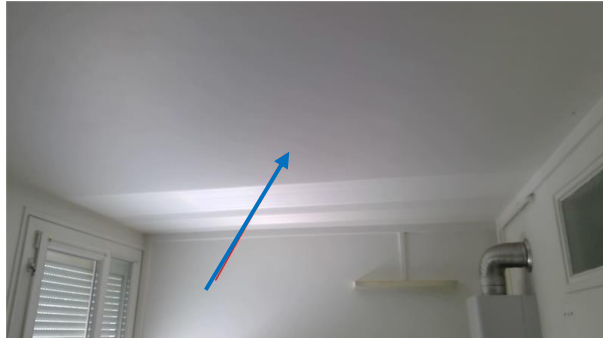
### PRELEVEMENT : P005

Nom du client	Numéro de dossier	Localisation
HABITAT 77 OPH DE SEINE ET MARNE	RAAT_447LBH0101	1er - Cuisine Plafond - Plafond
Nom de l'opérateur	Date de prélèvement	Matériau
MARTIN Olivier	23/07/2021	Enduit / Plâtre - Peinture
<b>Résultat amiante</b>		
absence d'amiante

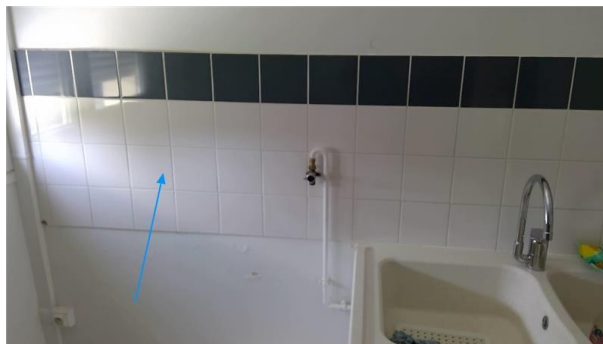
### PRELEVEMENT : P006

Nom du client	Numéro de dossier	Localisation
HABITAT 77 OPH DE SEINE ET MARNE	RAAT_447LBH0101	1er - Cuisine Mur - D
Nom de l'opérateur	Date de prélèvement	Matériau
MARTIN Olivier	23/07/2021	Colle - Faïence
<b>Résultat amiante</b>		
absence d'amiante

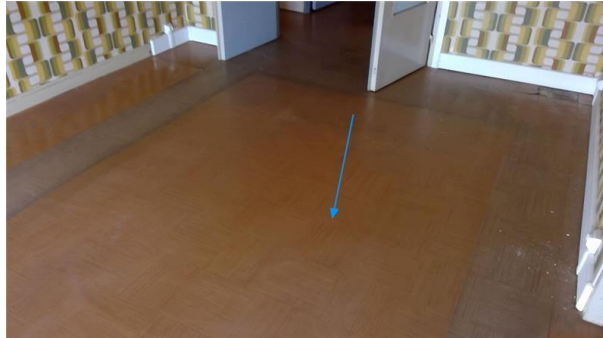
### PRELEVEMENT : P007

Nom du client	Numéro de dossier	Localisation
HABITAT 77 OPH DE SEINE ET MARNE	RAAT_447LBH0101	1er - Séjour Plancher - Sol
Nom de l'opérateur	Date de prélèvement	Matériau
MARTIN Olivier	23/07/2021	Ragréage / colle - Dalles de sol
<b>Résultat amiante</b>		
absence d'amiante

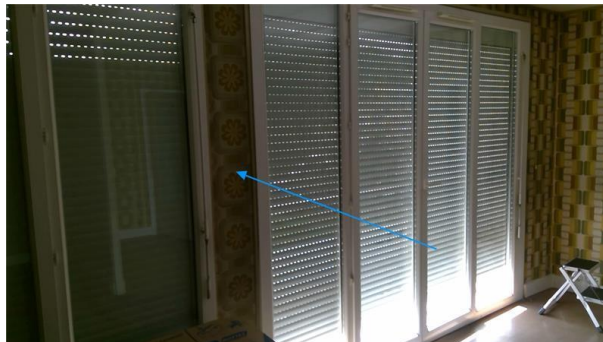
### PRELEVEMENT : P008

Nom du client	Numéro de dossier	Localisation
HABITAT 77 OPH DE SEINE ET MARNE	RAAT_447LBH0101	1er - Séjour Mur façade - E
Nom de l'opérateur	Date de prélèvement	Matériau
MARTIN Olivier	23/07/2021	Béton / Enduit / Plâtre - Peinture
<b>Résultat amiante</b>		
absence d'amiante

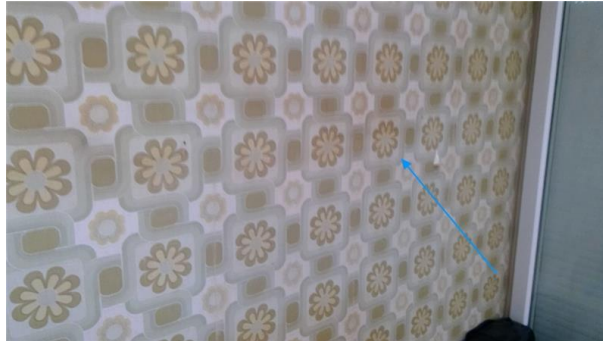
### PRELEVEMENT : P009

Nom du client	Numéro de dossier	Localisation
HABITAT 77 OPH DE SEINE ET MARNE	RAAT_447LBH0101	1er - Séjour Mur - C, D
Nom de l'opérateur	Date de prélèvement	Matériau
MARTIN Olivier	23/07/2021	Béton / Enduit / Plâtre - Peinture
<b>Résultat amiante</b>		
absence d'amiante

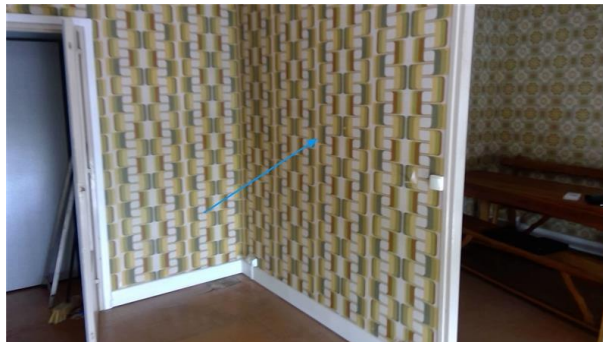
### PRELEVEMENT : P010

Nom du client	Numéro de dossier	Localisation
HABITAT 77 OPH DE SEINE ET MARNE	RAAT_447LBH0101	1er - Séjour Cloisons - A, B, F
Nom de l'opérateur	Date de prélèvement	Matériau
MARTIN Olivier	23/07/2021	Enduit / Plâtre - Peinture
<b>Résultat amiante</b>		
absence d'amiante

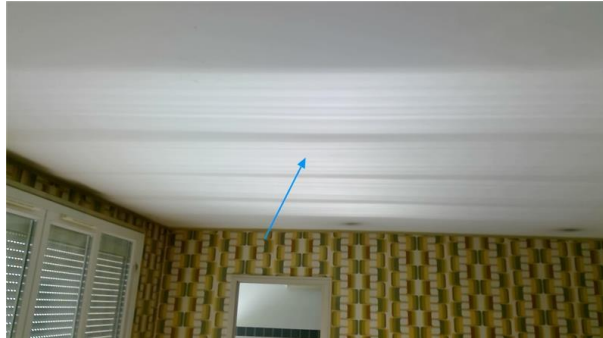
### PRELEVEMENT : P011

Nom du client	Numéro de dossier	Localisation
HABITAT 77 OPH DE SEINE ET MARNE	RAAT_447LBH0101	1er - Séjour Plafond - Plafond
Nom de l'opérateur	Date de prélèvement	Matériau
MARTIN Olivier	23/07/2021	Enduit / Plâtre - Peinture
Résultat amiante		
absence d'amiante

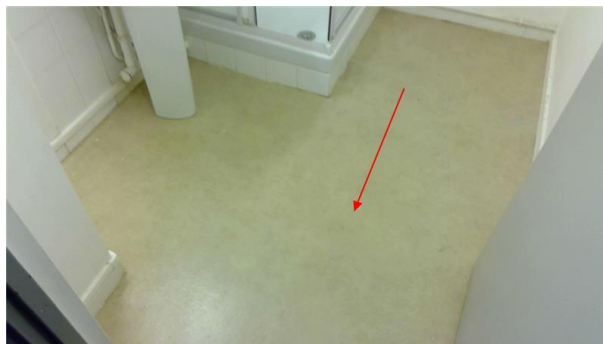
### PRELEVEMENT : P012

Nom du client	Numéro de dossier	Localisation
HABITAT 77 OPH DE SEINE ET MARNE	RAAT_447LBH0101	1er - Salle d'eau Plancher - Sol
Nom de l'opérateur	Date de prélèvement	Matériau
MARTIN Olivier	23/07/2021	Ragréage / colle - Linoleum
Résultat amiante		
Présence d'amiante (Fibres d'amiante de type chrysotile)

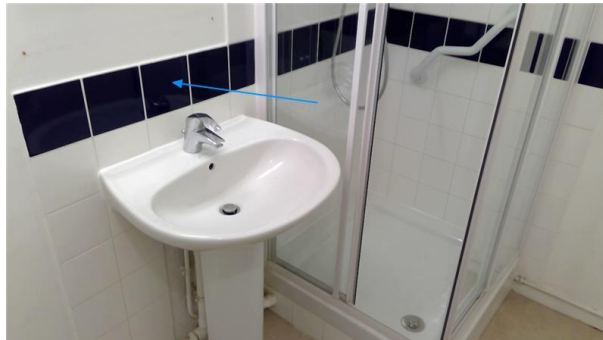
**PRELEVEMENT : P013**

Nom du client	Numéro de dossier	Localisation
HABITAT 77 OPH DE SEINE ET MARNE	RAAT_447LBH0101	1er - Salle d'eau Mur - B et C
Nom de l'opérateur	Date de prélèvement	Matériau
MARTIN Olivier	23/07/2021	Colle - Faïence
Résultat amiante		
absence d'amiante
