Rapport de mission de repérage des matériaux et produits contenant de l'amiante avant réalisation de travaux

Référence : RAAT_447LBH0102

Le 03/05/2021

Adresse : 17 rue HENRI GUILLAUMET 77400 LAGNY-SUR-MARNE

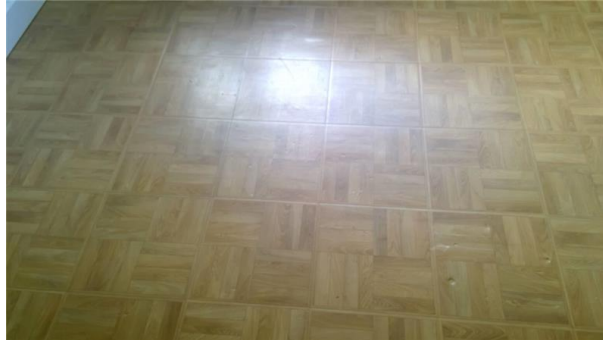
ANNEXE : Fiches d'identification et de cotation
PRELEVEMENT : P001
Emplacement

Nom du client	Numéro de dossier	Localisation
HABITAT 77 OPH DE SEINE DE MARNE	RAAT_447LBH0102	1er - Chambre n°2 Plancher - Sol
Nom de l'opérateur	Date de prélèvement	Matériau
Rabah AYOUAZ	03/05/2021	Colle - Linoleum
Résultat amiante		
absence d'amiante

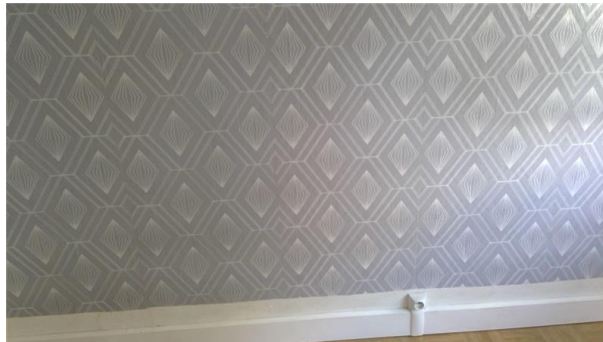
PRELEVEMENT : P002
Emplacement

Nom du client	Numéro de dossier	Localisation
HABITAT 77 OPH DE SEINE DE MARNE	RAAT_447LBH0102	1er - Chambre n°2 Cloisons - A, B
Nom de l'opérateur	Date de prélèvement	Matériau
Rabah AYOUAZ	03/05/2021	Enduit / Plâtre - Papier peint
Résultat amiante		
absence d'amiante

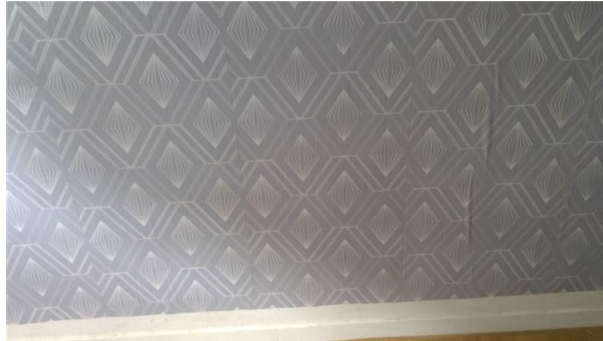
PRELEVEMENT : P003

Nom du client	Numéro de dossier	Localisation
HABITAT 77 OPH DE SEINE DE MARNE	RAAT_447LBH0102	1er - Chambre n°2 Mur - D
Nom de l'opérateur	Date de prélèvement	Matériau
Rabah AYOUAZ	03/05/2021	Enduit / Plâtre - Papier peint
Résultat amiante		
absence d'amiante

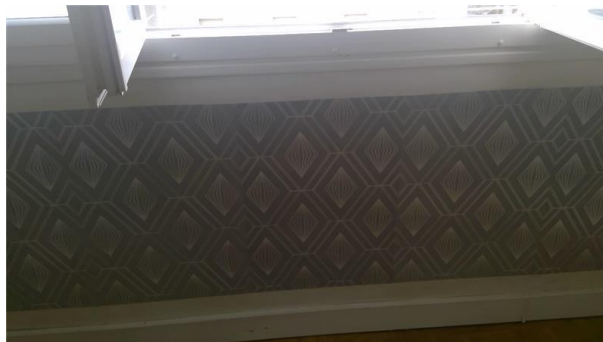
PRELEVEMENT : P004

Nom du client	Numéro de dossier	Localisation
HABITAT 77 OPH DE SEINE DE MARNE	RAAT_447LBH0102	1er - Chambre n°2 mur façade - C
Nom de l'opérateur	Date de prélèvement	Matériau
Rabah AYOUAZ	03/05/2021	Enduit / Plâtre - Papier peint
Résultat amiante		
absence d'amiante

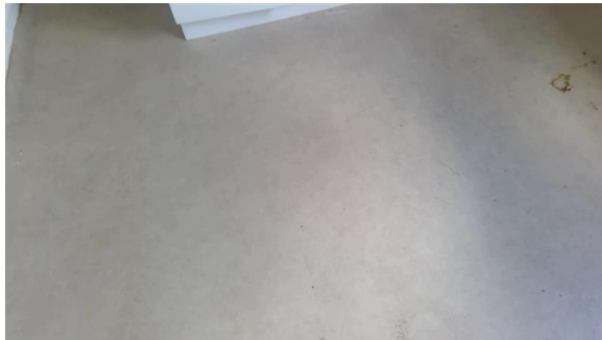
PRELEVEMENT : P005

N° Local	Local	Elément	Zone	Matériau / Produit	Méthode	référence du prélèvement	état de dégradation abrégé	(AVT2019) Quantification
3	Salle de Bains	Plancher	Sol	Colle - Linoleum	Résultat d'analyse (P005)	P005	MD	
4	WC	Plancher	Sol	Colle - Linoleum	Résultat d'analyse (P005)	P005	MD	
5	Cuisine	Plancher	Sol	Colle - Linoleum	Résultat d'analyse (P005)	P005	MD

Nom du client	Numéro de dossier	Localisation
HABITAT 77 OPH DE SEINE DE MARNE	RAAT_447LBH0102	1er - Cuisine Plancher - Sol
Nom de l'opérateur	Date de prélèvement	Matériau
Rabah AYOUAZ	03/05/2021	Colle - Linoleum
Résultat amiante		
Présence d'amiante (Fibres d'amiante de type chrysotile)

- (i) Les fibres d'amiante ont été détectées dans le matériau de type colle bitumineux (noir). Les autres matériaux décrits simultanément ne peuvent pas être séparés et analysés séparément, en conséquence, en raison du risque d'intercontamination, le résultat d'analyse est rendu sur l'ensemble de la couche.

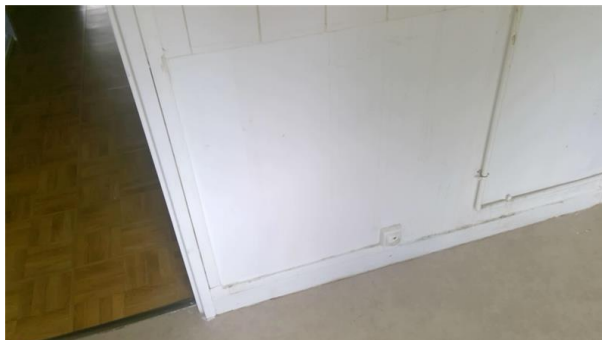
PRELEVEMENT : P006

Nom du client	Numéro de dossier	Localisation
HABITAT 77 OPH DE SEINE DE MARNE	RAAT_447LBH0102	1er - Cuisine Cloisons - A, F
Nom de l'opérateur	Date de prélèvement	Matériau
Rabah AYOUAZ	03/05/2021	Enduit / Plâtre - Peinture
Résultat amiante		
absence d'amiante

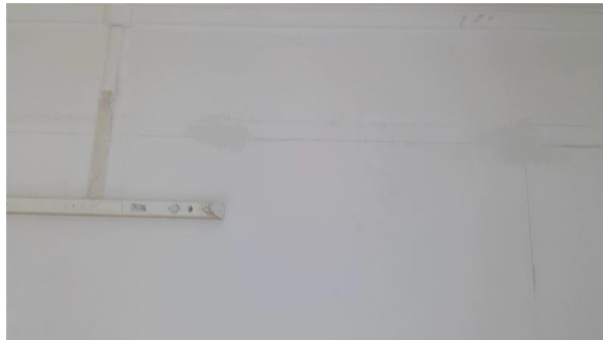
PRELEVEMENT : P007

Nom du client	Numéro de dossier	Localisation
HABITAT 77 OPH DE SEINE DE MARNE	RAAT_447LBH0102	1er - Cuisine Mur - B, D, E
Nom de l'opérateur	Date de prélèvement	Matériau
Rabah AYOUAZ	03/05/2021	Enduit / Plâtre - Peinture
Résultat amiante		
absence d'amiante

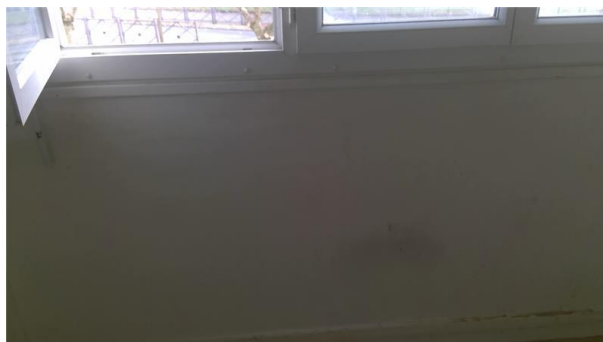
PRELEVEMENT : P008

Nom du client	Numéro de dossier	Localisation
HABITAT 77 OPH DE SEINE DE MARNE	RAAT_447LBH0102	1er - Cuisine Mur façade - C
Nom de l'opérateur	Date de prélèvement	Matériau
Rabah AYOUAZ	03/05/2021	Enduit / Plâtre - Peinture
Résultat amiante		
absence d'amiante

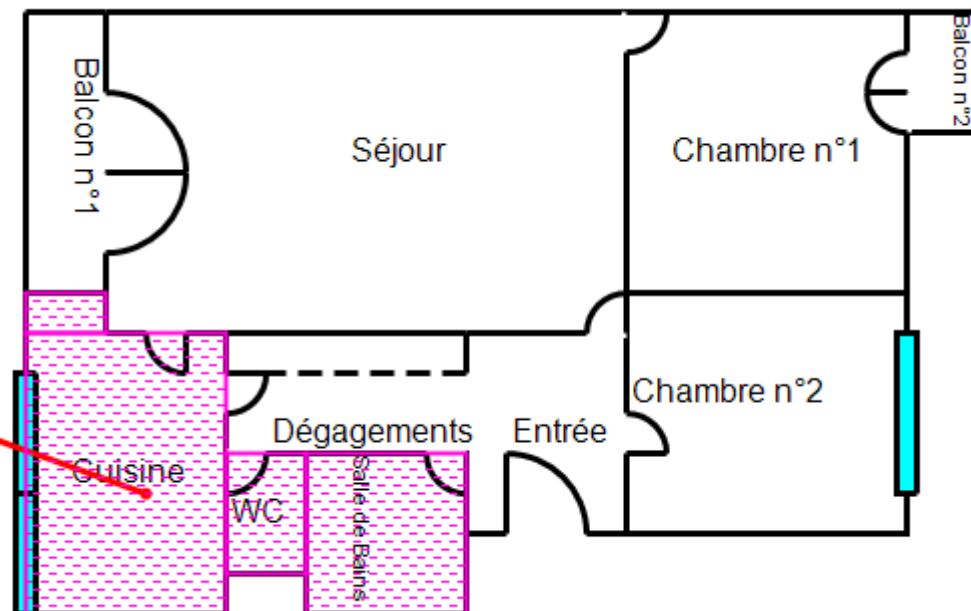
Ragréage+colle linoléum

P005
