Rapport de repérage des matériaux et produits contenant de l'amiante avant relocation d'un bien

Numéro de dossier : **RAAT_447LBO0002**
Date du repérage : **15/09/2021**

N° Groupe	N° Bâtiment	N° Allée	N° Logement
447	31	-	0002

Adresse	Rue : 31 Rue Henri Guillaumet (447LBO0002) Bât., escalier, niveau, appartement n°, lot n°: Bat. 31; Esc. 31; Etage RDC; Porte 0002 Lot numéro 447LBO0002, Code postal, ville : . 77400 LAGNY SUR MARNE
Périmètre de repérage : Ensemble du logment
Type de logement : Appartement
Fonction principale du bâtiment : Habitation (partie privative d'immeuble)
Date de construction : NC

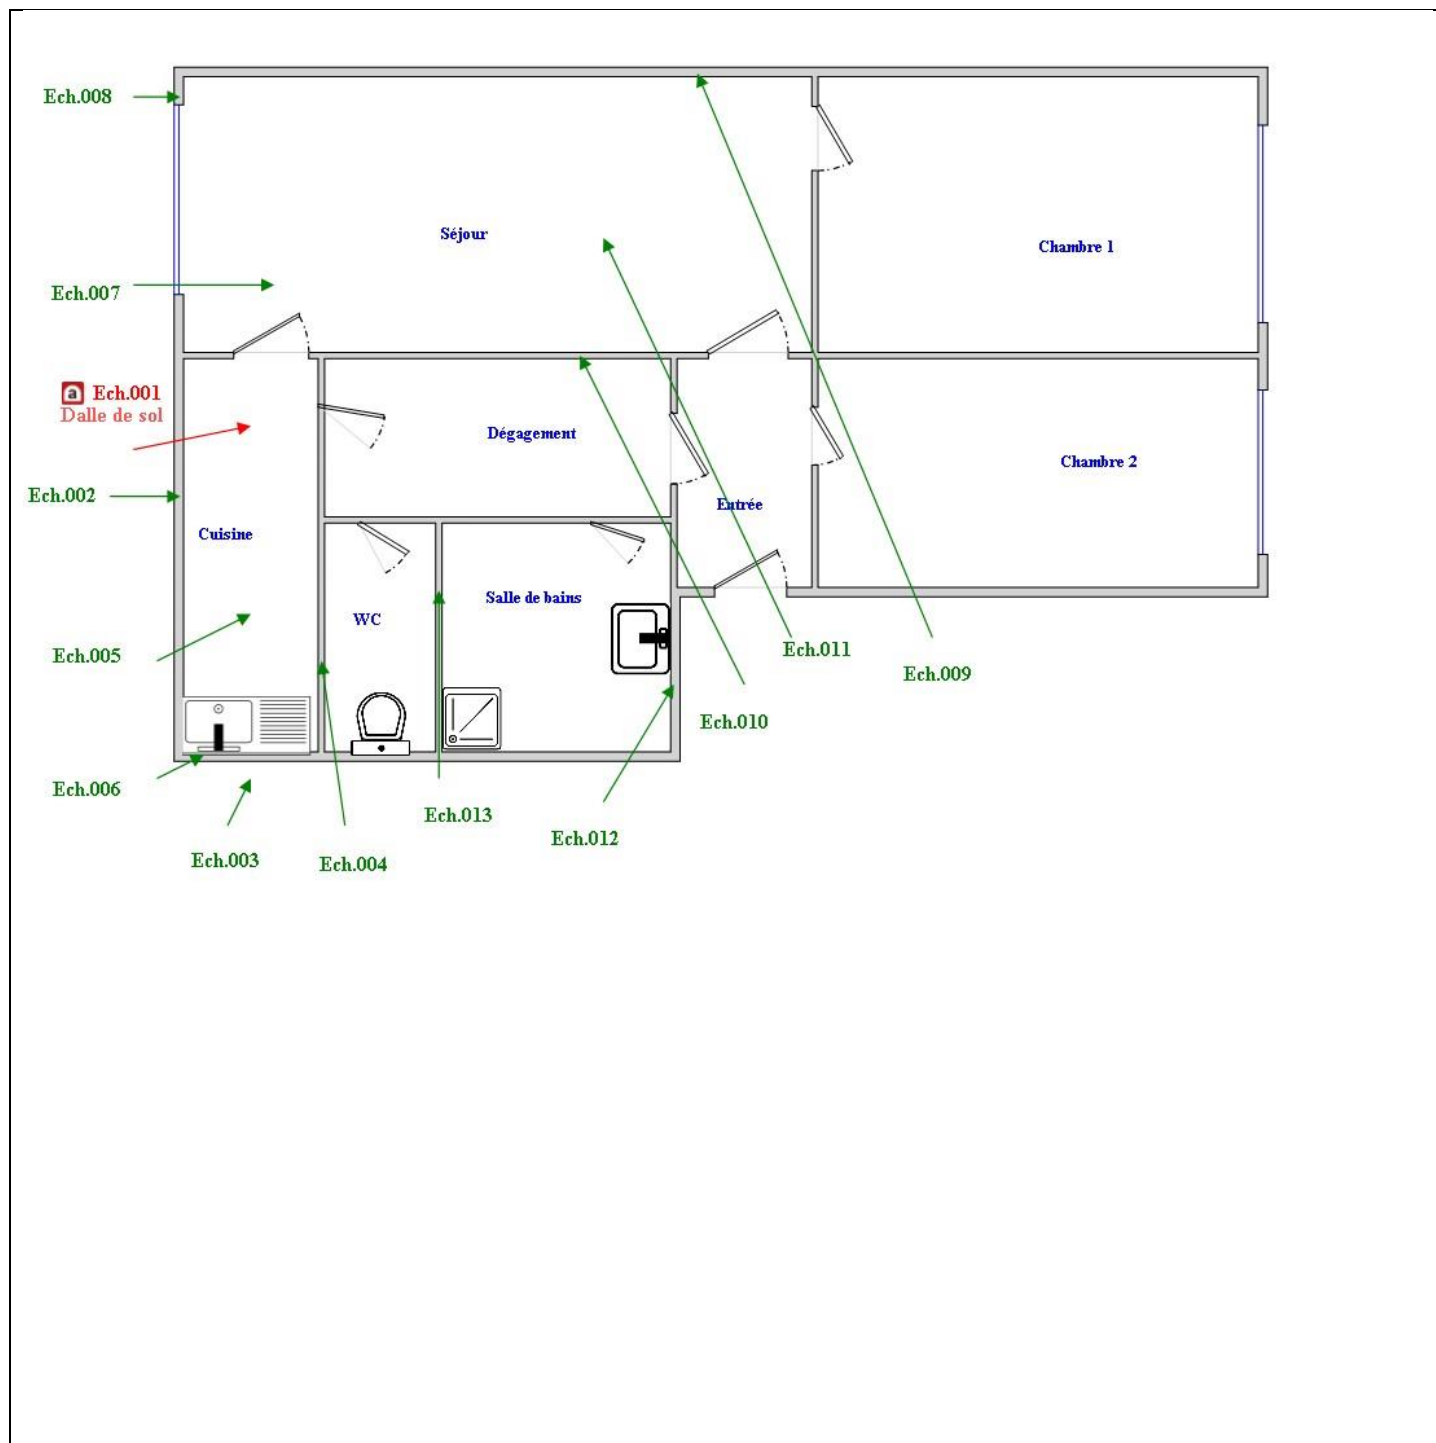
7.1 - Annexe - Schéma de repérage

- des matériaux et produits contenant de l'amiante après analyse en laboratoire :
Dalle de sol (Salle de bains; WC; Cuisine) pour lequel il est recommandé de réaliser une évaluation périodique.*

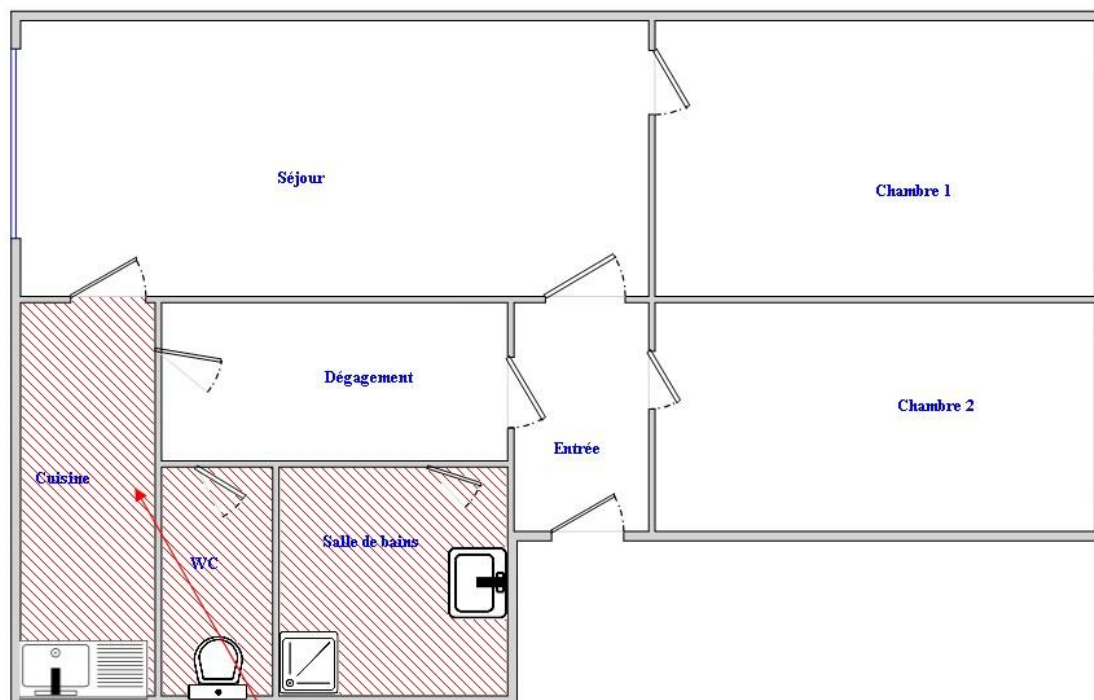
Ragrange + colle
