Rapport de mission de repérage des matériaux et produits contenant de l'amiante dans les immeubles bâtis avant réalisation de travaux

Numéro de dossier : RAAT_447LBP0401
Date du repérage : 04/02/2022

Adresse	Rue : 33 Rue Henri Guillaumet (447LBP0401) Bât., escalier, niveau, appartement n°, lot n°: Etage 4; Porte 0401 Lot numéro 447LBP0401, Code postal, ville : . 77400 LAGNY SUR MARNE (France) Références cadastrales non communiquées
Périmètre de repérage : Voir fiche programme des travaux en annexe
Type de logement : F5
Fonction principale du bâtiment : Habitation (partie privative d'immeuble)
Date de construction : < 1997

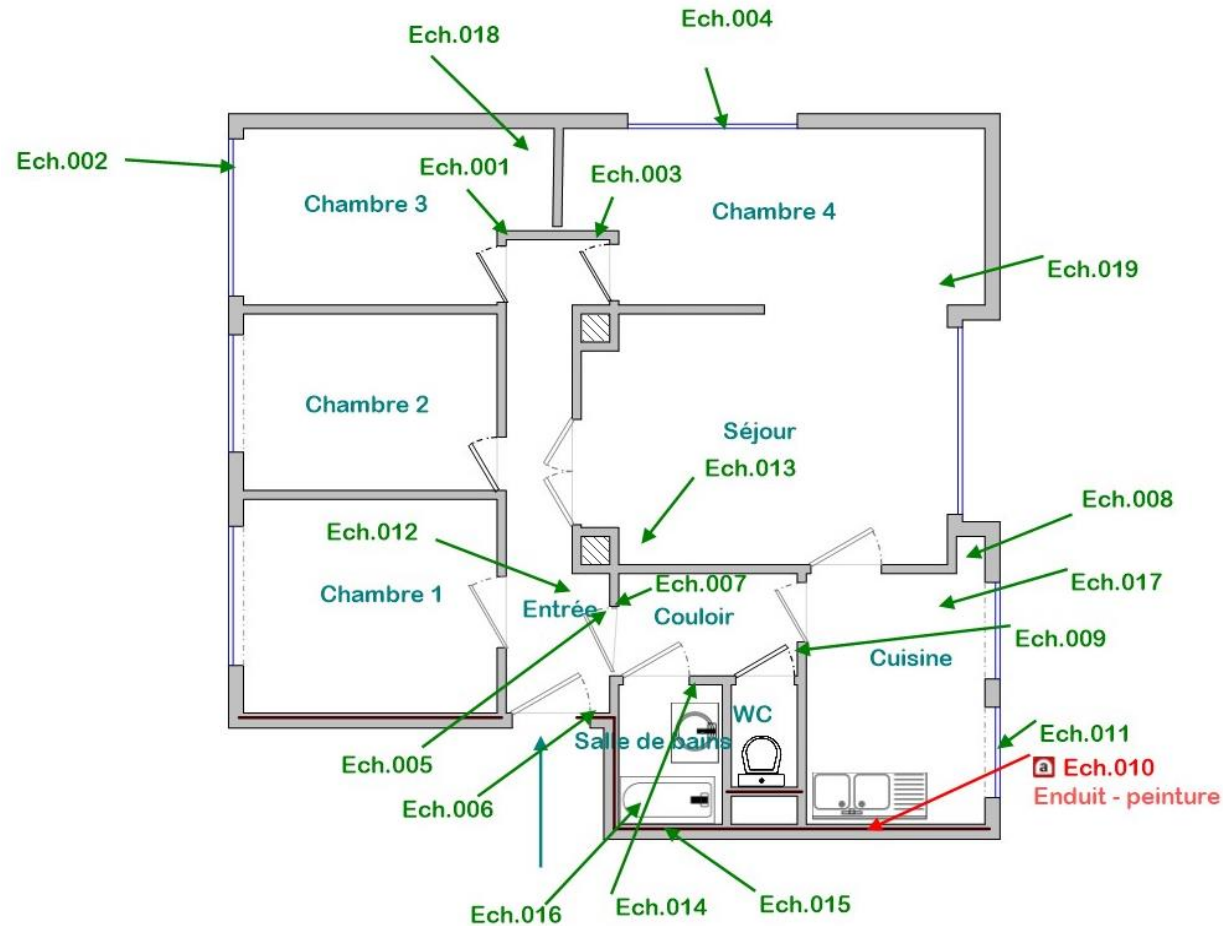
Localisation des prélèvements ou des matériaux amiantés

Mur porteur : enduit - peinture
Présence d'amiante après analyse

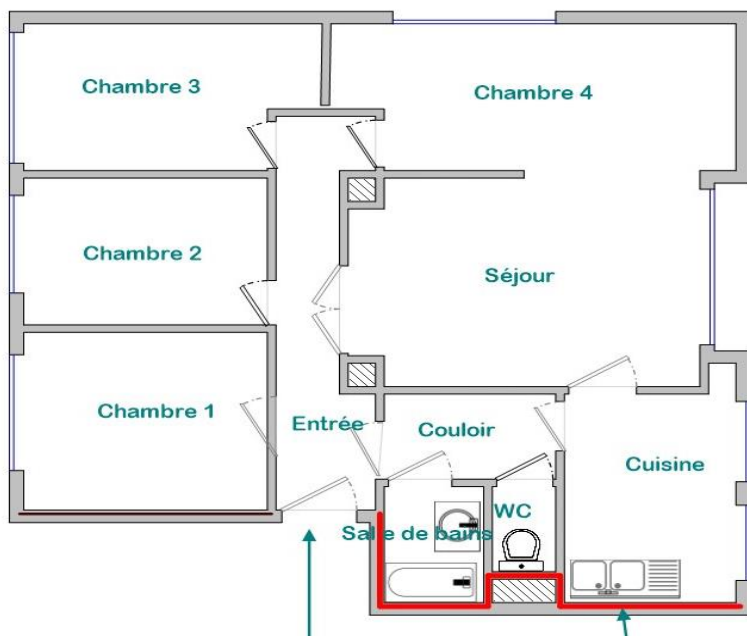
Ech.010
Enduit - peinture

ZPSO-002 : Enduit à base de plâtre lissé ou taloché					
Niveau : 4ème étage					
Localisation	n° de sondage	Description	Echantillon	N° Echantillon	Photo
Cuisine	1	Identifiant : ZPSO-002 Description : Enduit - peinture Résultat : Présence d'amiante	Oui 4ème étage - Cuisine	Ech.010

Salle de bains	2	Identifiant : ZPSO-002 Description : Enduit - peinture Résultat : Présence d'amiante	Oui 4ème étage - Cuisine 4ème étage - Salle de bains	Ech.010; Ech.015

WC	3	Identifiant : ZPSO-002 Description : Enduit - peinture Résultat : Présence d'amiante	Sondage et extension de la ZPSO du ou des prélèvement(s) : Ech.010	Ech.010	Idem photo : Ech.010
