Rapport de mission de repérage des matériaux et produits contenant de l'amiante dans les immeubles bâtis avant réalisation de travaux

Numéro de dossier : RAAT_447LCA0206
Date du repérage : 07/04/2022

Adresse	Rue : 1 RUE LOUIS BLERIOU (447LCA0206) Bât., escalier, niveau, appartement n°, lot n°: Etage 2; Porte 257 Lot numéro 447LCA0206, Code postal, ville : . 77400 LAGNY SUR MARNE (France) Références cadastrales non communiquées
Périmètre de repérage : Voir fiche programme des travaux en annexe
Type de logement : F2
Fonction principale du bâtiment : Habitation (partie privative d'immeuble)
Date de construction : < 1997

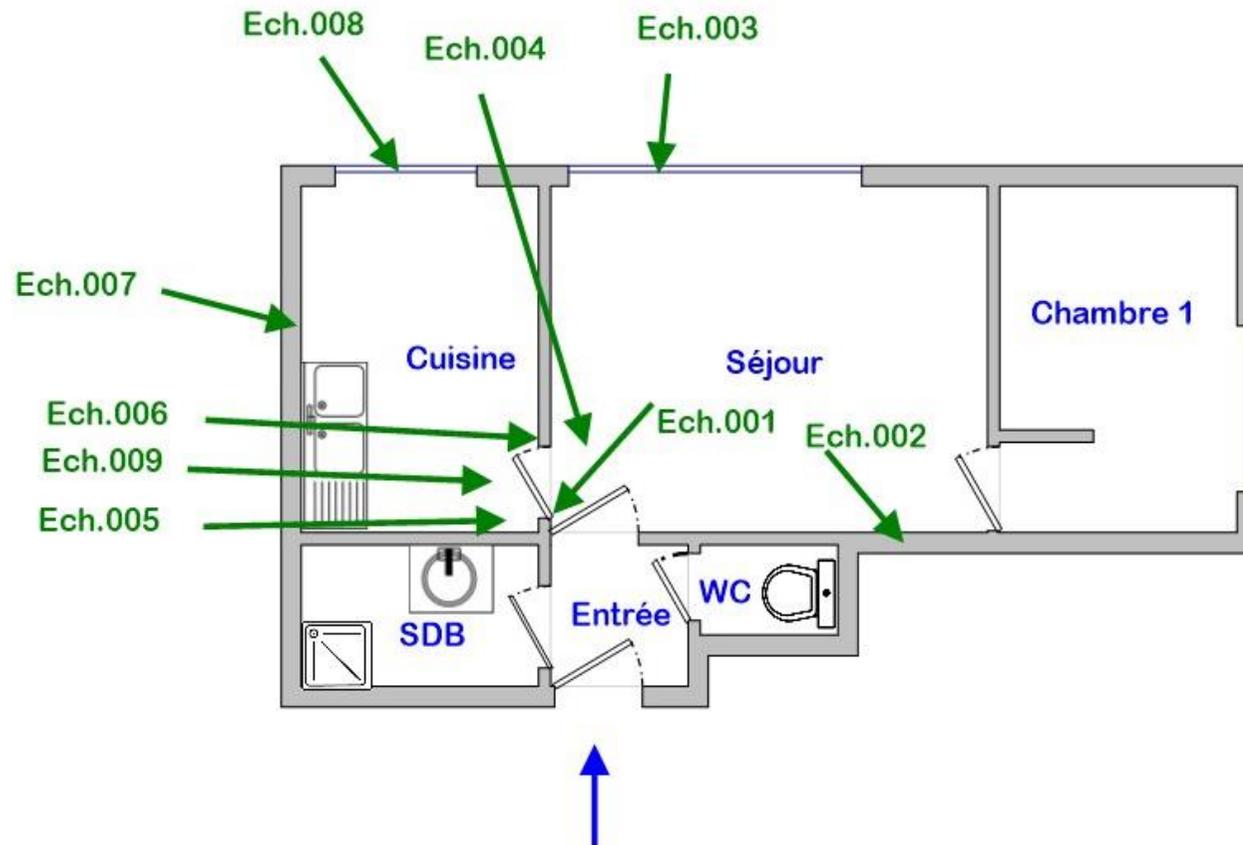
Localisation des prélèvements ou des matériaux amiantés

Prélèvement vert : sans amiante
