Rapport de mission de repérage des matériaux et produits contenant de l'amiante dans les immeubles bâtis avant réalisation de travaux

Numéro de dossier : RAAT_447LDA0301

Date du repérage : 04/02/2022

Adresse	Rue : 16 Rue Marcel Rivère (447LDA0301) Bât., escalier, niveau, appartement n°, lot n°: Etage 3; Porte 0463 Lot numéro 447LDA0301, Code postal, ville : . 77400 LAGNY SUR MARNE (France) Références cadastrales non communiquées
Périmètre de repérage : Voir fiche programme des travaux en annexe
Type de logement : F3
Fonction principale du bâtiment : Habitation (partie privative d'immeuble)
Date de construction : < 1997

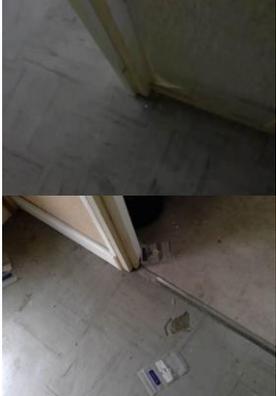
ZPSO-001	<p><u>Localisation</u> : 3ème étage - Entrée; 3ème étage - Séjour; 3ème étage - Chambre 1; 3ème étage - Chambre 2 <u>Echantillons</u> : Ech.001; Ech.006 <u>Description</u> : Dalle de sol</p>	Absence d'amiante Présence d'amiante (Après analyse en laboratoire)

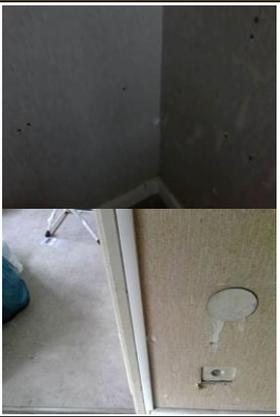
Zone	Identifiant + Description	Conclusion (justification)	Photo
ZPSO-002	<p><u>Localisation</u> : 3ème étage - Séjour; 3ème étage - Chambre 1; 3ème étage - Chambre 2 <u>Echantillons</u> : Ech.002; Ech.007 <u>Description</u> : Enduit - papier peint</p>	Absence d'amiante (Après analyse en laboratoire)

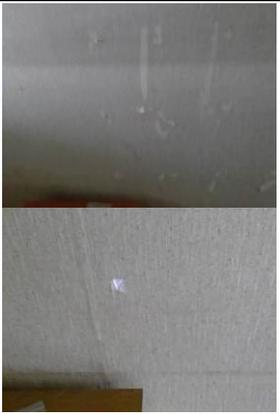
ZPSO-003	<p><u>Localisation</u> : 3ème étage - Séjour; 3ème étage - Chambre 1; 3ème étage - Chambre 2 <u>Echantillons</u> : Ech.003; Ech.008 <u>Description</u> : Enduit - papier peint</p>	Absence d'amiante (Après analyse en laboratoire)

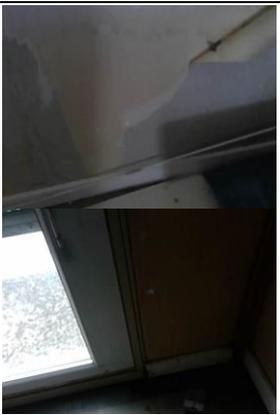
ZPSO-004	<p><u>Localisation</u> : 3ème étage - Séjour; 3ème étage - Chambre 1; 3ème étage - Chambre 2 <u>Echantillons</u> : Ech.004; Ech.009 <u>Description</u> : Enduit - papier peint</p>	Absence d'amiante (Après analyse en laboratoire)

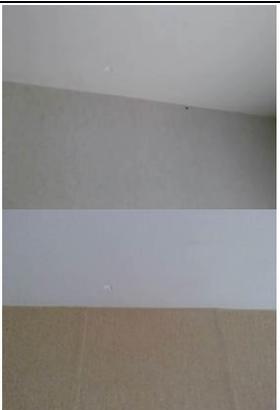
ZPSO-005	<p><u>Localisation</u> : 3ème étage - Entrée; 3ème étage - Séjour; 3ème étage - Chambre 1; 3ème étage - Chambre 2 <u>Echantillons</u> : Ech.005; Ech.010 <u>Description</u> : Enduit - peinture</p>	Absence d'amiante (Après analyse en laboratoire)

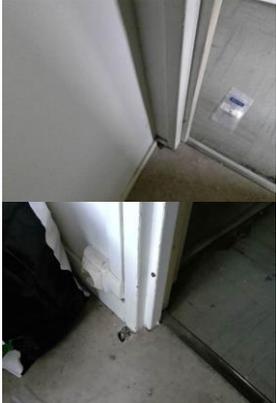
Localisation	n° de sondage	Description	Echantillon	N° Echantillon	Photo
Cuisine	1	<u>Identifiant</u> : ZPSO-006 <u>Description</u> : Dalle de sol <u>Résultat</u> : Présence d'amiante	Oui 3ème étage - Cuisine	Ech.013

Salle de bains	2	<u>Identifiant</u> : ZPSO-006 <u>Description</u> : Dalle de sol <u>Résultat</u> : Présence d'amiante	Sondage et extension de la ZPSO du ou des prélèvement(s) : Ech.013	Ech.013	Idem photo : Ech.013
WC	3	<u>Identifiant</u> : ZPSO-006 <u>Description</u> : Dalle de sol <u>Résultat</u> : Présence d'amiante	Oui 3ème étage - Cuisine 3ème étage - WC	Ech.013; Ech.019

Zone	Identifiant + Description	Conclusion (justification)	Photo
ZPSO-006	<p><u>Localisation</u> : 3ème étage - Cuisine; 3ème étage - Salle de bains; 3ème étage - WC</p> <p><u>Echantillons</u> : Ech.013; Ech.019</p> <p><u>Description</u> : Dalle de sol</p>	Présence d'amiante (Après analyse en laboratoire)

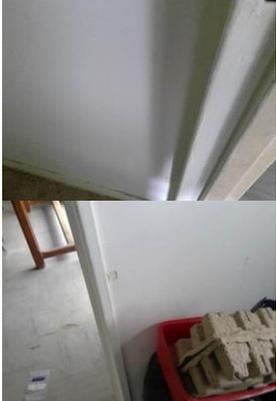
ZPSO-007	<p><u>Localisation</u> : 3ème étage - Cuisine; 3ème étage - Salle de bains; 3ème étage - WC</p> <p><u>Echantillons</u> : Ech.014; Ech.020</p> <p><u>Description</u> : Enduit - peinture</p>	Absence d'amiante (Après analyse en laboratoire)

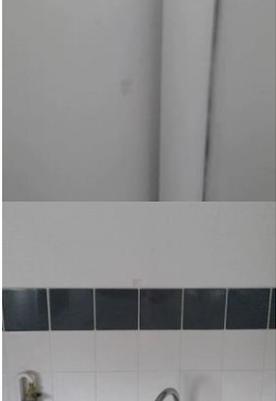
ZPSO-008	<p><u>Localisation</u> : 3ème étage - Cuisine; 3ème étage - Salle de bains; 3ème étage - WC</p> <p><u>Echantillons</u> : Ech.015; Ech.021</p> <p><u>Description</u> : Enduit - peinture</p>	Absence d'amiante (Après analyse en laboratoire)

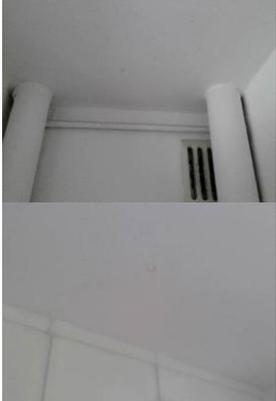
ZPSO-009	<p><u>Localisation</u> : 3ème étage - Cuisine; 3ème étage - Salle de bains; 3ème étage - WC</p> <p><u>Echantillons</u> : Ech.017; Ech.018</p> <p><u>Description</u> : Enduit - peinture</p>	Absence d'amiante (Après analyse en laboratoire)

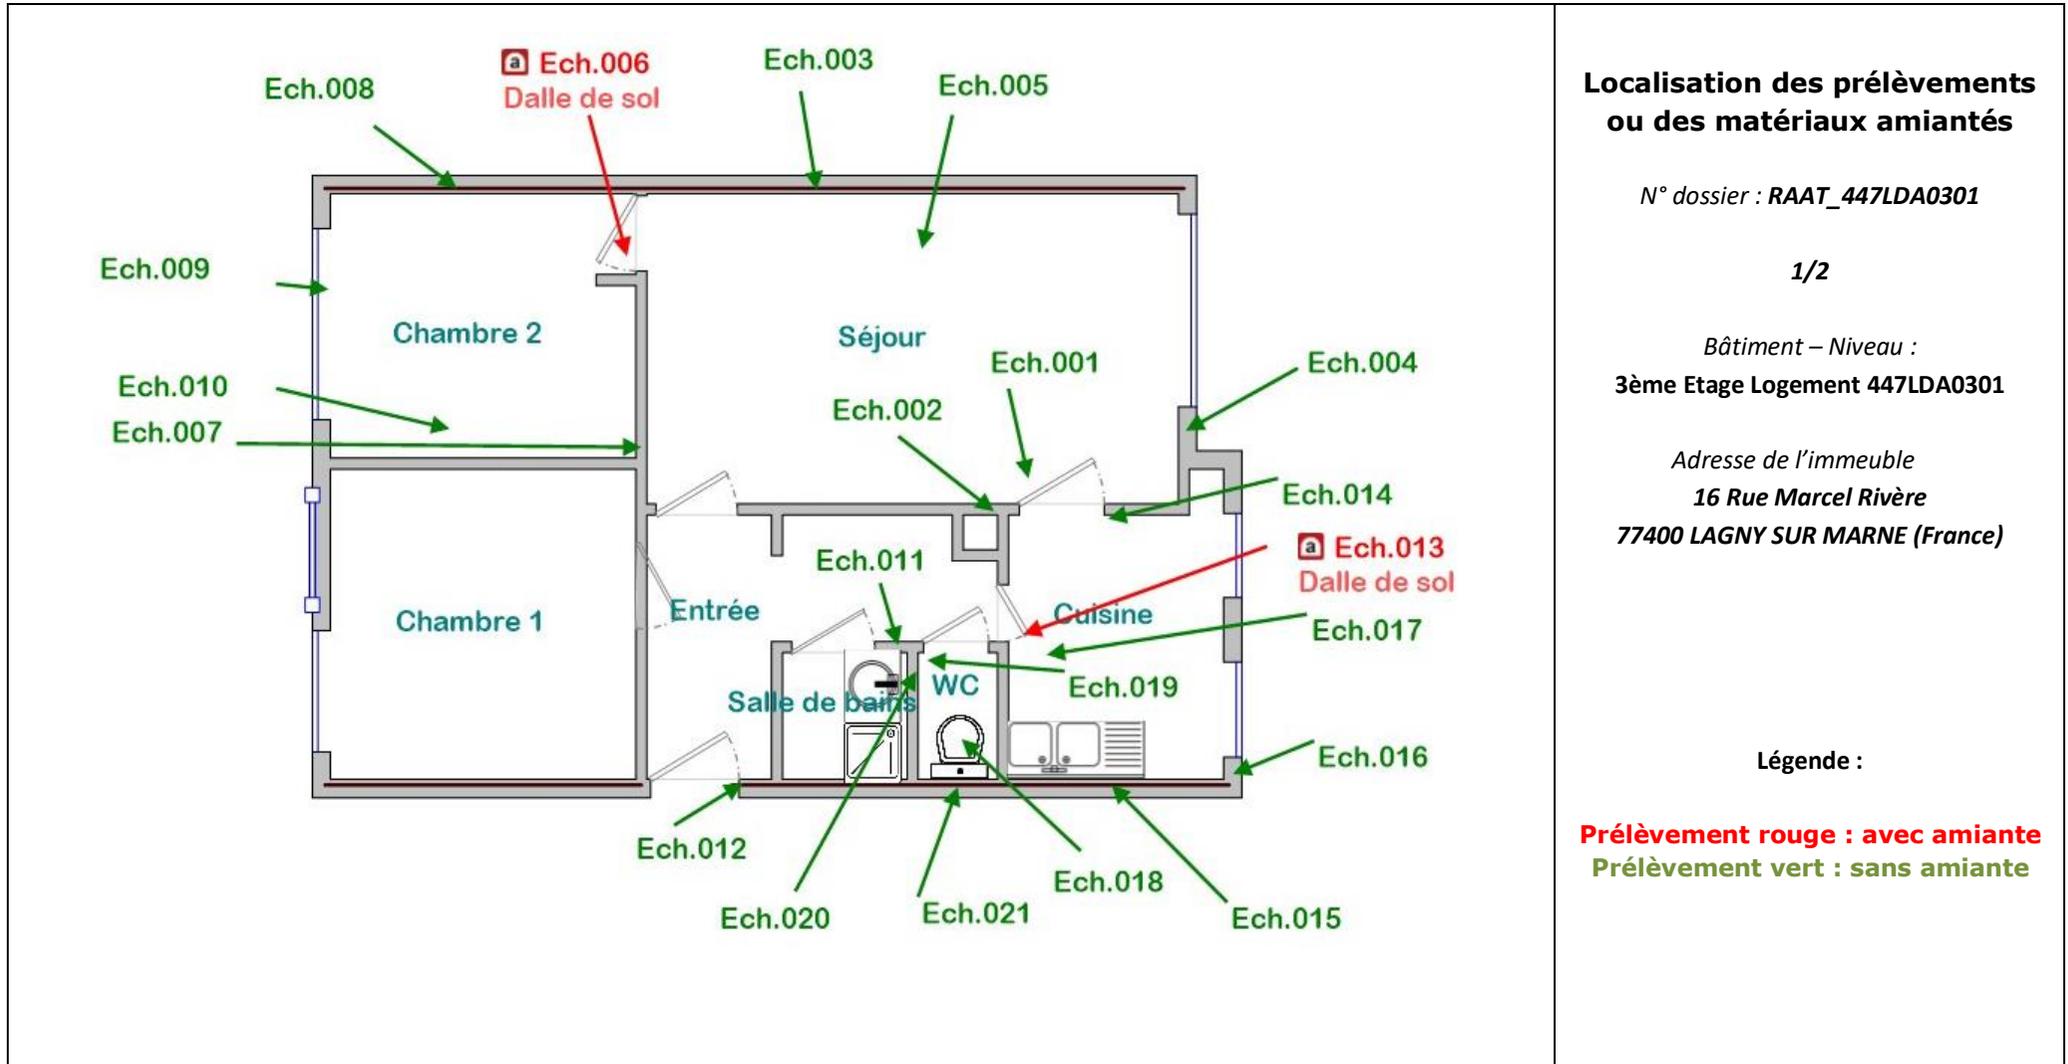
7.1 Schéma de repérage

Sol : Ragréage / Colle (jaune) / Dalles de sol (gris)
Présence d'amiante après analyse

Sol : Ragréage / Colle bitumineux (noir) / Dalles de sol (beige)
Présence d'amiante après analyse
